PLANO DIRETOR DE CONTROLE DE EROSÃO RURAL DE MARÍLIA – SP

PLANO DIRETOR DE CONTROLE DE EROSÃO RURAL DO MUNICÍPIO DE MARÍLIA – SP

MEP Consultoria e Ambiental LTDA

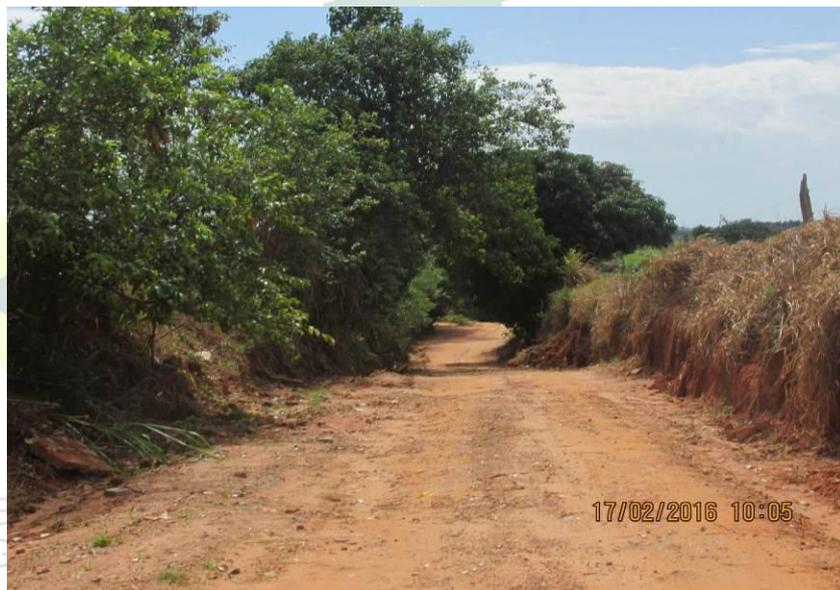
Figura 26 - Trecho encaixado.

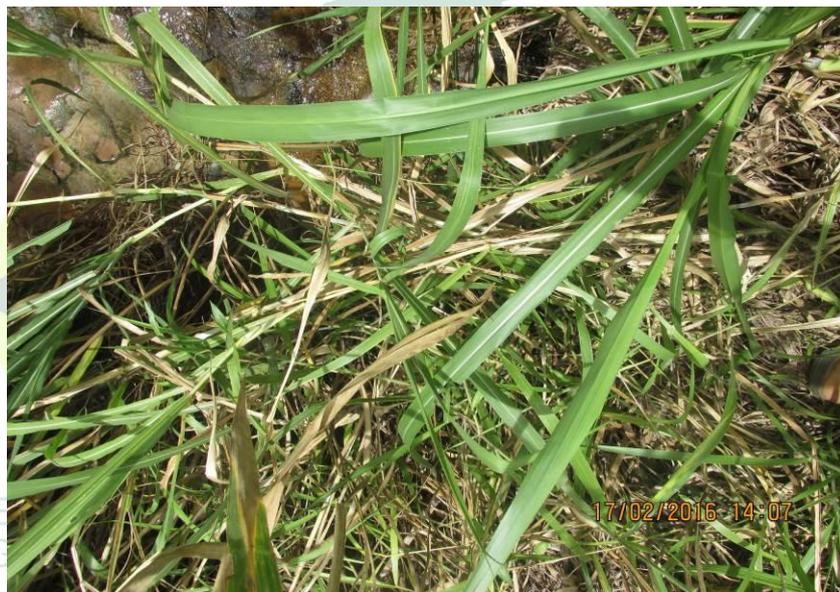
Figura 40 - Tubulação não visível.

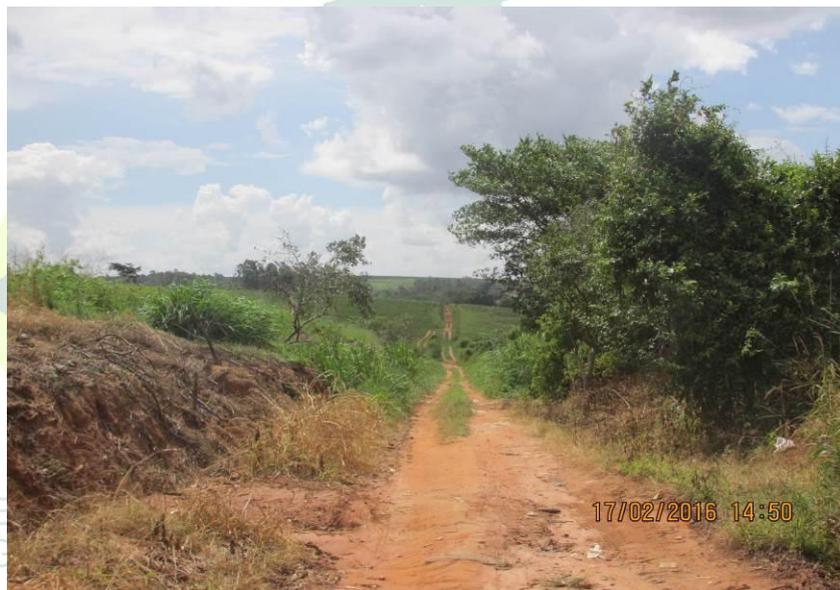
Figura 42 - Longo trecho em declive.

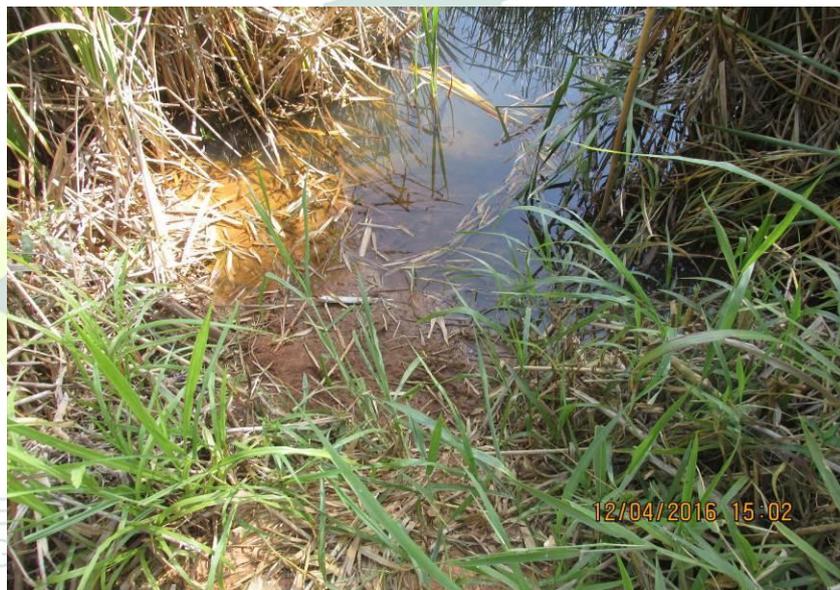
Figura 54 - Tubulação afogada.

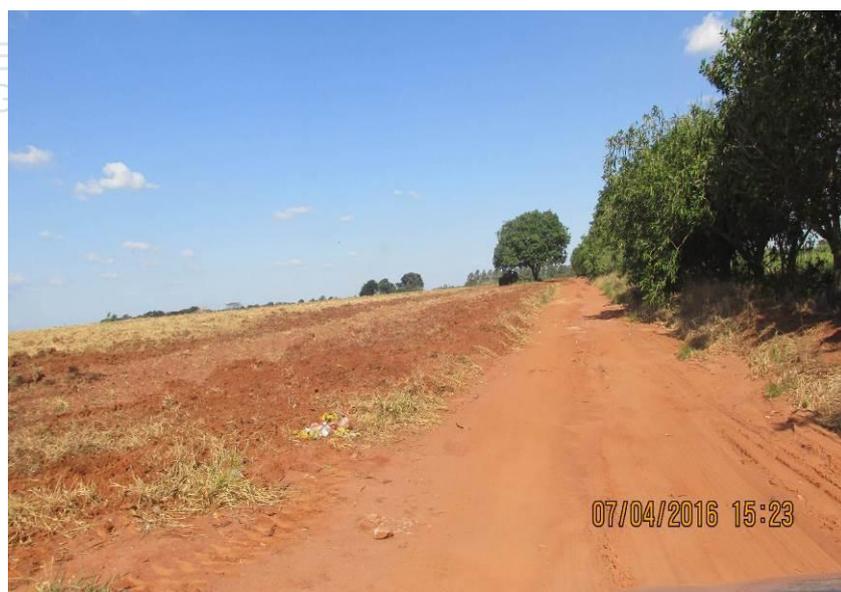
Figura 64 - Estrada sem revestimento.

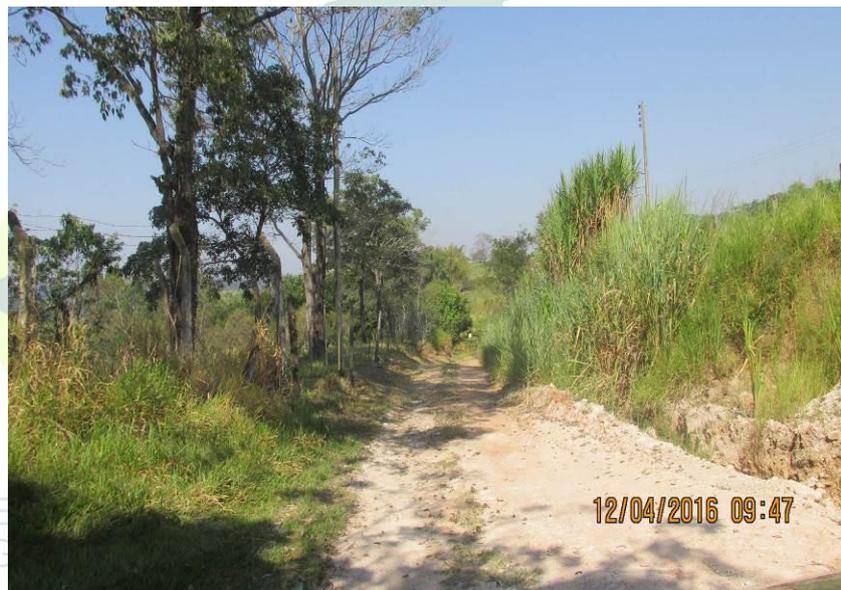
Figura 71 - Afloramento de rocha.

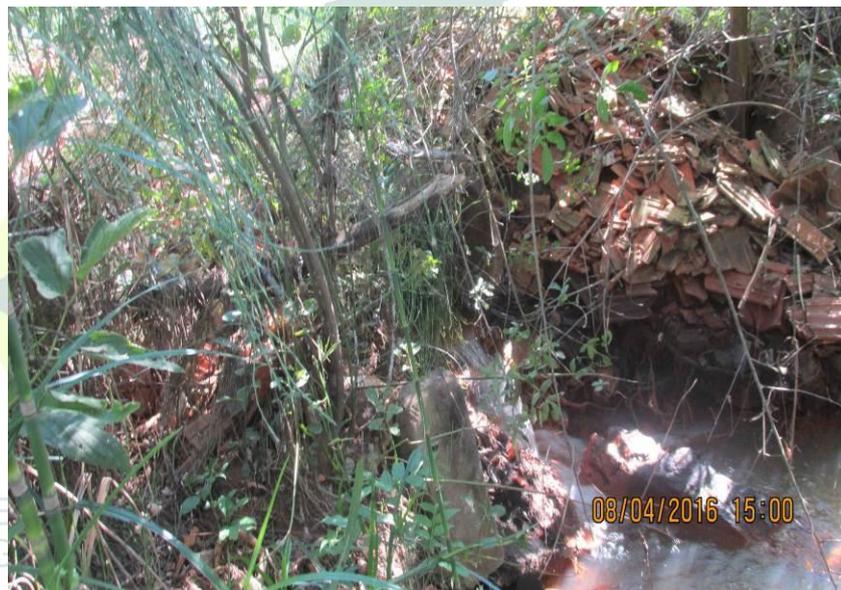
Figura 89 - Tubulação de concreto de 800 mm.

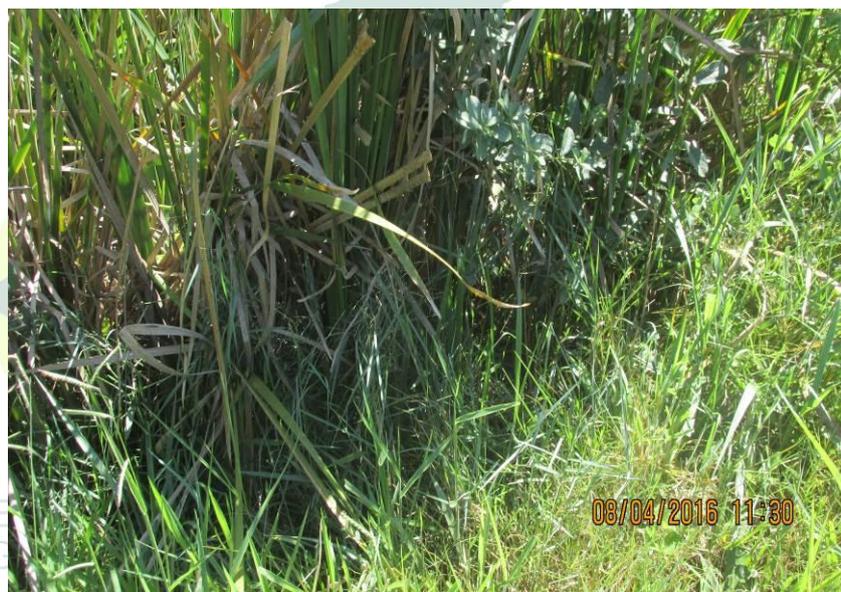
Figura 96 - Tubulação não visível.

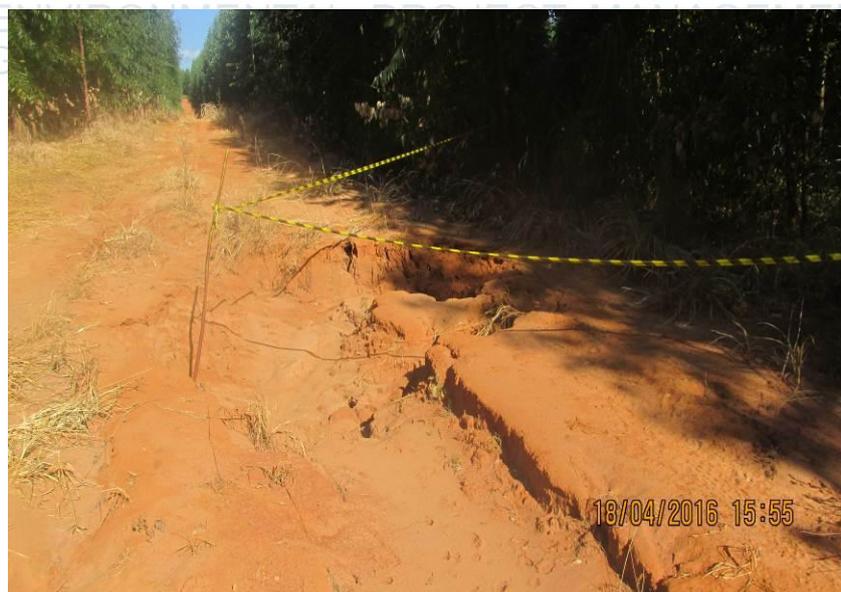
Figura 128 - Processo erosivo no leito carroçável.

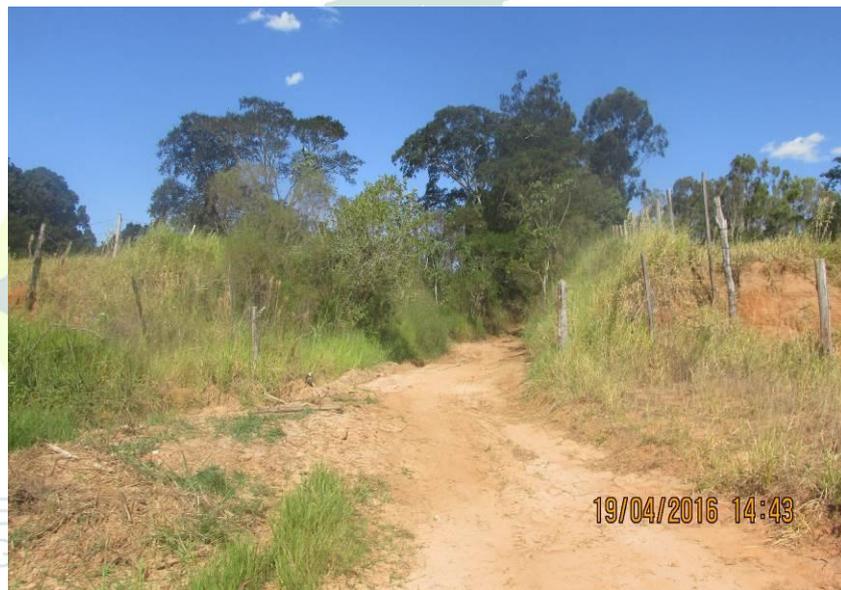
Figura 134 - Afloramento de rocha.

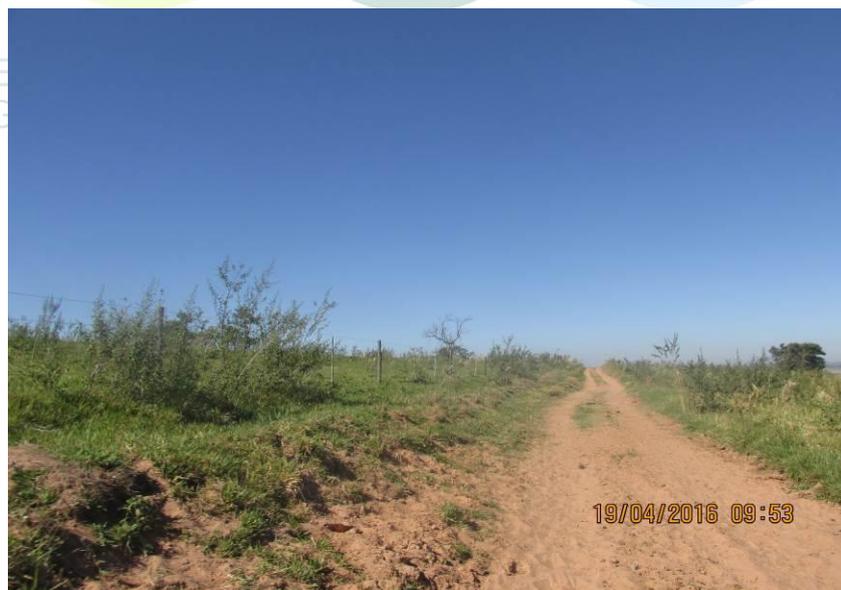
Figura 146 - Areião.

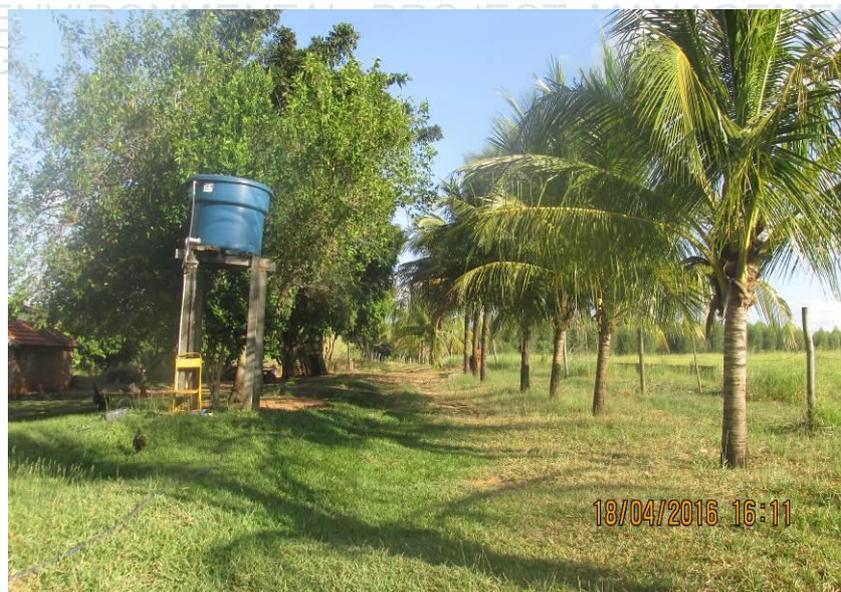
Figura 154 - Final da estrada.

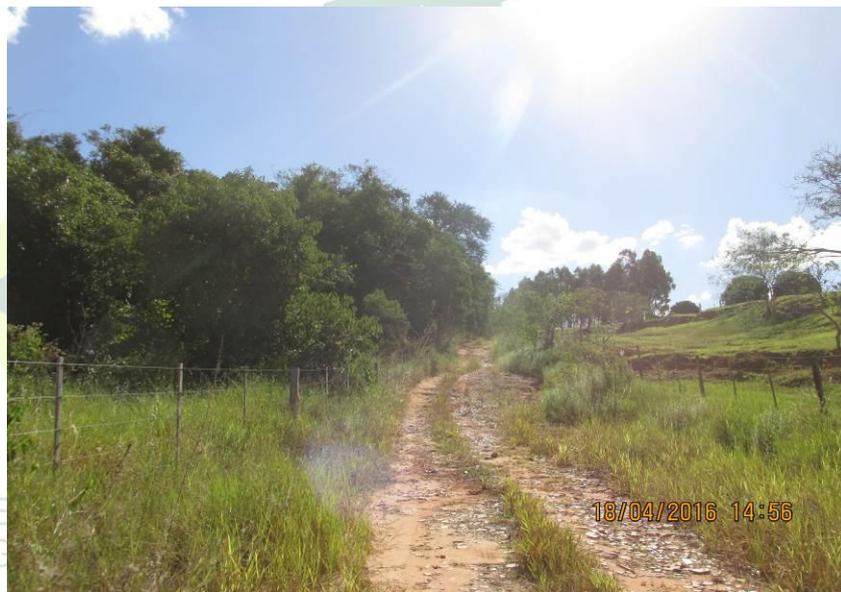
Figura 164 - Revestimento com entulho de construção civil.

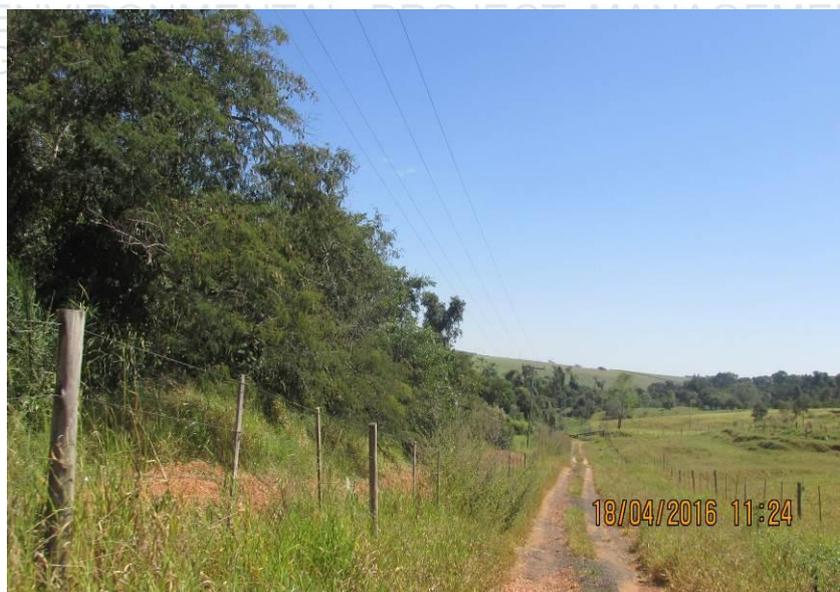
Figura 172 - Trecho estreito.

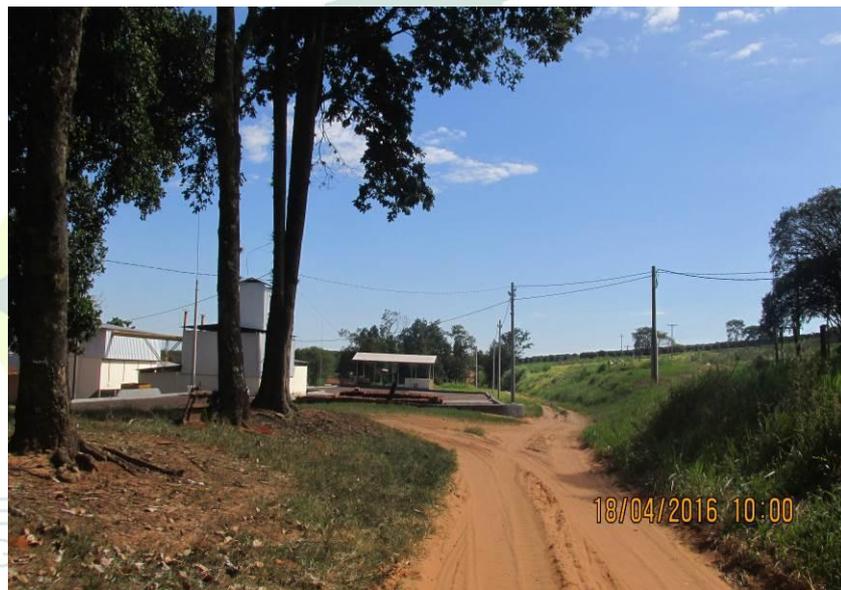
Figura 178 - Areião.

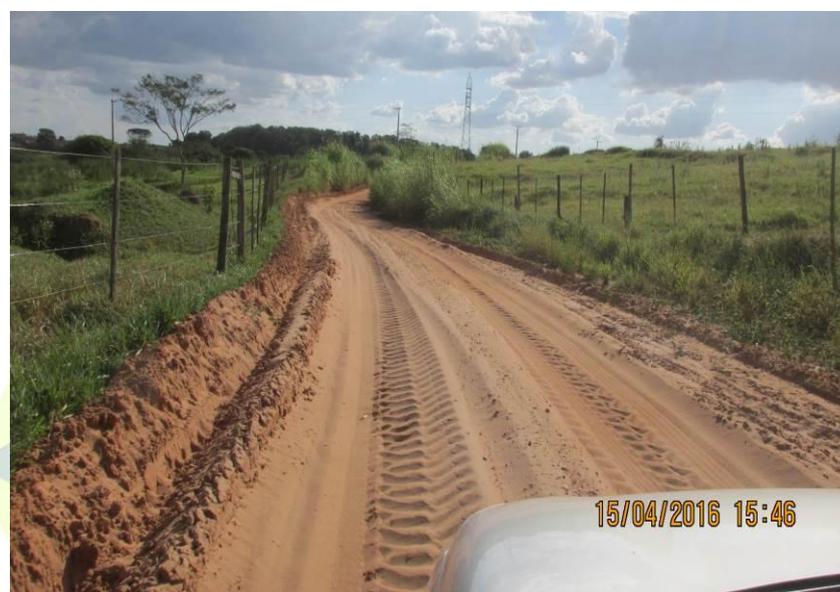
Figura 191 - Areião.

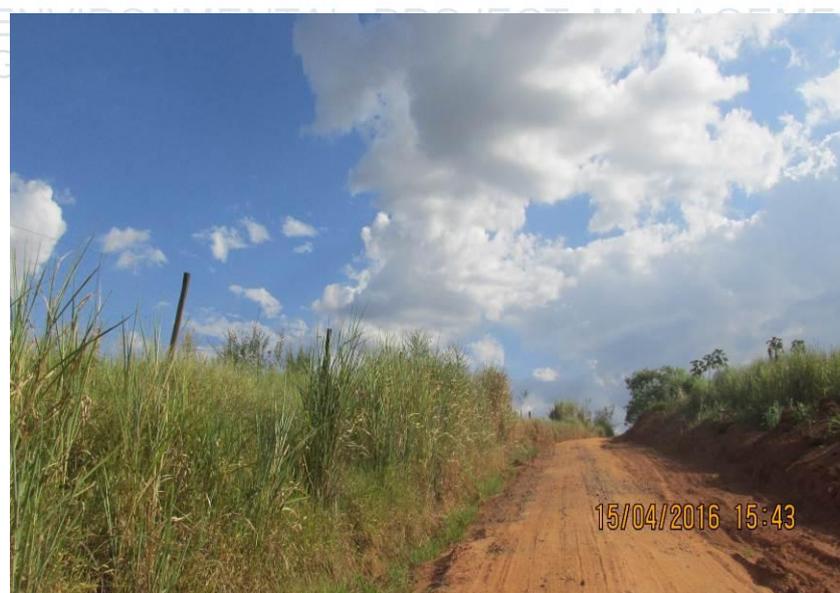
Figura 192 - Barranco.

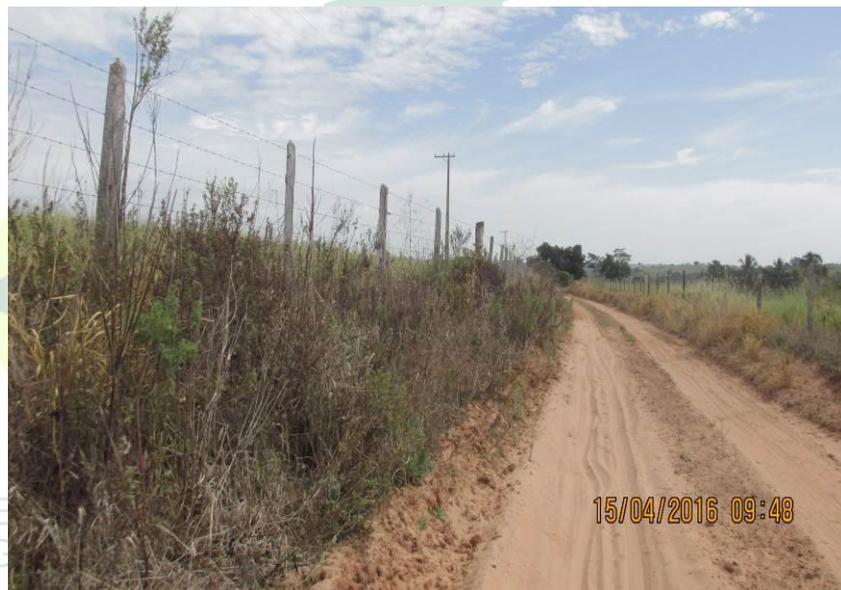
Figura 197 - Areião.

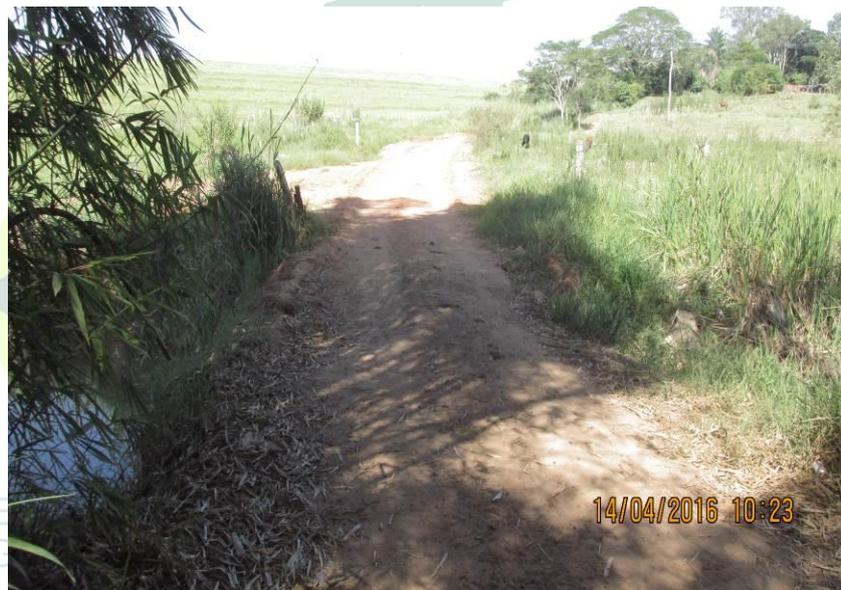
Figura 205 - Ponte de concreto destruída.

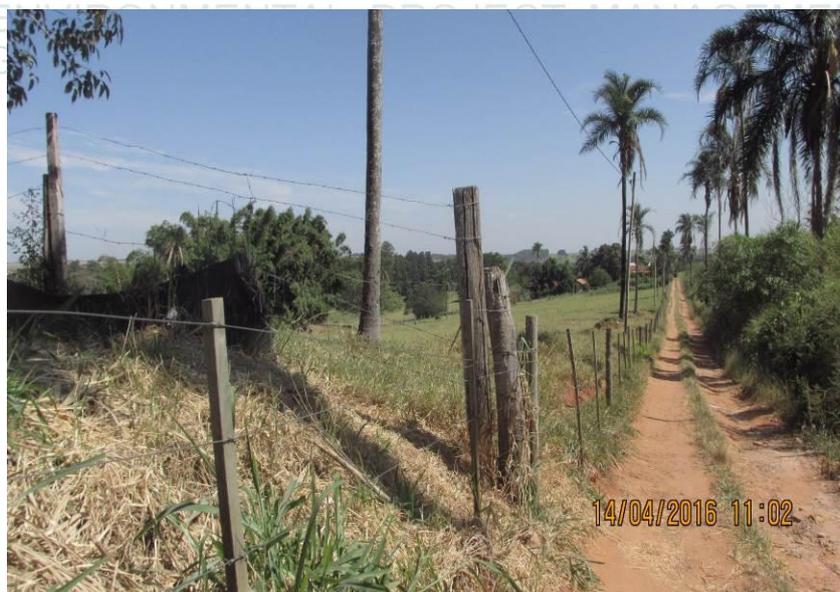
Figura 225 - Trecho estreito.

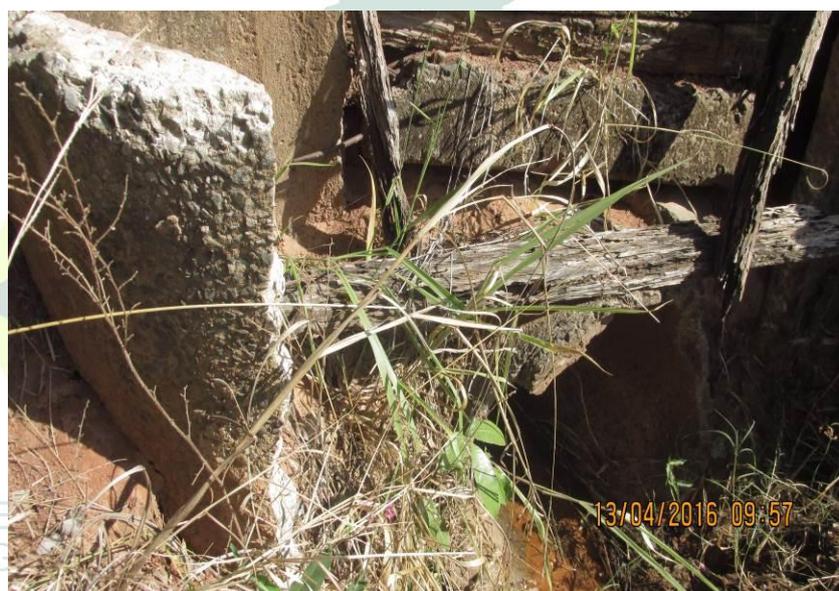
Figura 240 - Aduela de concreto de 1,5 x 1 m.

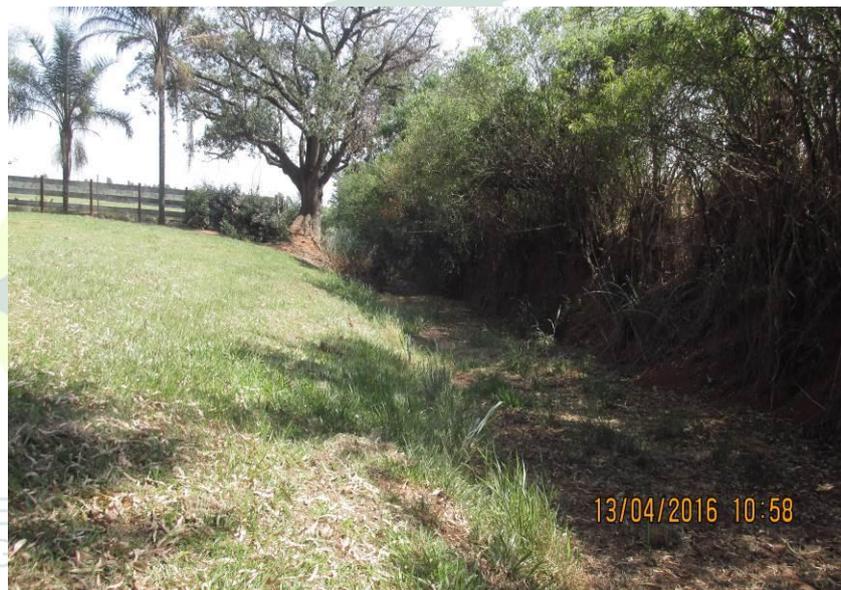
Figura 256 - Trecho interditado.

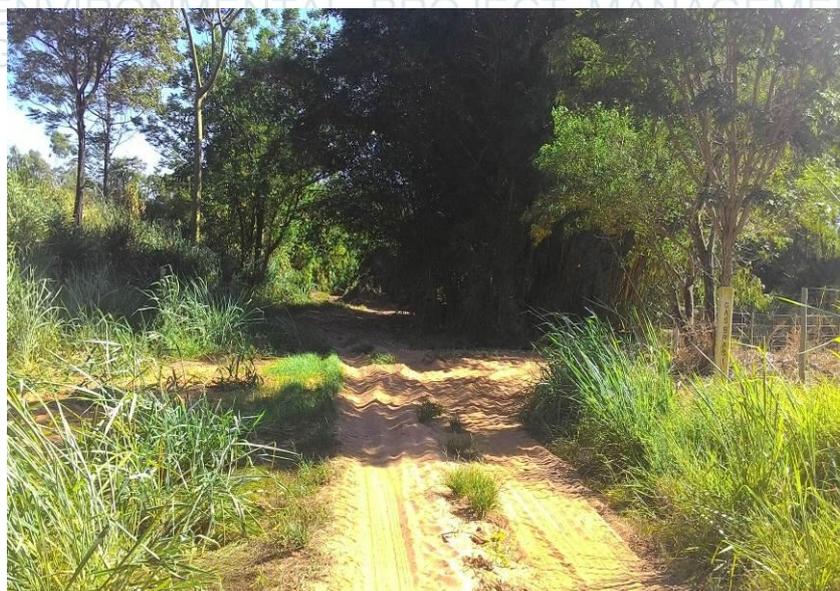
Figura 262 - Areião.

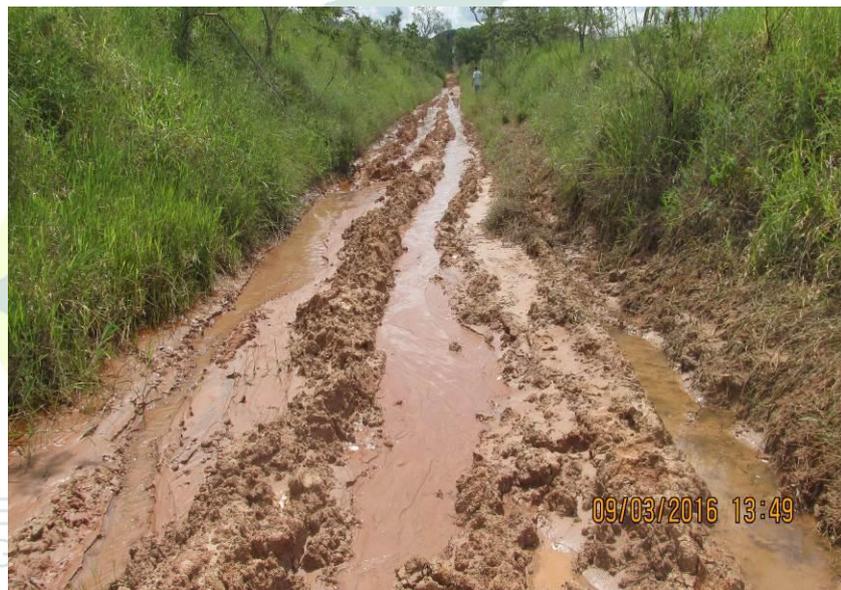
Figura 268 - Atoleiro.

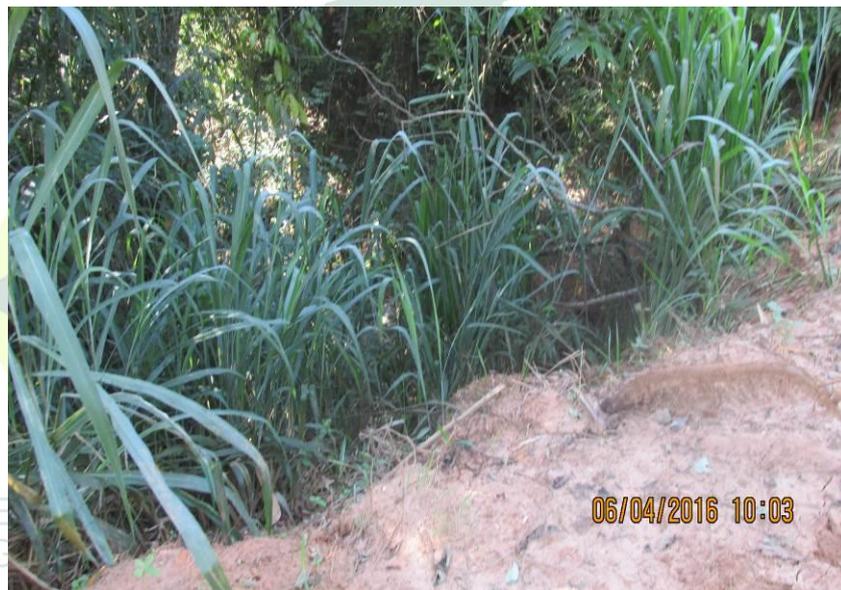
Figura 281 - Tubulação de 600 mm.

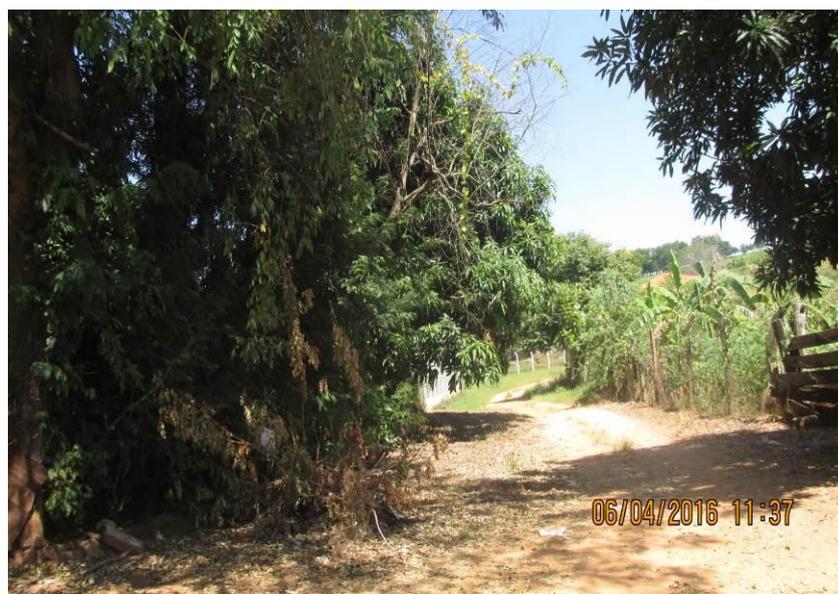
Figura 299 - Plataforma não conformada.

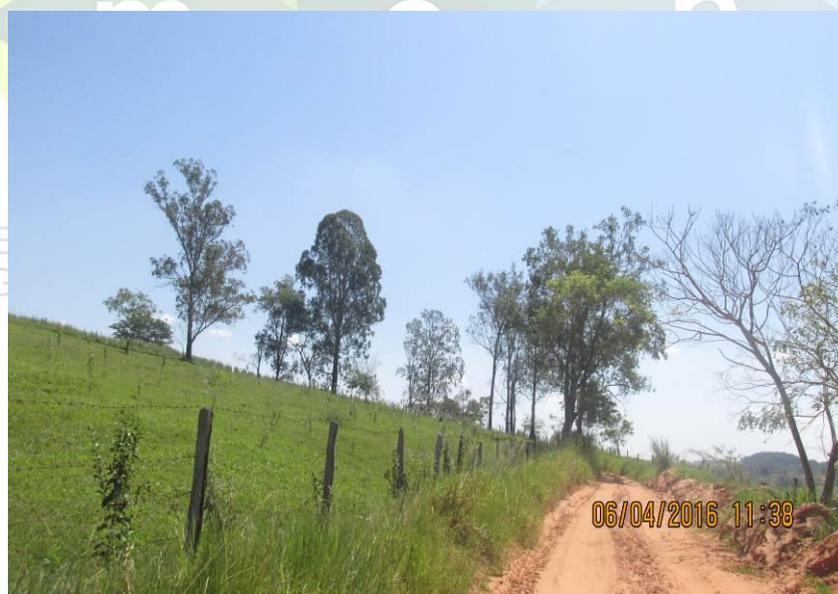
Figura 300 - Ausência de saída d'água.

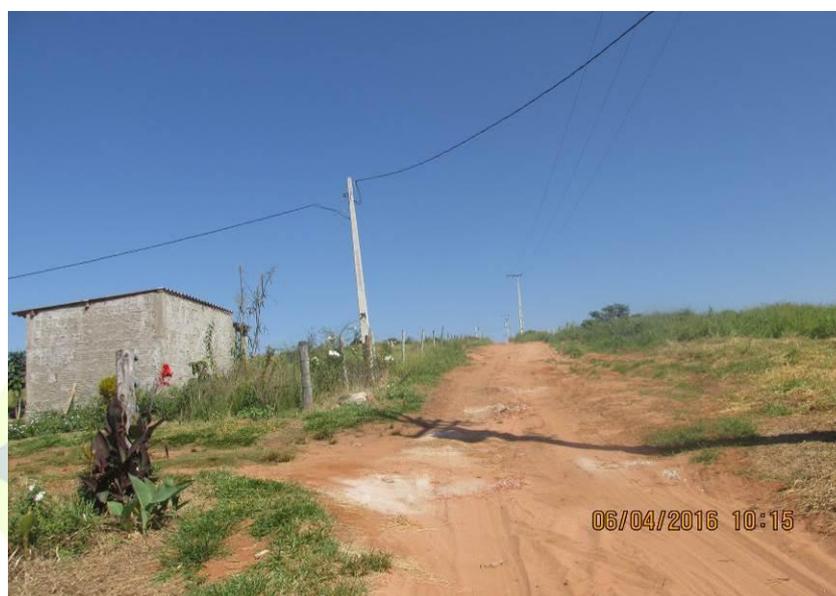
Figura 301 - Areião.

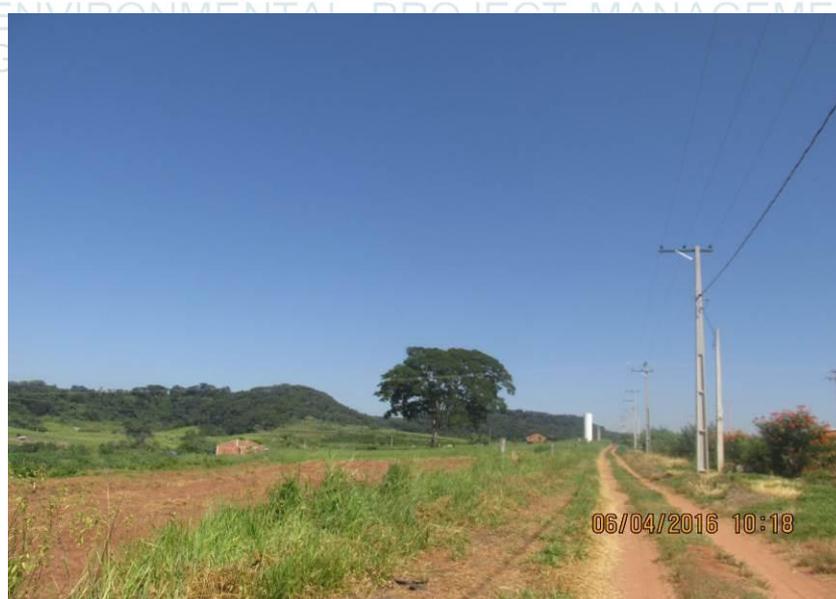
Figura 302 - Gramíneas no leito carroçável.

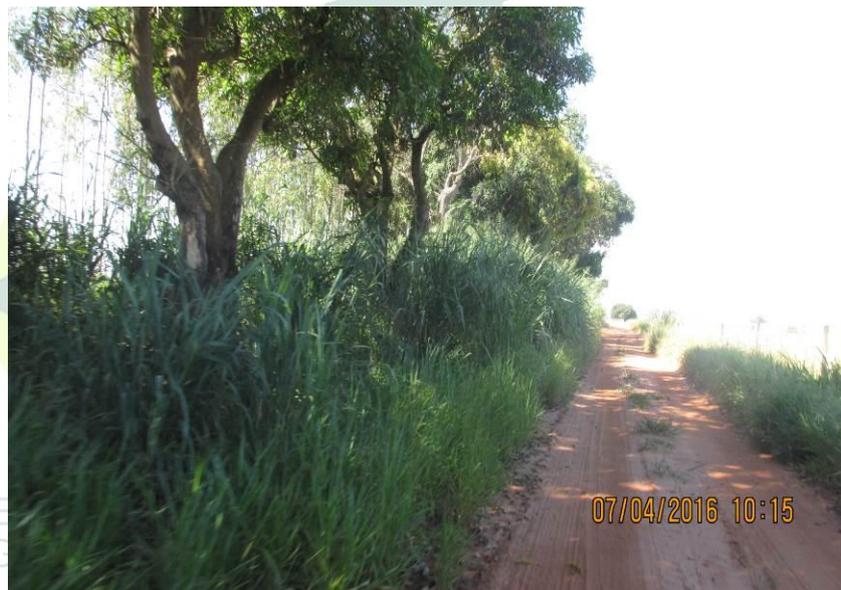
Figura 306 - Trecho estreito.

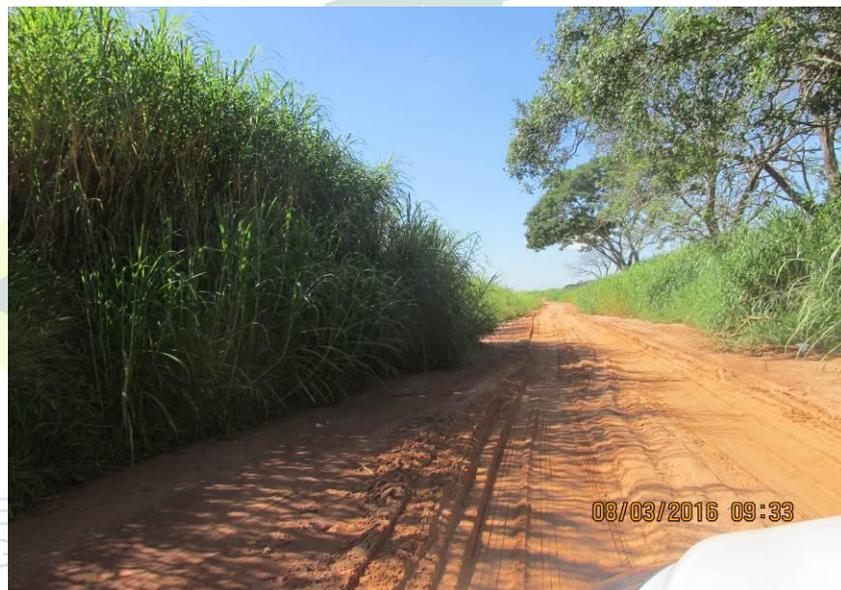
Figura 335 - Areião.

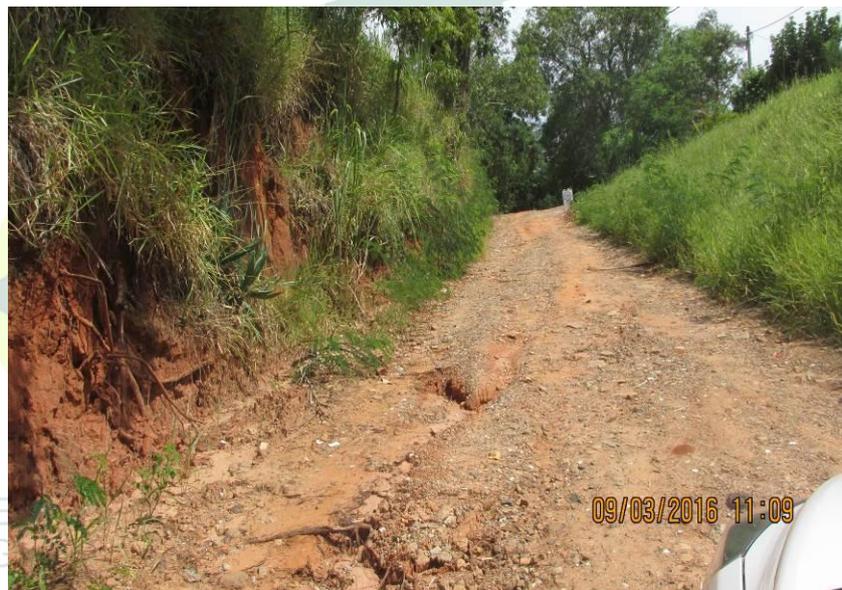
Figura 350 - Processo erosivo no leito carroçável.
