PLANO DIRETOR DE CONTROLE DE EROSÃO RURAL DE MARÍLIA – SP

PLANO DIRETOR DE CONTROLE DE EROSÃO RURAL DO MUNICÍPIO DE MARÍLIA – SP

MEP Consultoria e Ambiental LTDA

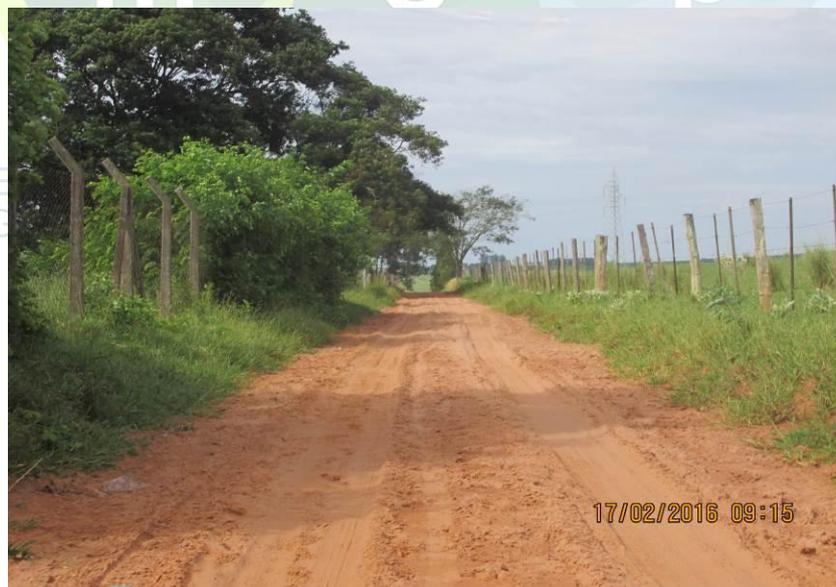
Figura 17 - Areião.

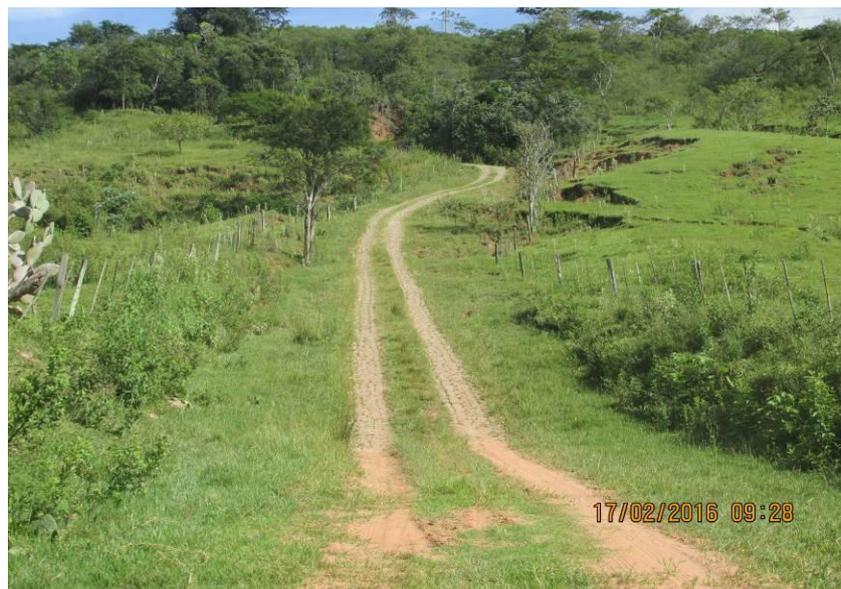
Figura 18 - Trecho com trilho de concreto.

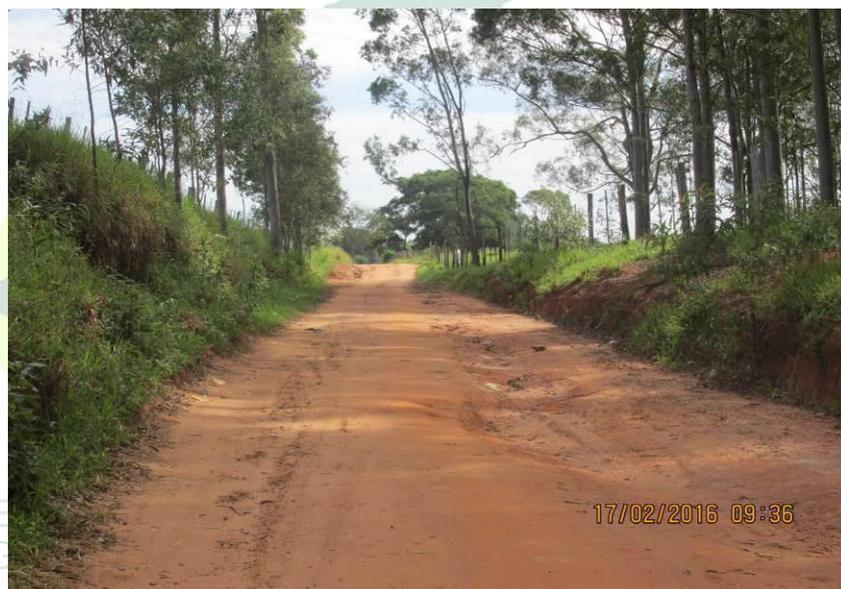
Figura 19 - Trecho sem saída d'água.

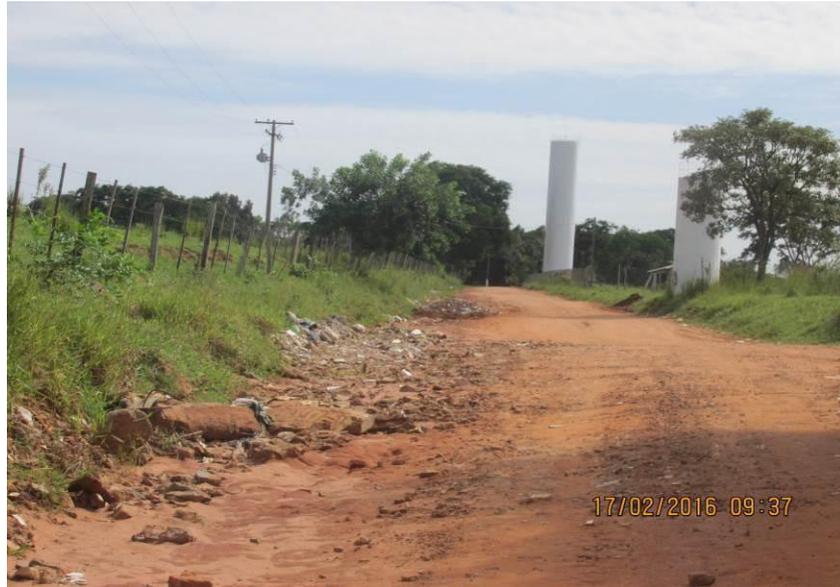
Figura 20 - Plataforma não conformada.

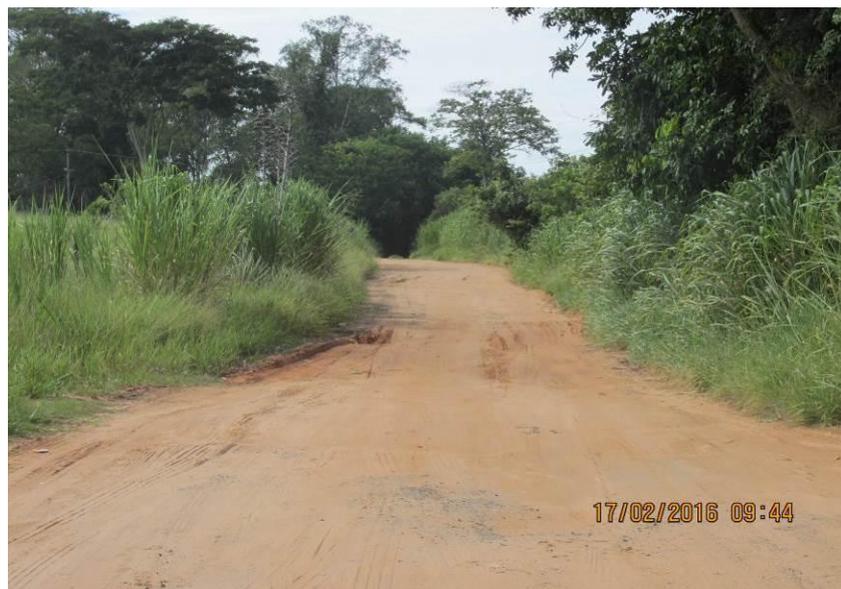
Figura 21 - Passagem d'água sob a estrada.

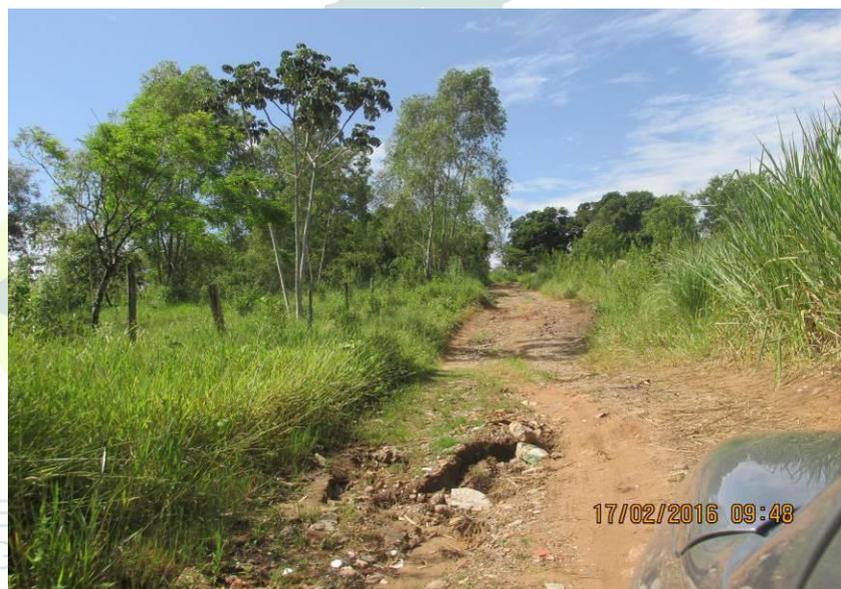
Estrada intermunicipal não pavimentada tem início na Rodovia SP-294 e termina na chácara São Francisco. Essa estrada não teve intervenção, mas recebe manutenção periódica da Prefeitura Municipal. A cultura lateral ao longo da estrada é: pastagem. Seu traçado em maior parte encontra-se em aclive/declive. Possui lombadas insuficientes e não apresenta saídas d'água. Os trechos críticos encontrados na estrada foram barrancos e processos erosivos no leito carroçável.

Figura 22 - Erosão no leito carroçável.

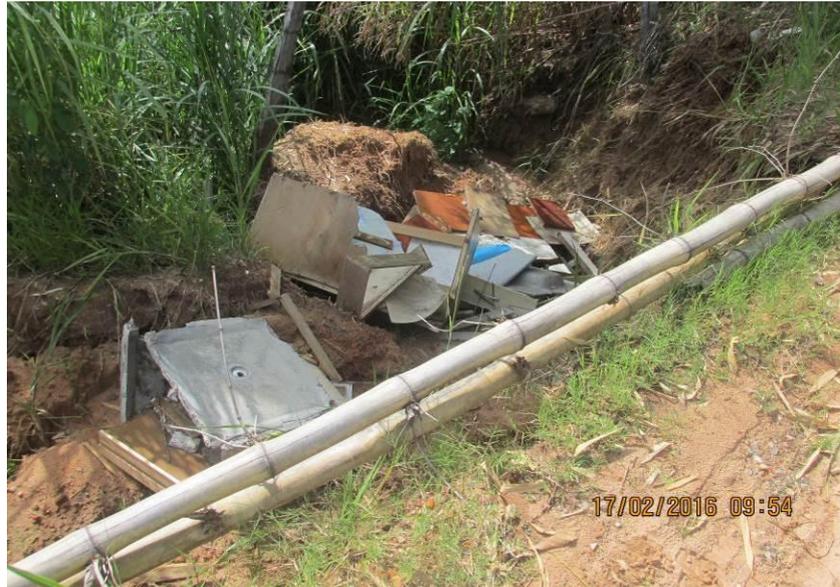
Figura 23 - Entulho na lateral da estrada.

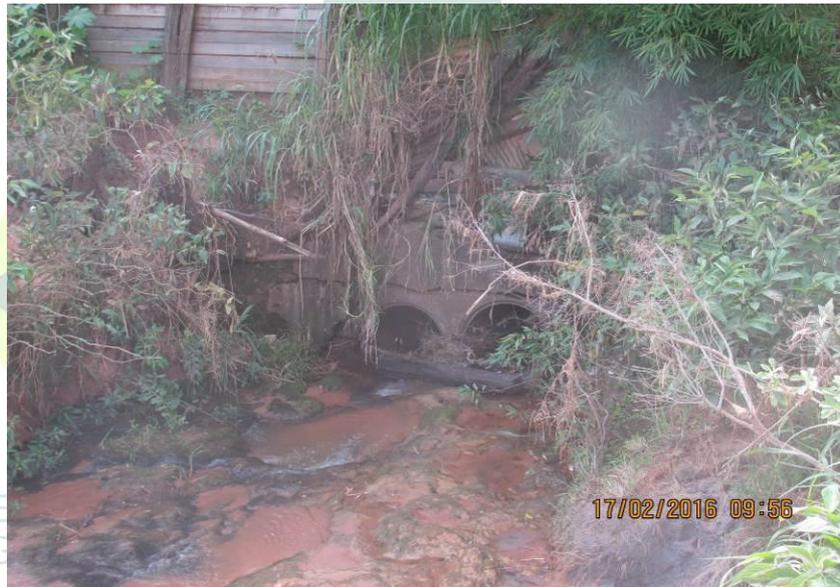
Figura 24 - Duas tubulações de concreto de 800 mm.

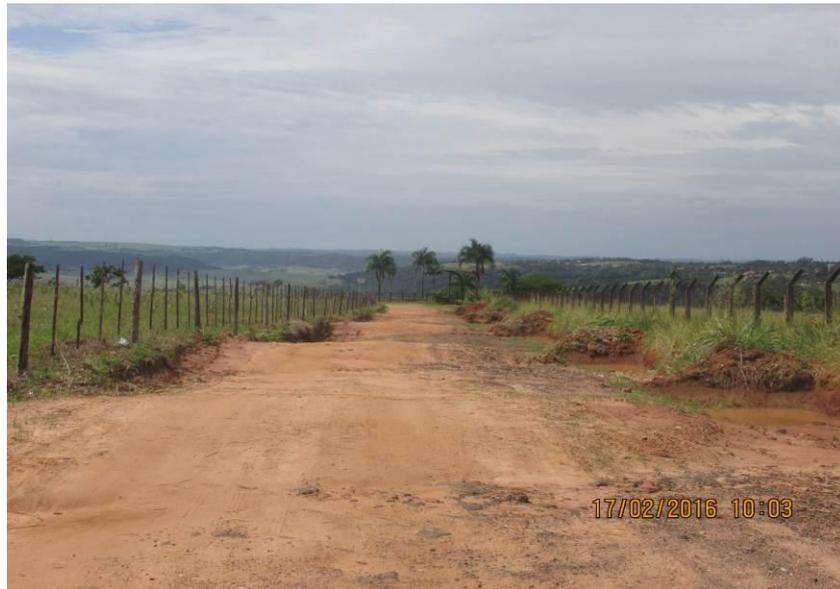
Figura 25 - Caixas de contenção na lateral da estrada.

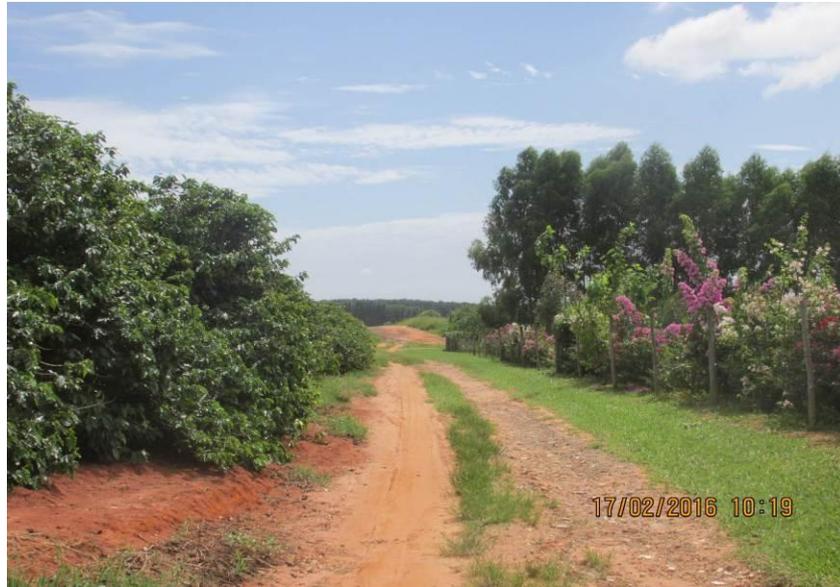
Figura 27 - Trecho estreito.

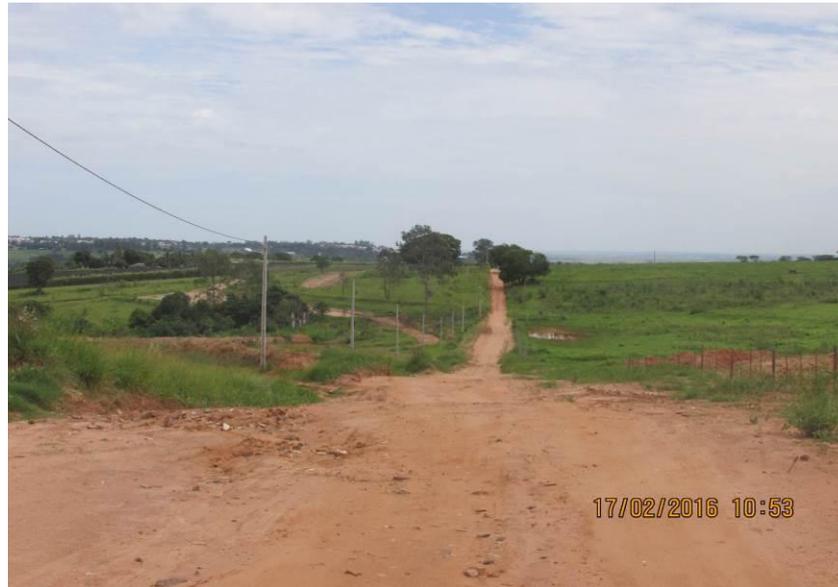
Figura 29 - Trecho em aclave / declive.

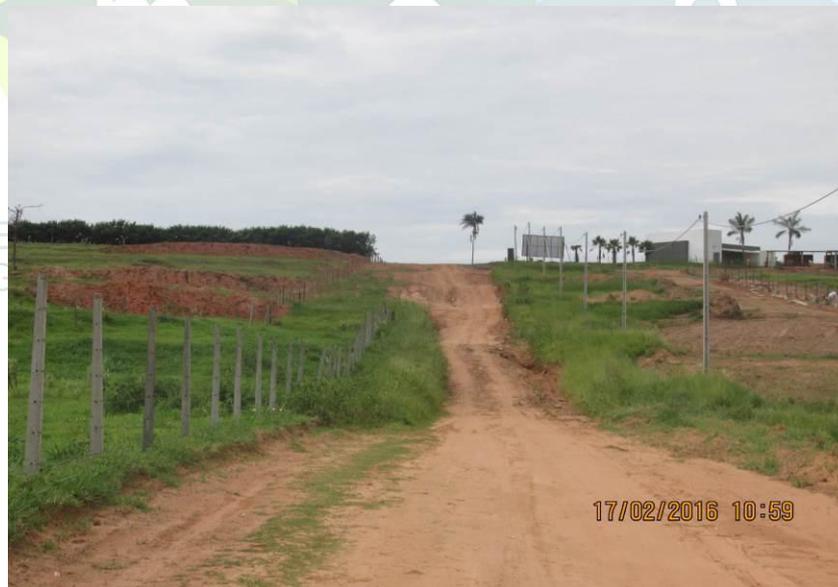
Figura 30 - Ausência de saída d'água.

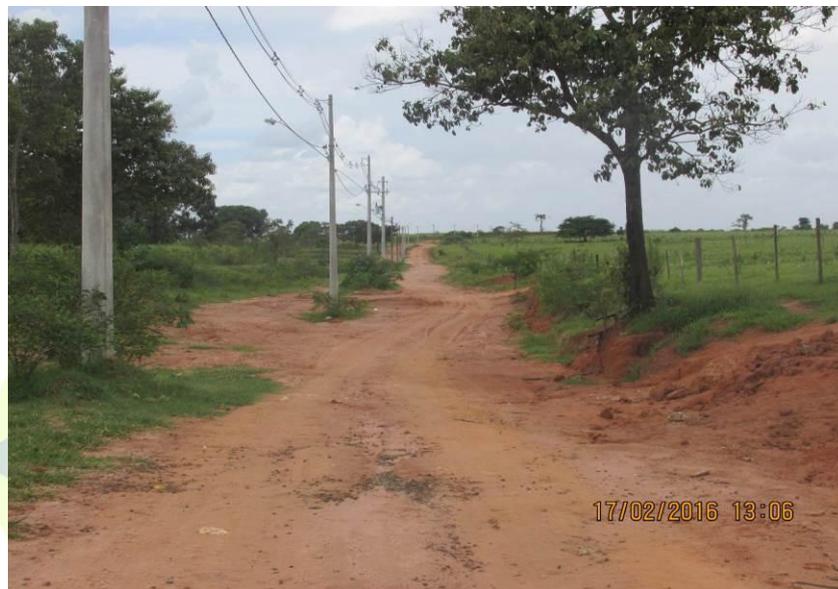
Figura 31 - Plataforma não conformada.

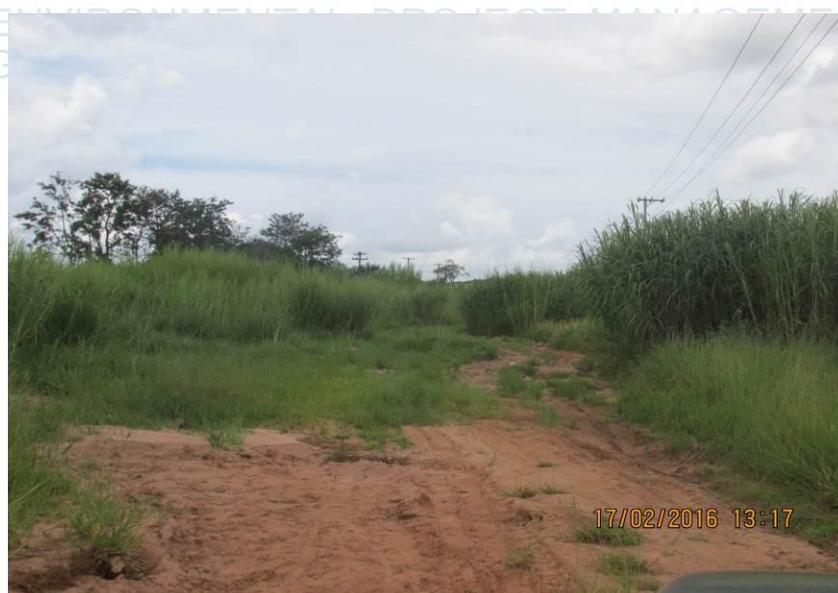
Figura 32 - Final da estrada.

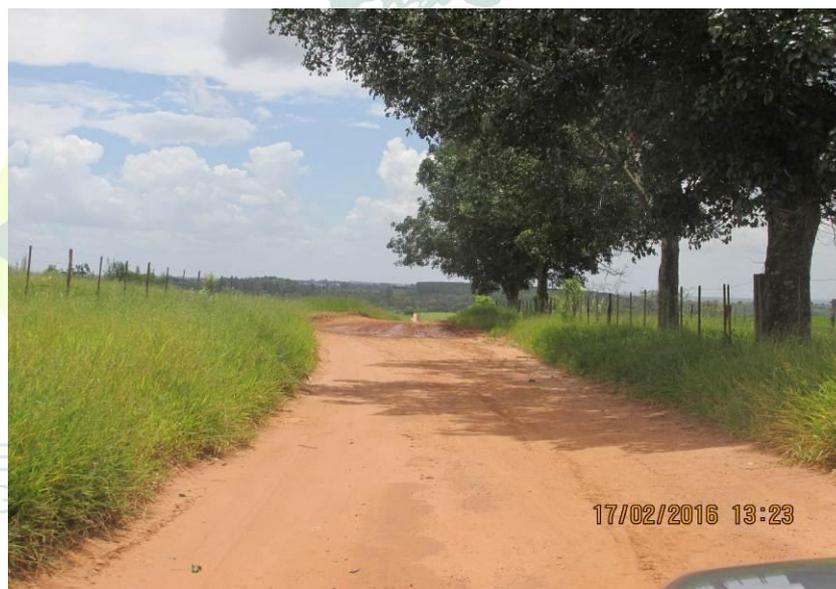
Figura 33 - Ausência de revestimento.

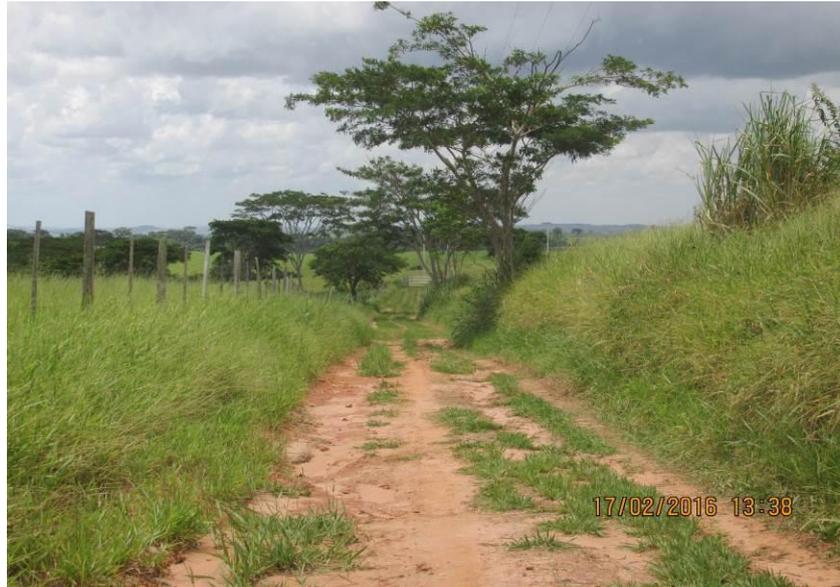
Figura 34 - Estrada com aspectos de pouco trafego.

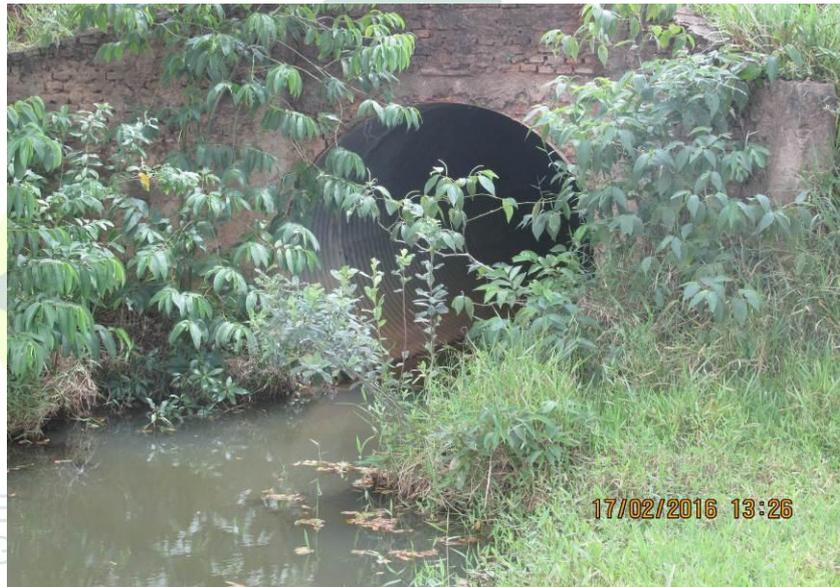
Figura 35 - Tubulação de armco de 2500 mm.

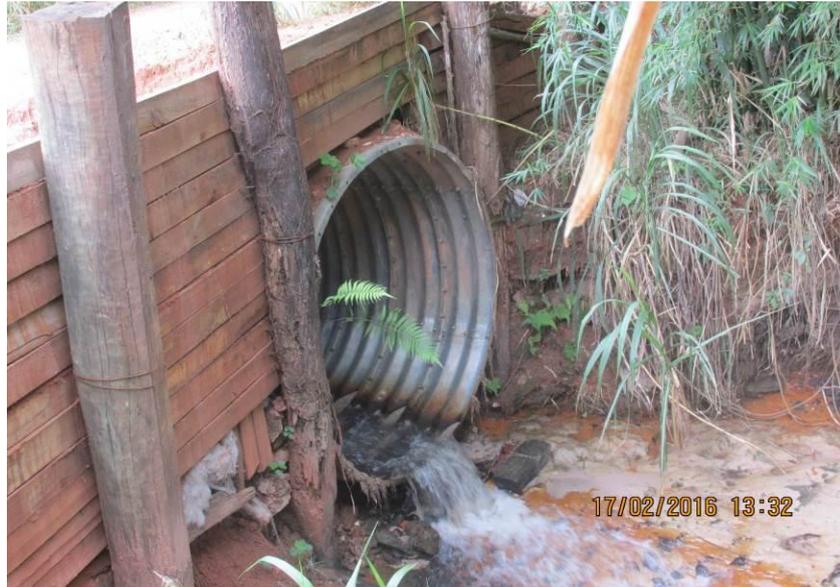
Figura 36 - Tubulação de armco de 1500 mm.

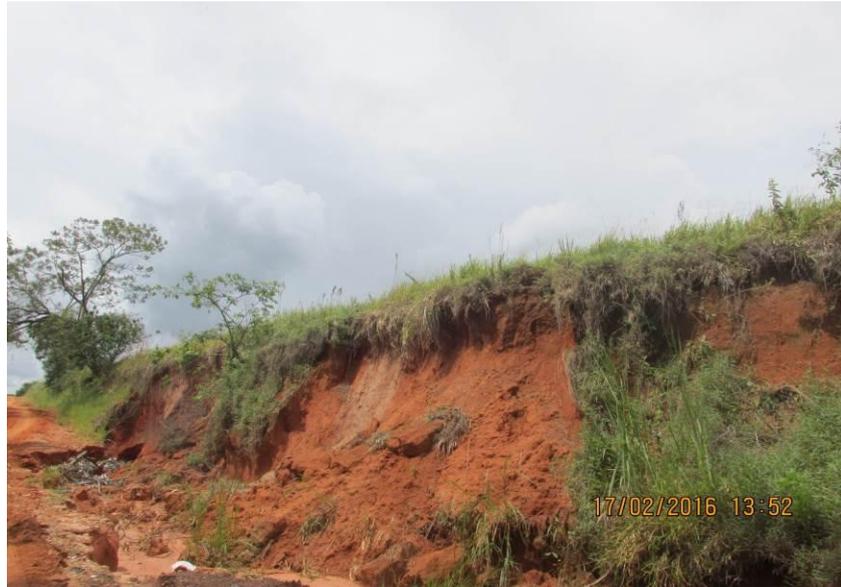
Figura 37 - Desmoronamento do barranco.

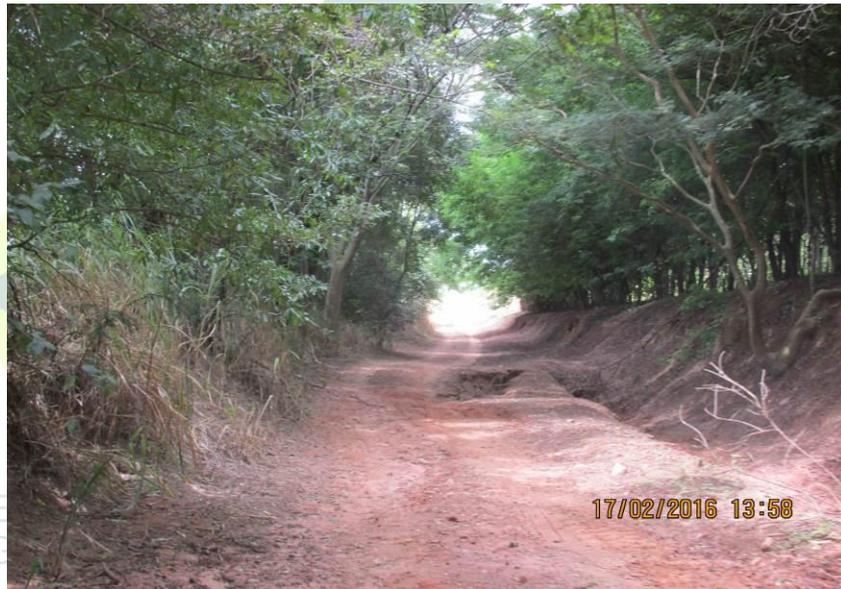
Figura 38 - Erosão na lateral da estrada.

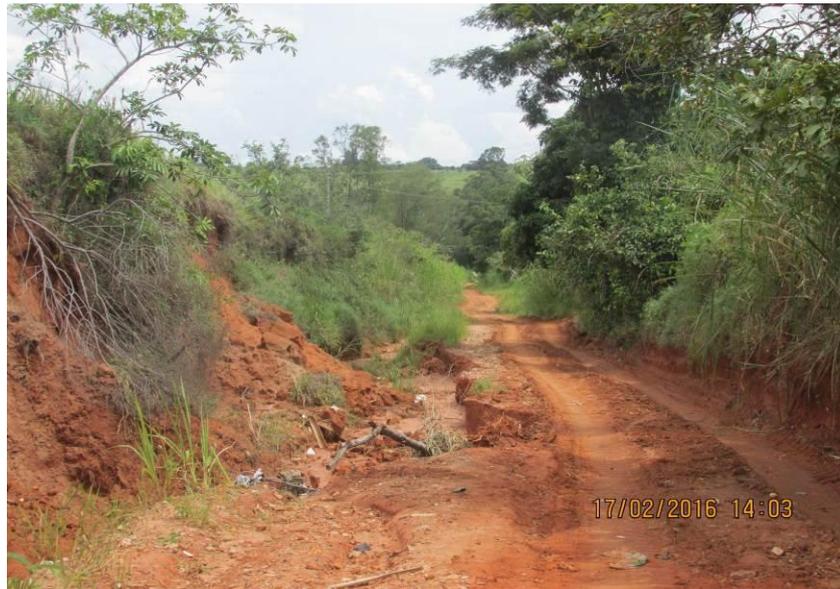
Figura 39 - Processo erosivo na lateral da estrada.

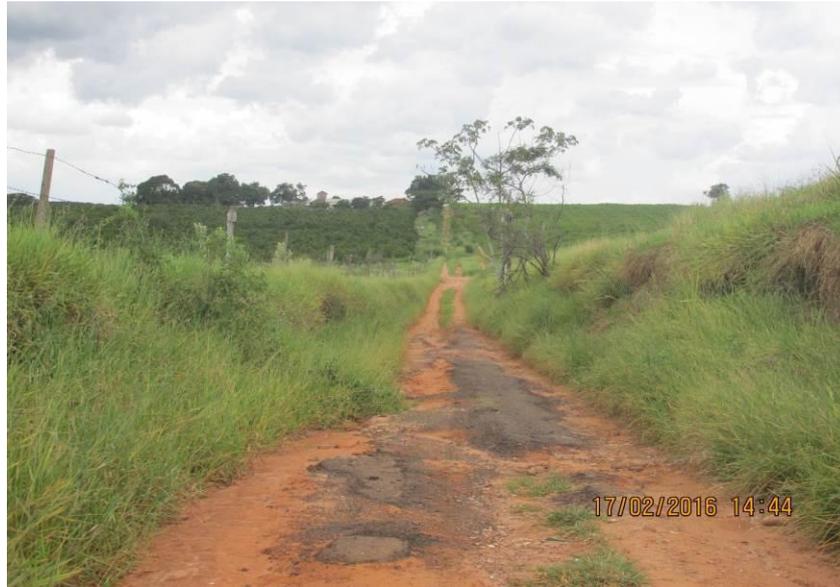
Figura 41 - Trecho revestido com sobras asfálticas.

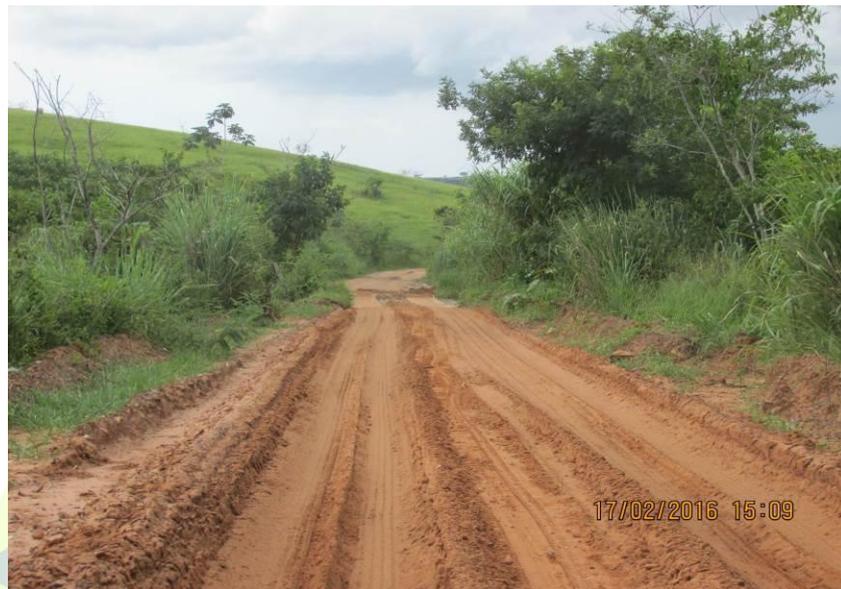
Figura 43 - Areião.

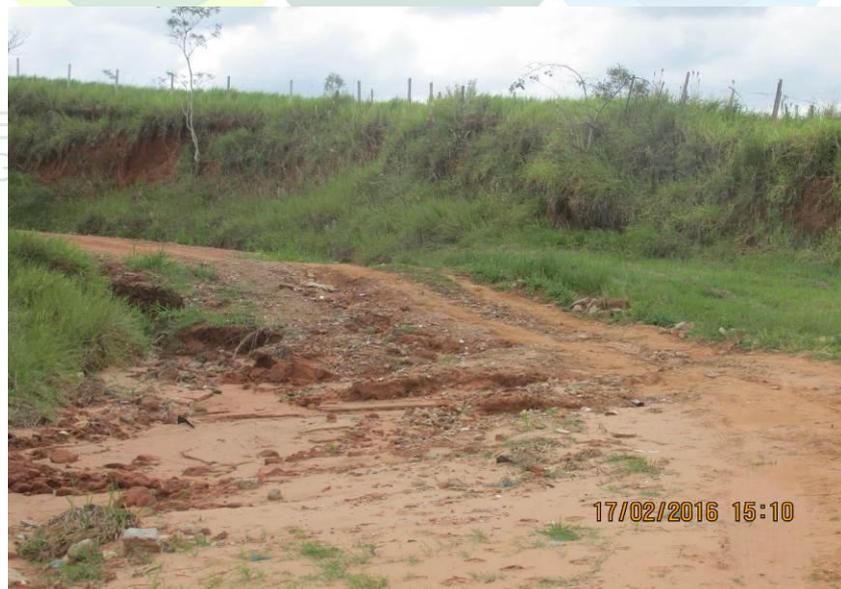
Figura 44 - Erosão na lateral da estrada.

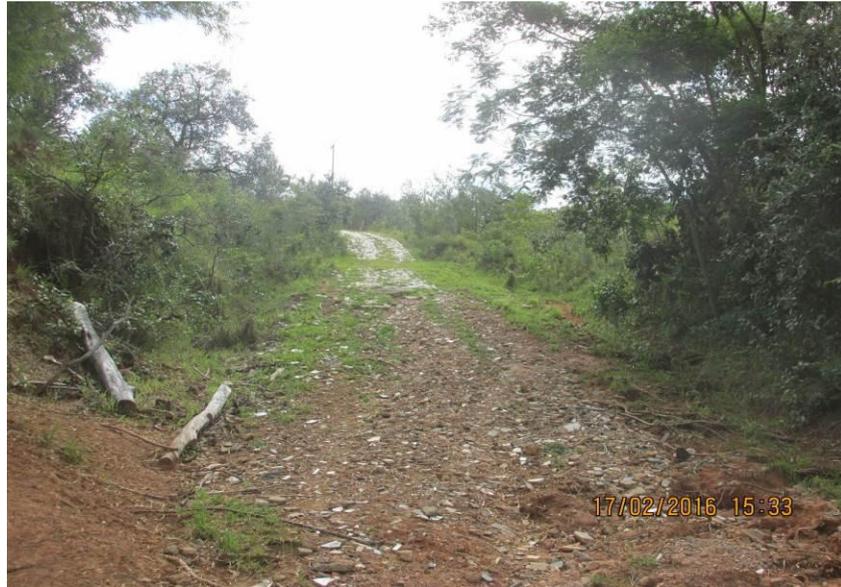
Figura 45 - Início de trecho com paralelepípedo.

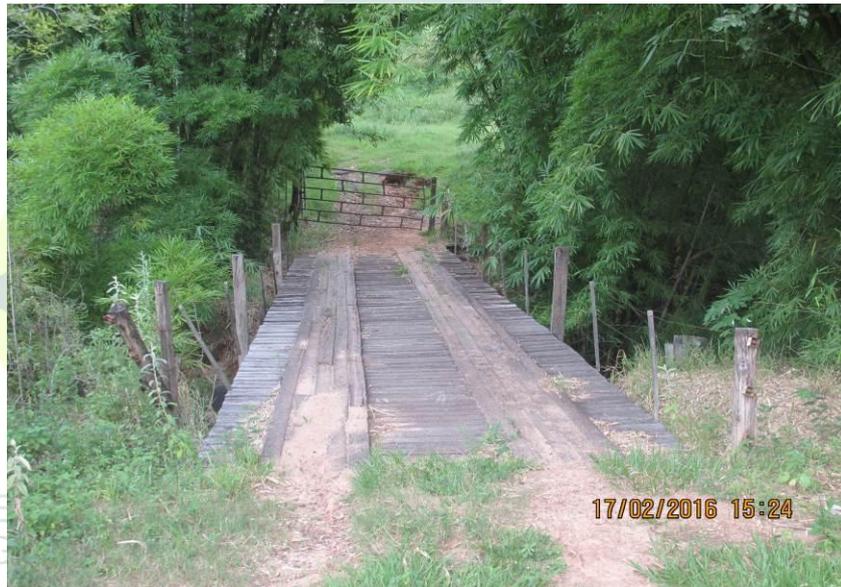
Figura 46 - Ponte de madeira, dimensões 20,40 x 4,60 x 5,60 metros.

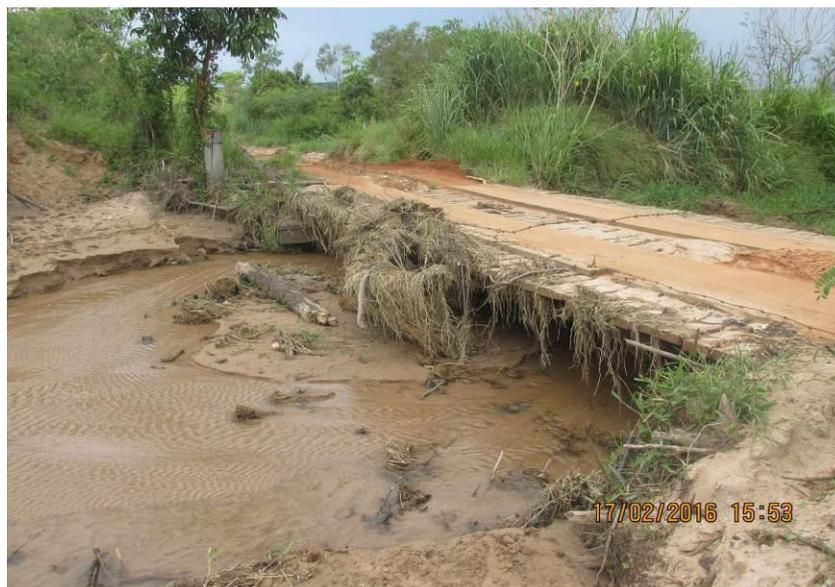
Figura 47 - Córrego assoreado.

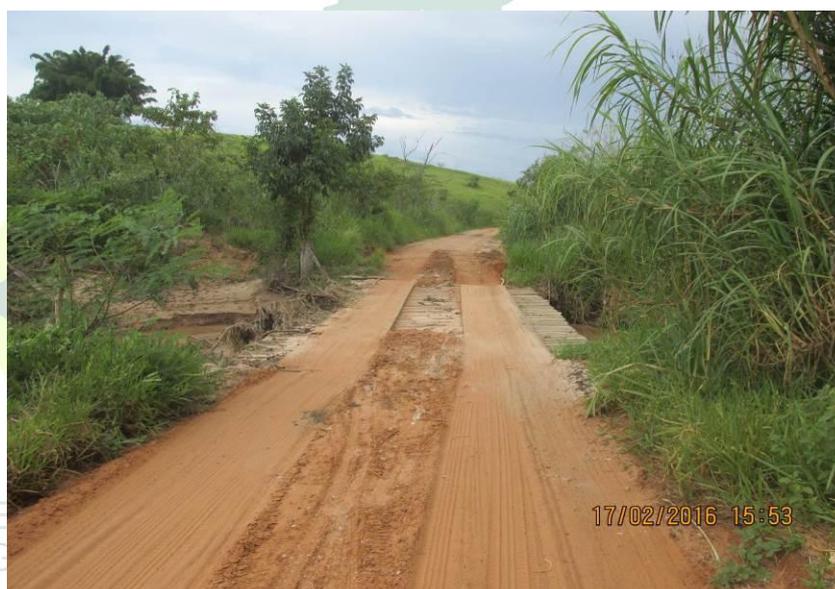
Figura 48 - Ponte de madeira com as seguintes dimensões 8,00 x 4,10 x 0,80 metros.

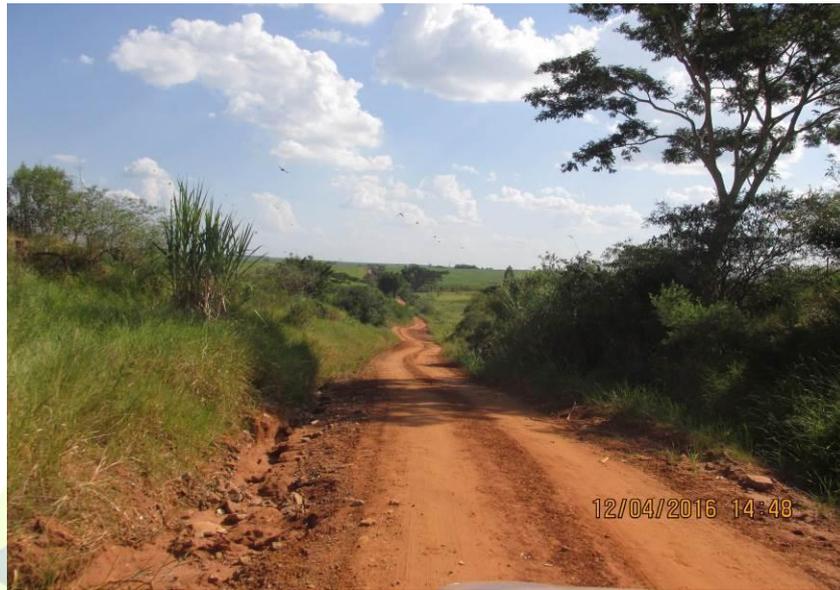
Figura 49 - Estrada em seus aspectos gerais.

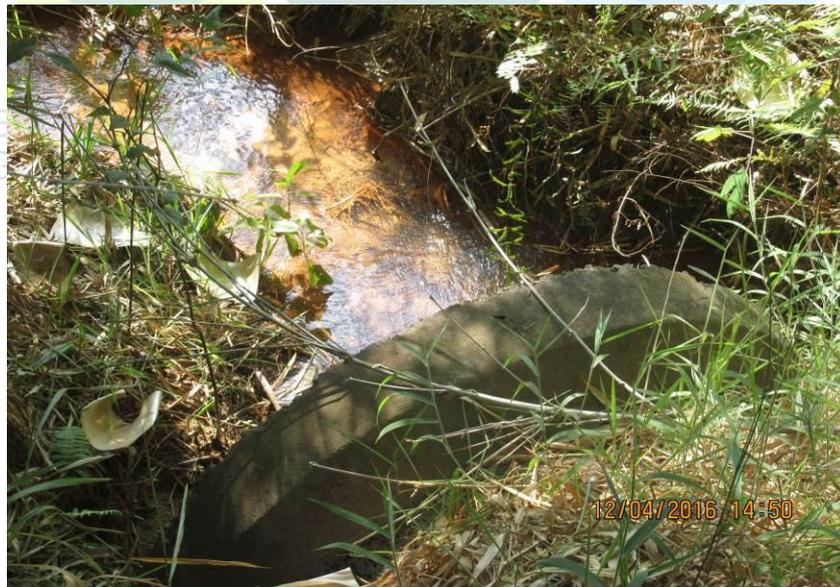
Figura 50 - Tubulação de concreto de 1500 mm.

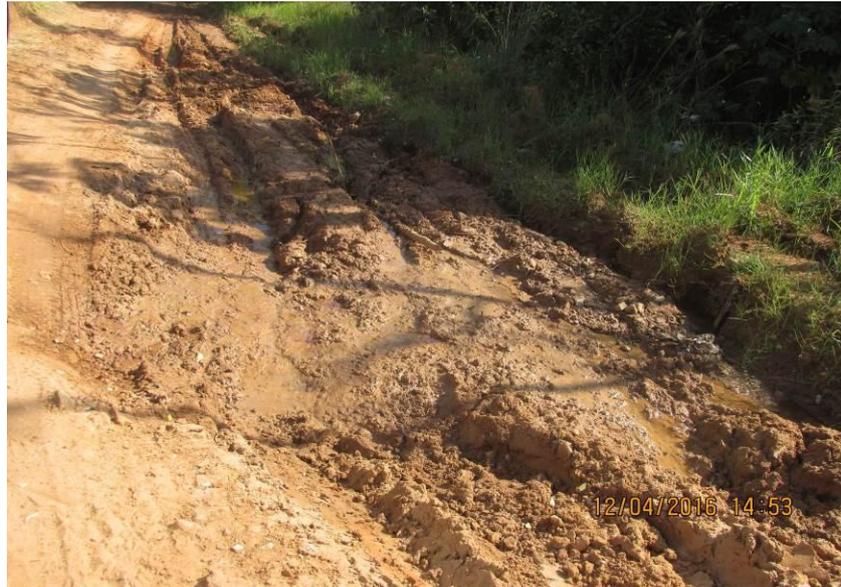
Figura 51 - Atoleiro.

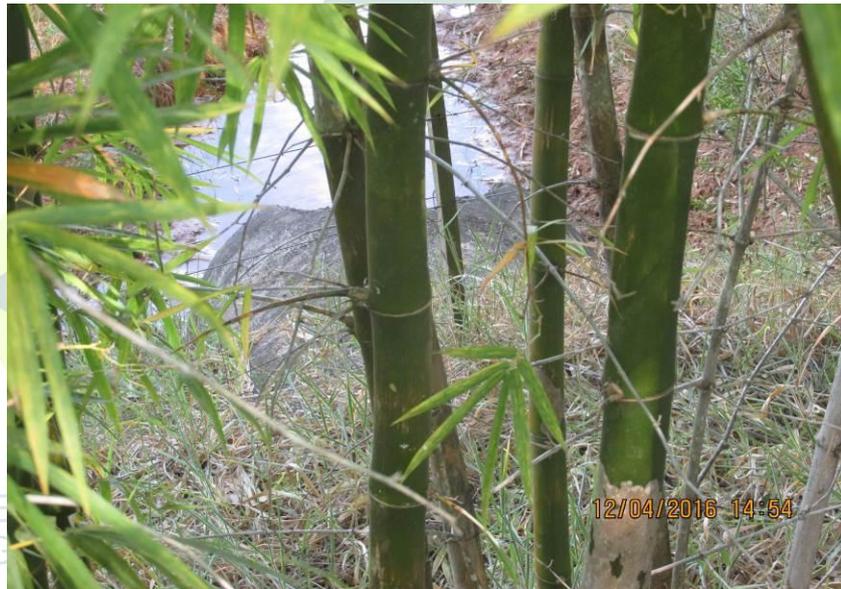
Figura 52 - Tubulação de concreto de 1500 mm.

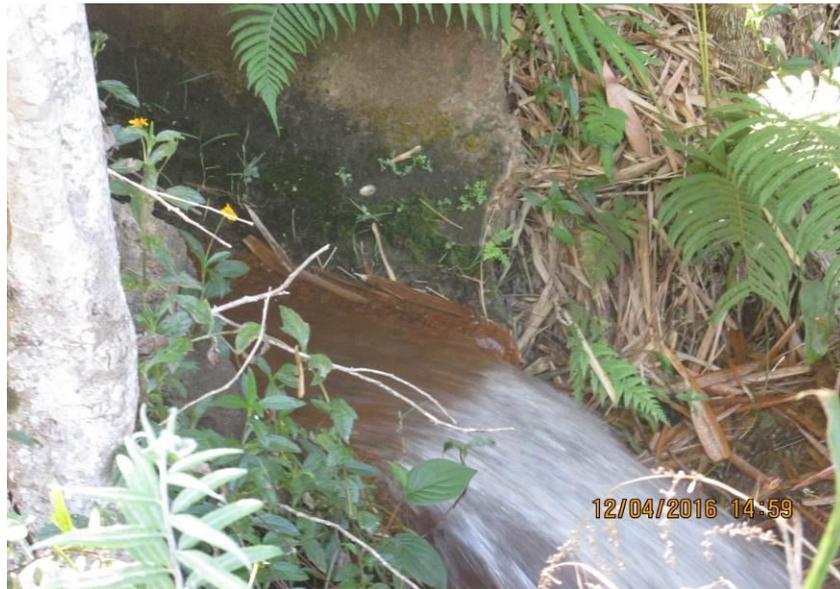
Figura 53 - Tubulação de concreto de 1500 mm.

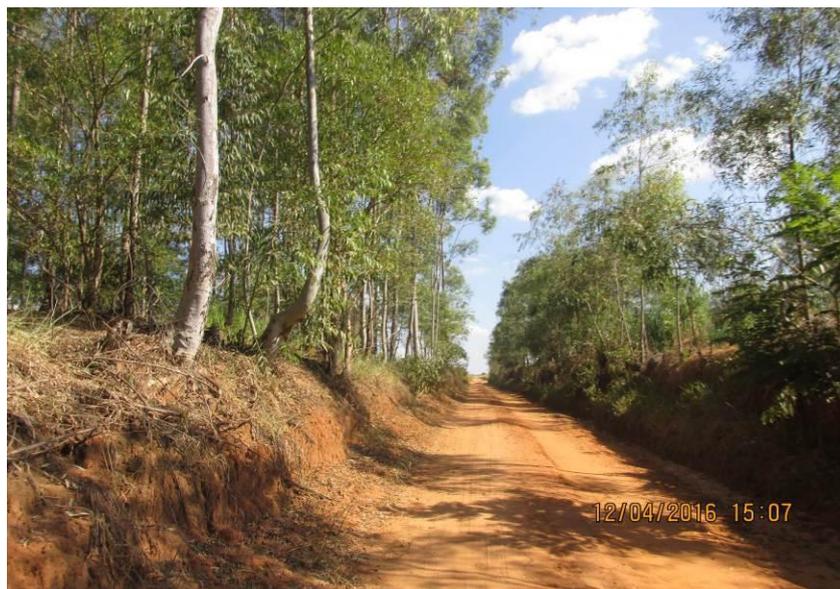
Figura 55 - Trecho encaixado.

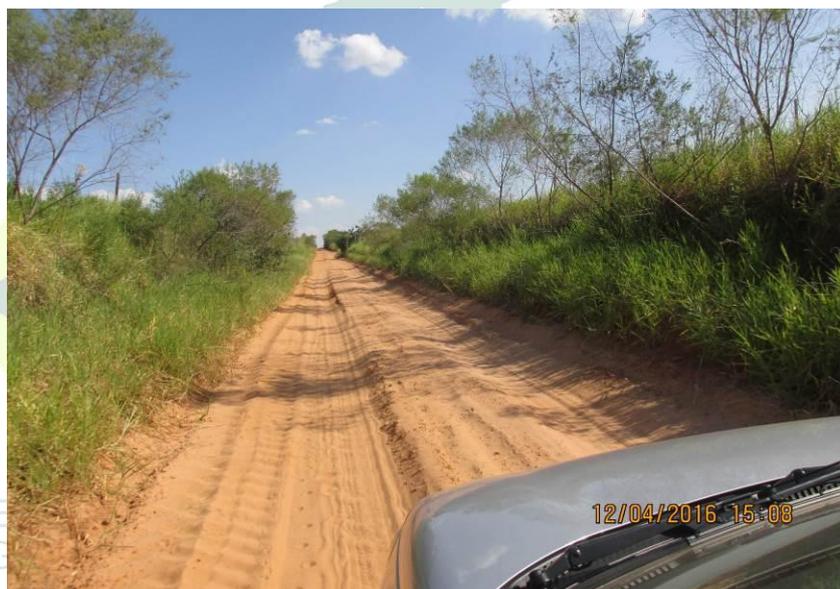
Figura 56 - Areião.

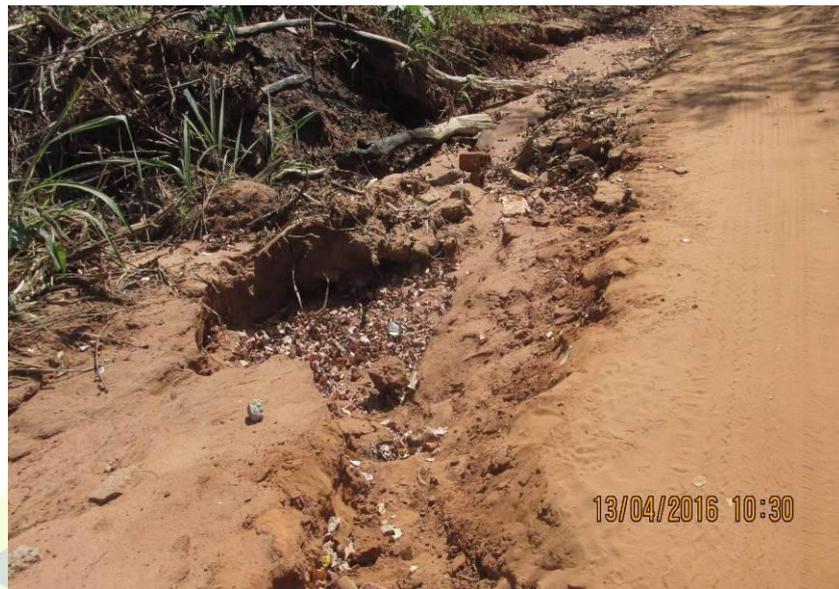
Figura 57 - Erosão na lateral da estrada.

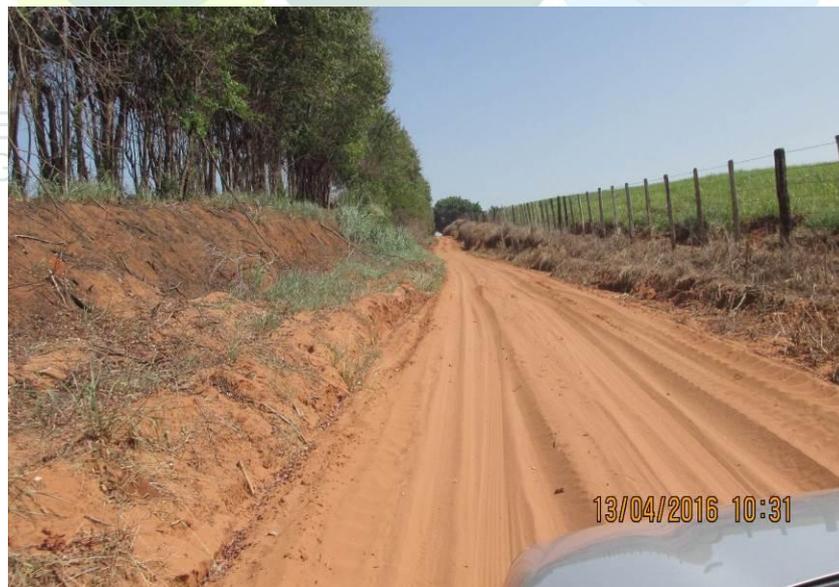
Figura 58 - Areião.

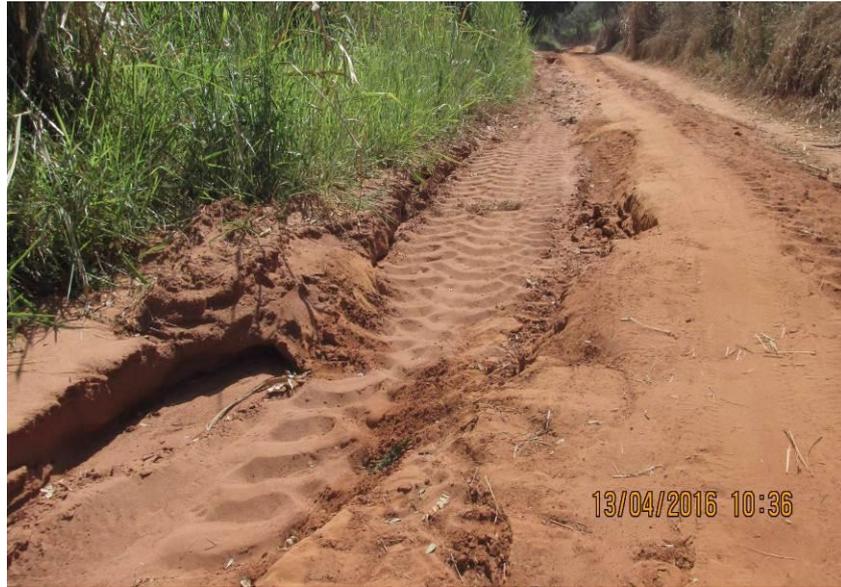
Figura 59 - Processo erosivo na lateral da estrada.

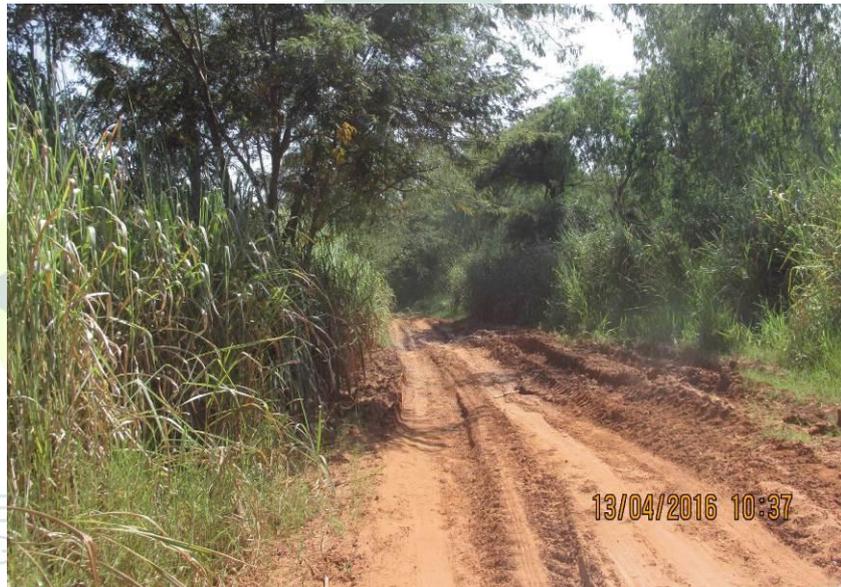
Figura 60 - Areião.

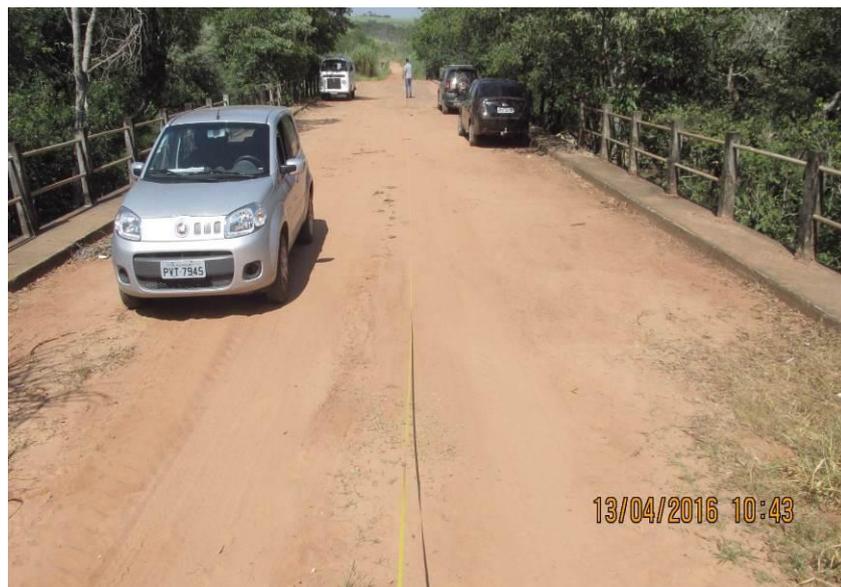
Figura 61 - Ponte de concreto de 73,00 x 10,00 x 9,50 metros.

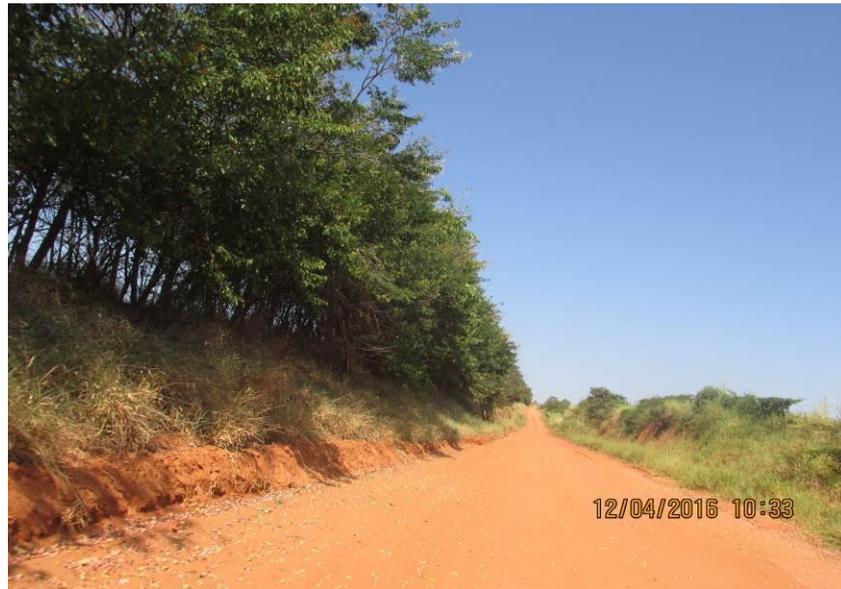
Figura 63 - Plataforma não conformada e barranco.

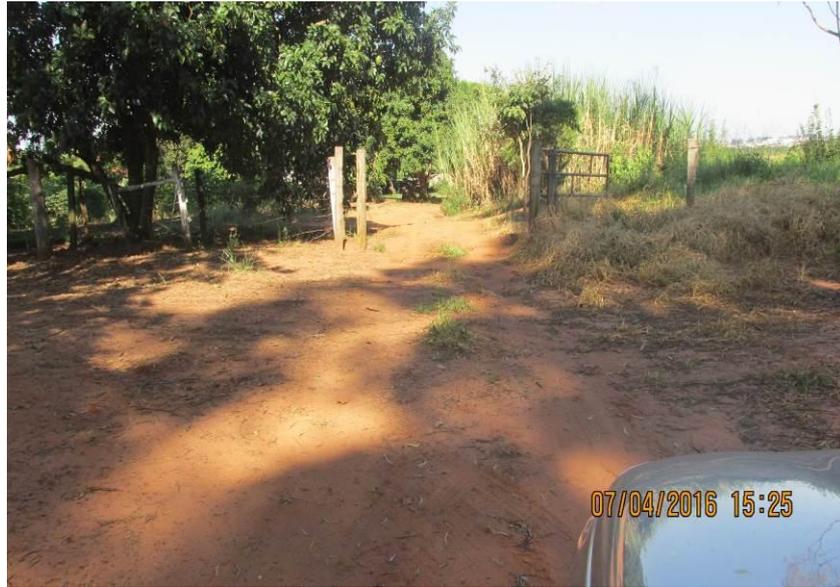
Figura 65 - Final da estrada.

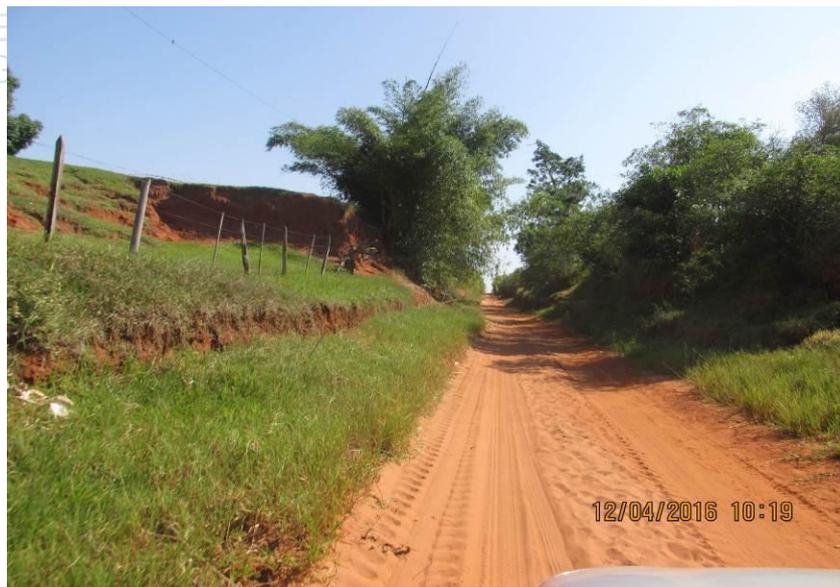
Figura 66 - Areião.

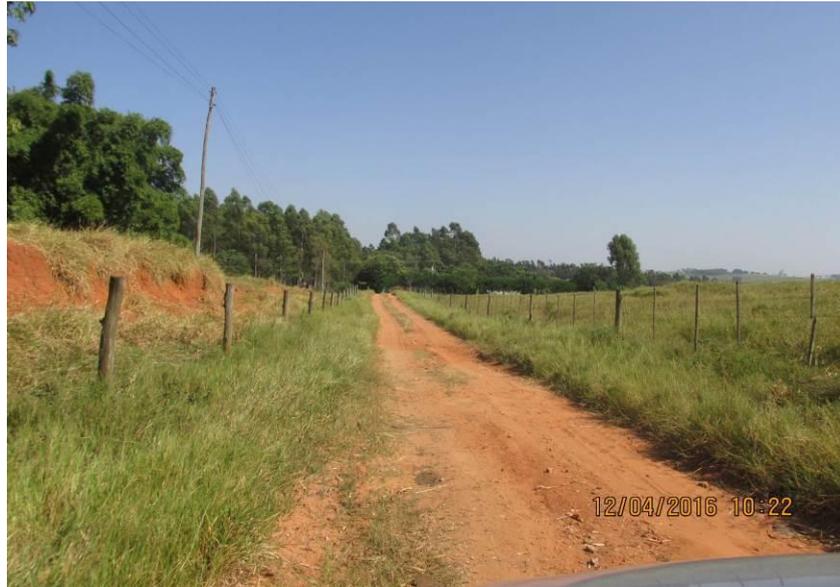
Figura 67 - Trecho estreito.

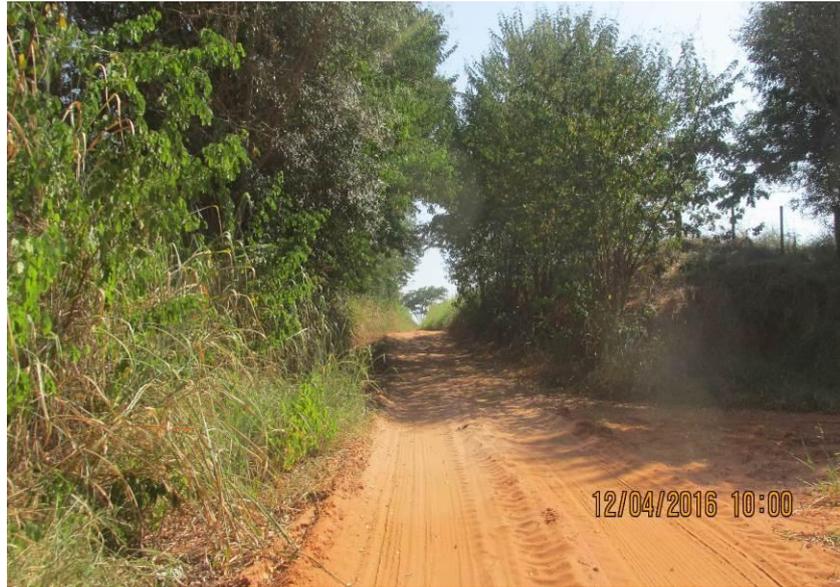
Figura 68 - Areião.

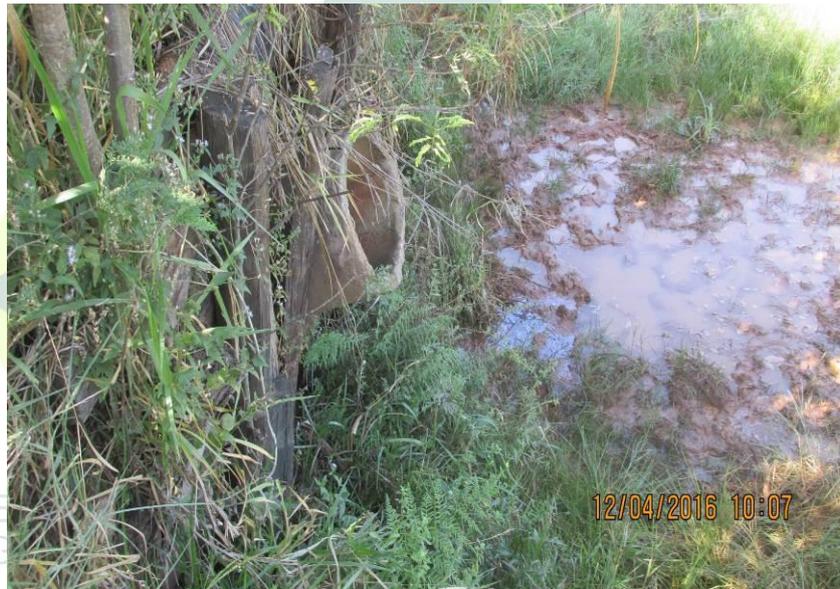
Figura 69 - Tubulação de concreto de 1000 mm.
