PLANO DIRETOR DE CONTROLE DE EROSÃO RURAL DE MARÍLIA – SP

PLANO DIRETOR DE CONTROLE DE EROSÃO RURAL DO MUNICÍPIO DE MARÍLIA – SP

MEP Consultoria e Ambiental LTDA

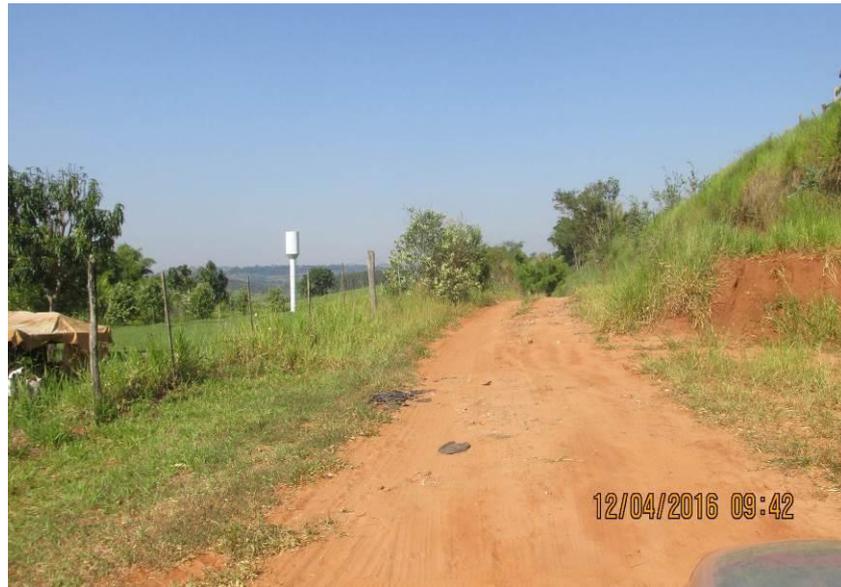
Figura 70 - Plataforma não conformada.

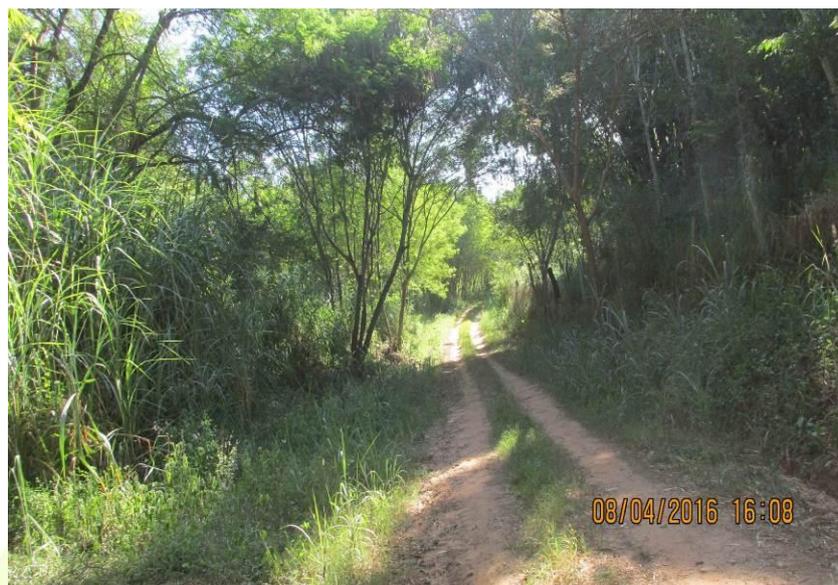
Figura 72 - Trecho estreito.

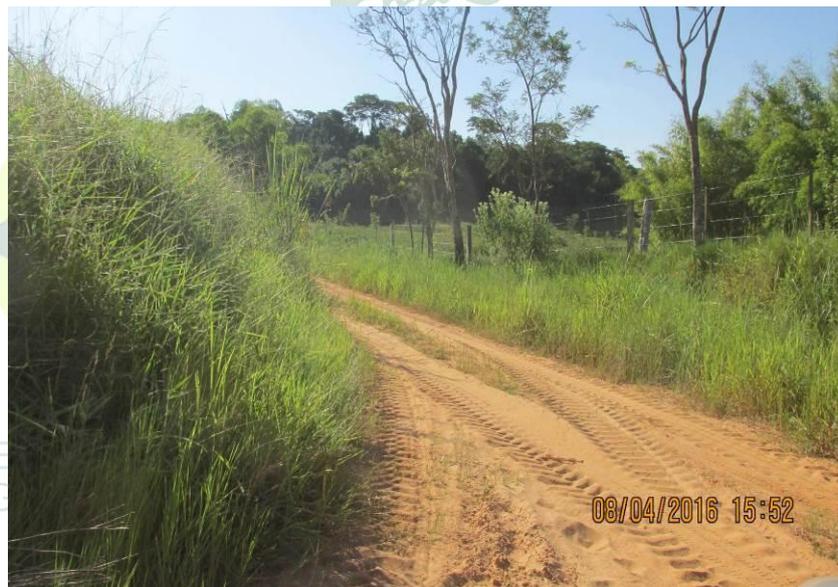
Figura 74 - Areião.

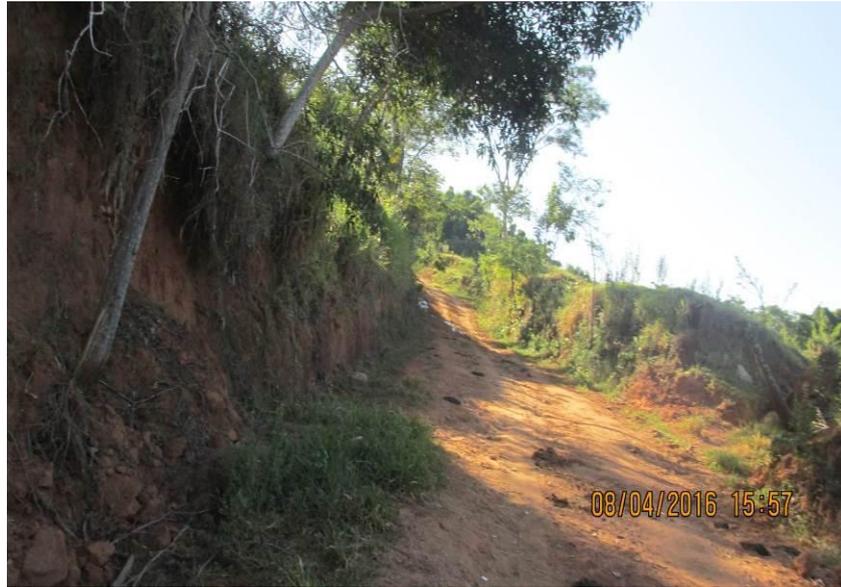
Figura 75 - Barranco.

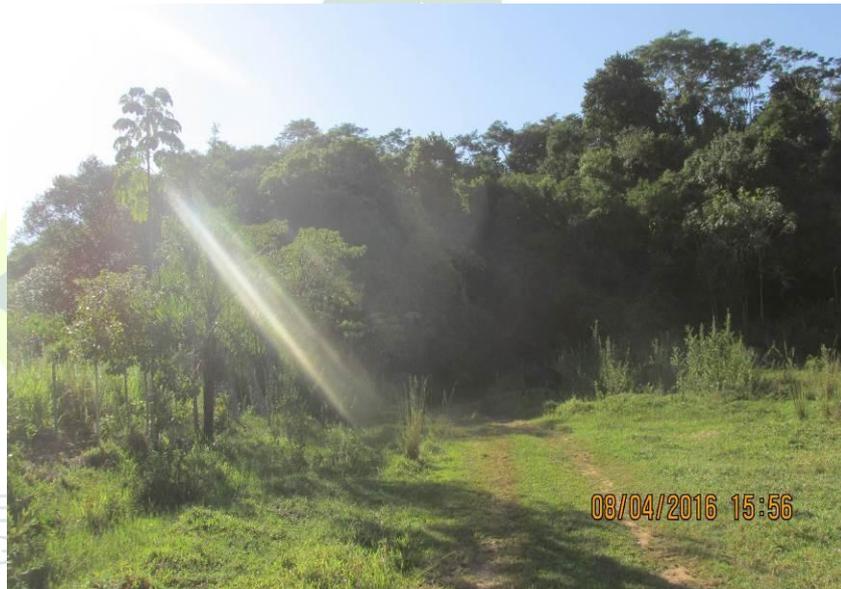
Figura 76 - Gramíneas no leito carroçável.

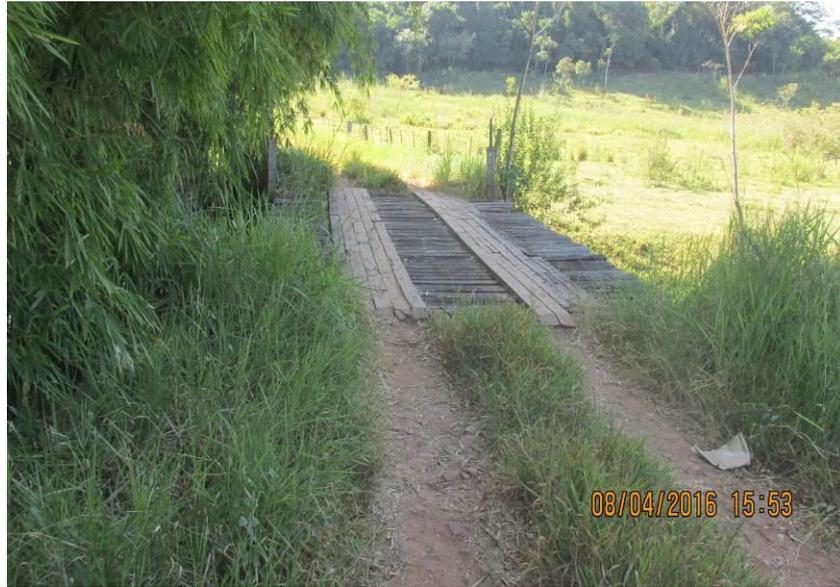
Figura 77 - Ponte de madeira de 7,40 x 4,80 x 2,50 metros.

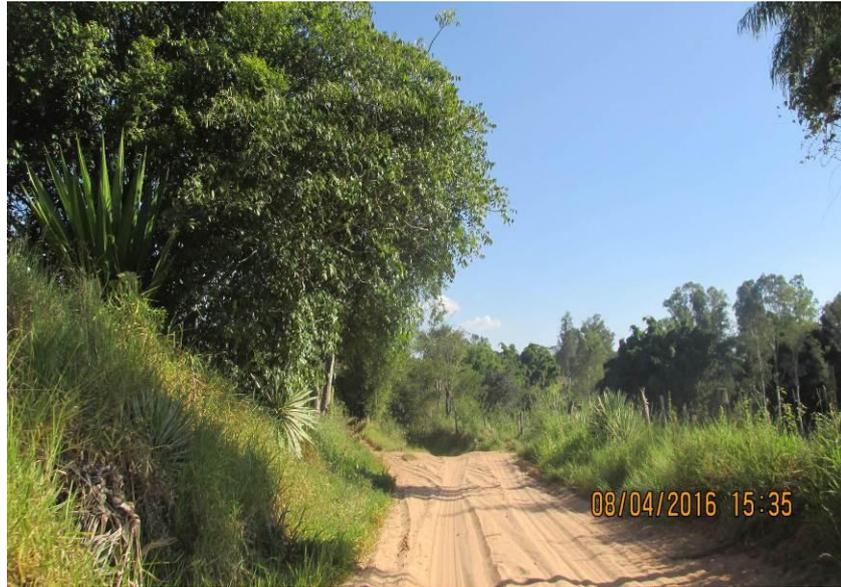
Figura 78 - Areião.

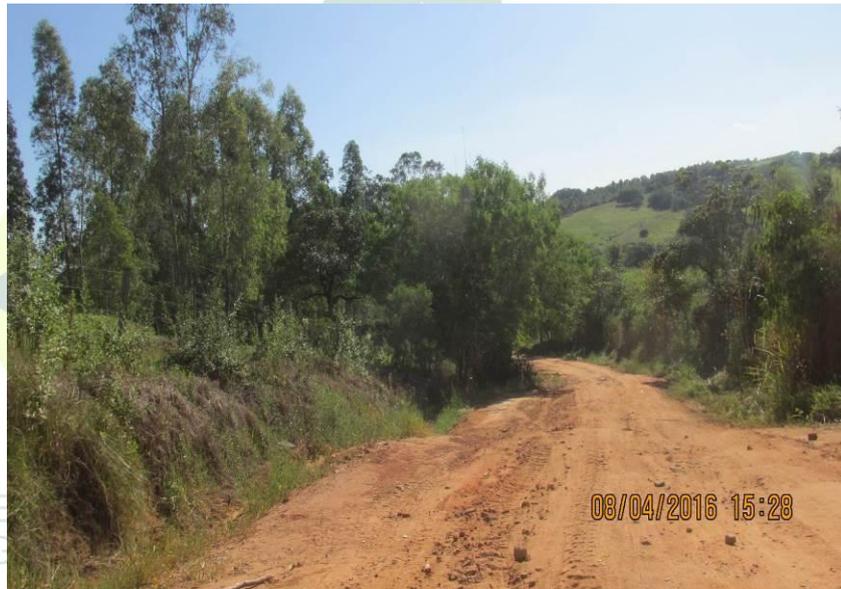
Figura 79 - Barranco.

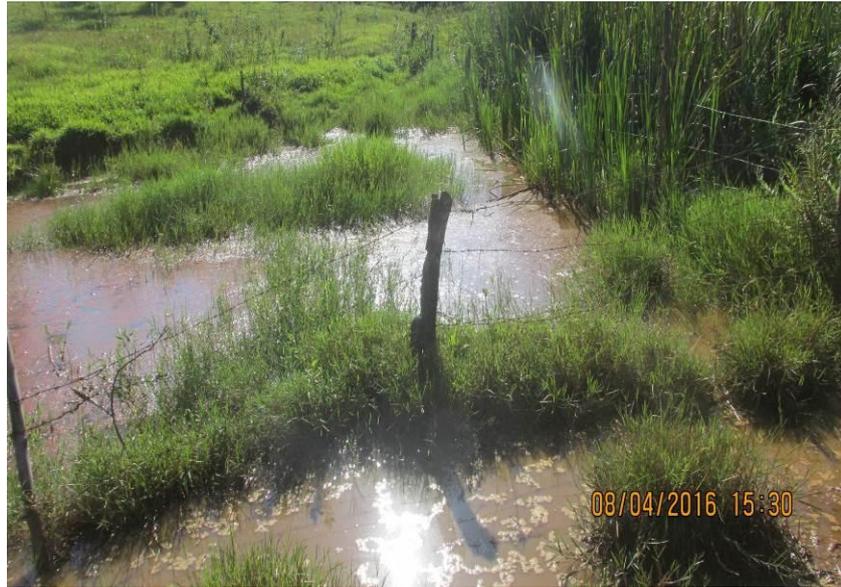
Figura 80 - Tubulação afogada.

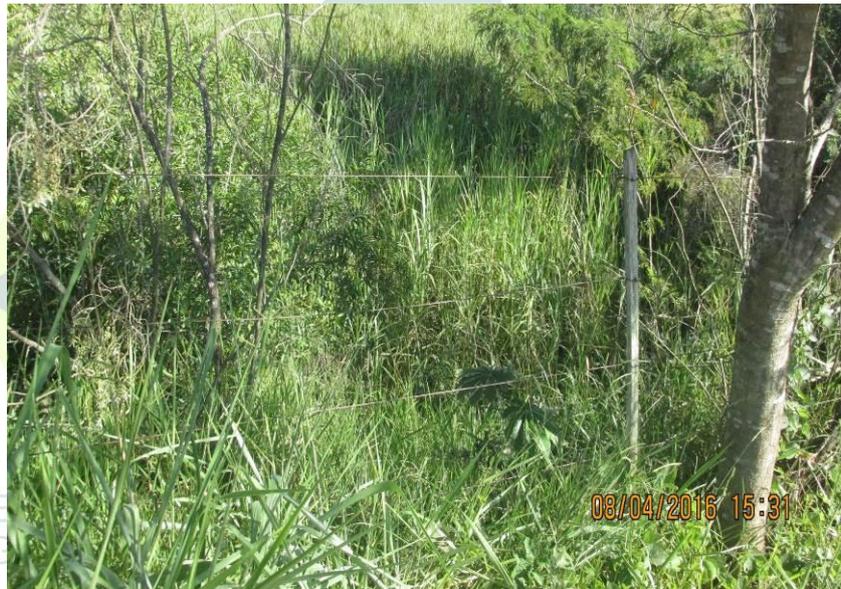
Figura 81 - Tubulação não visível.

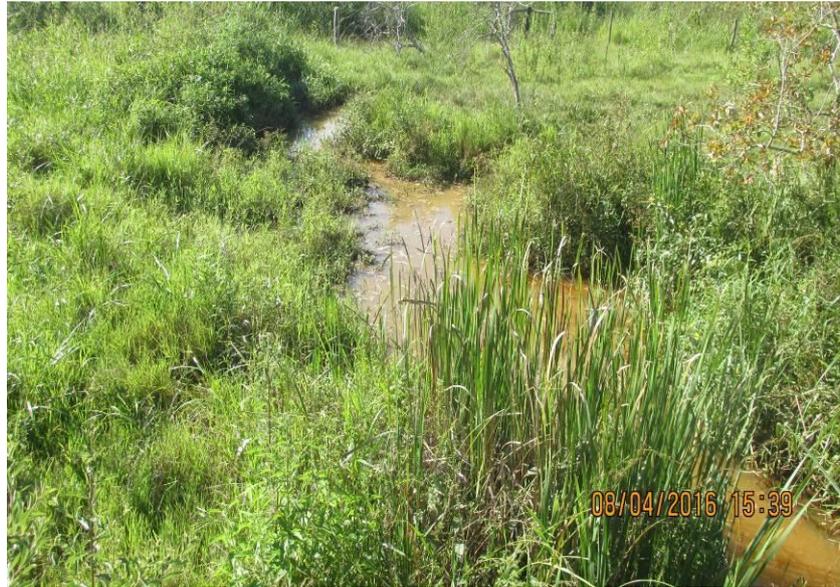
Figura 82 - Tubulação afogada.

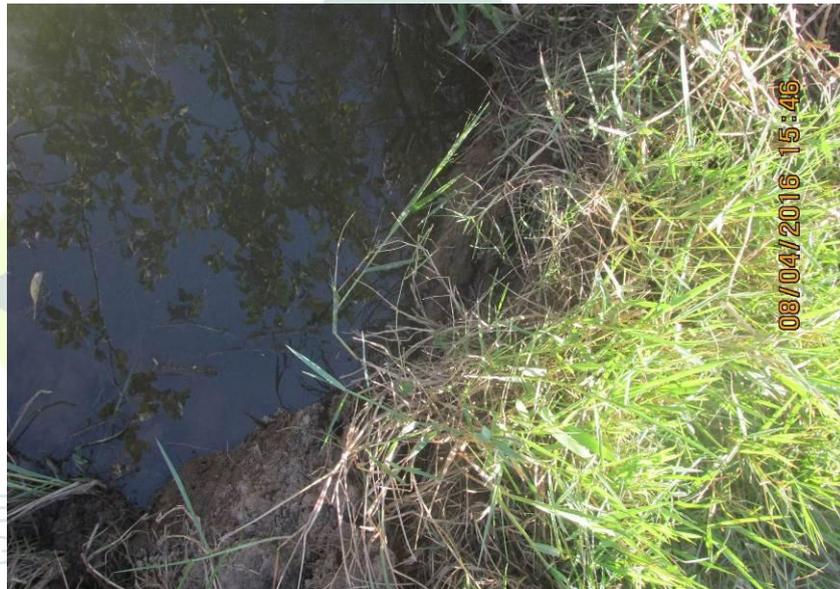
Figura 83 - Tubulação afogada.

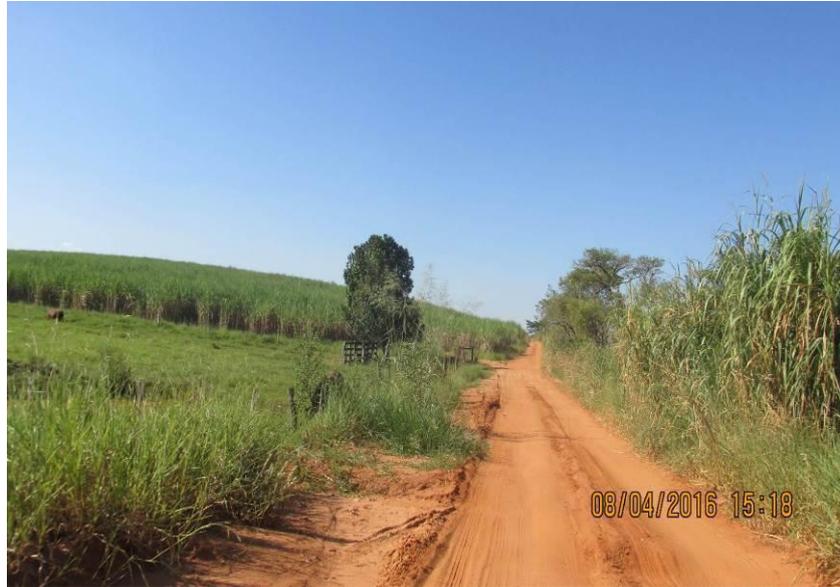
Figura 84 - Plataforma não conformada.

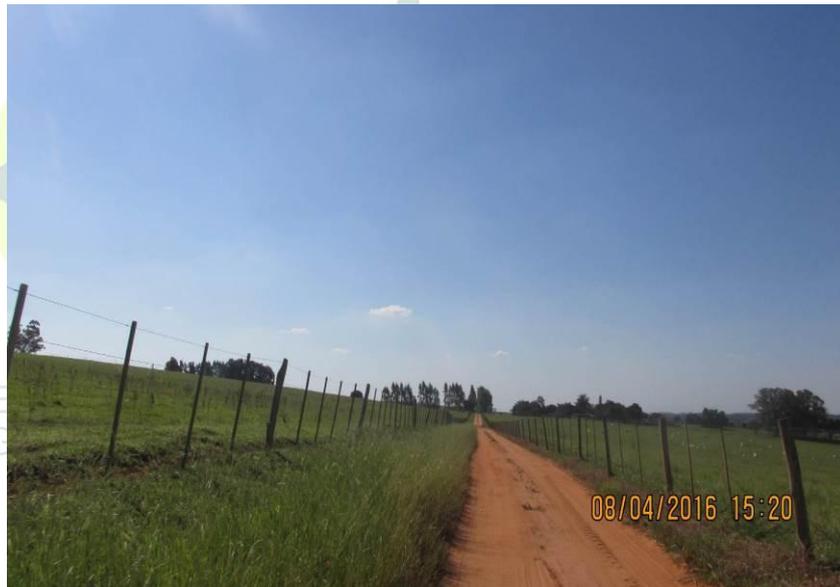
Figura 85 - Trecho estreito.

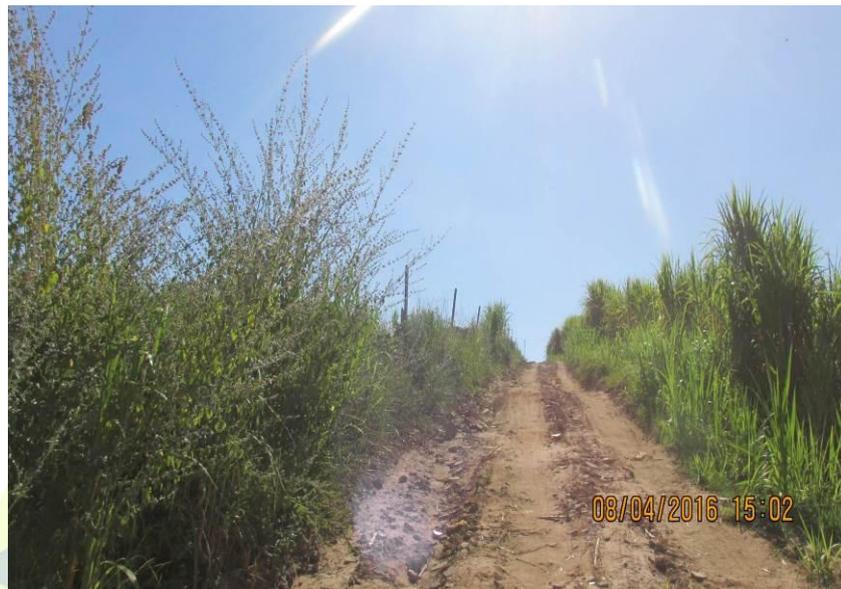
Figura 86 - Trecho em aclave / declive.

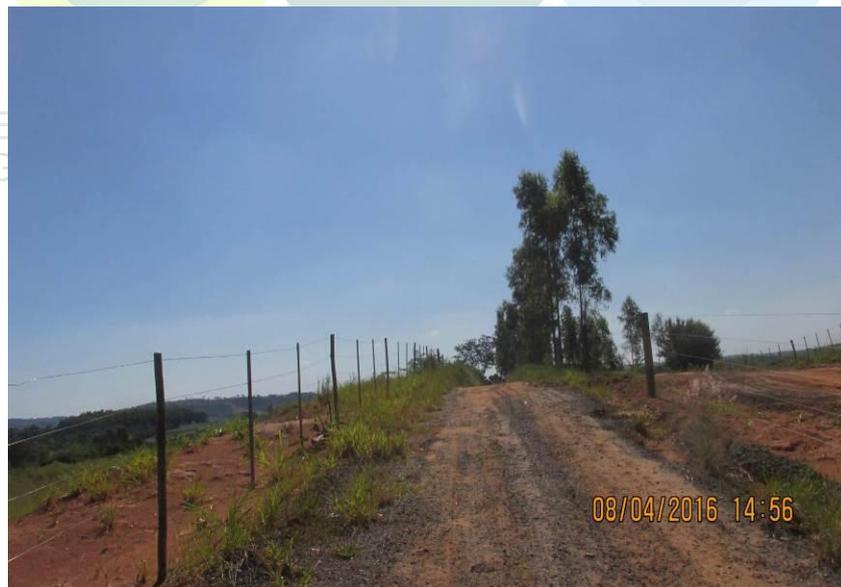
Figura 87 - Trecho com revestimento de pedra brita.

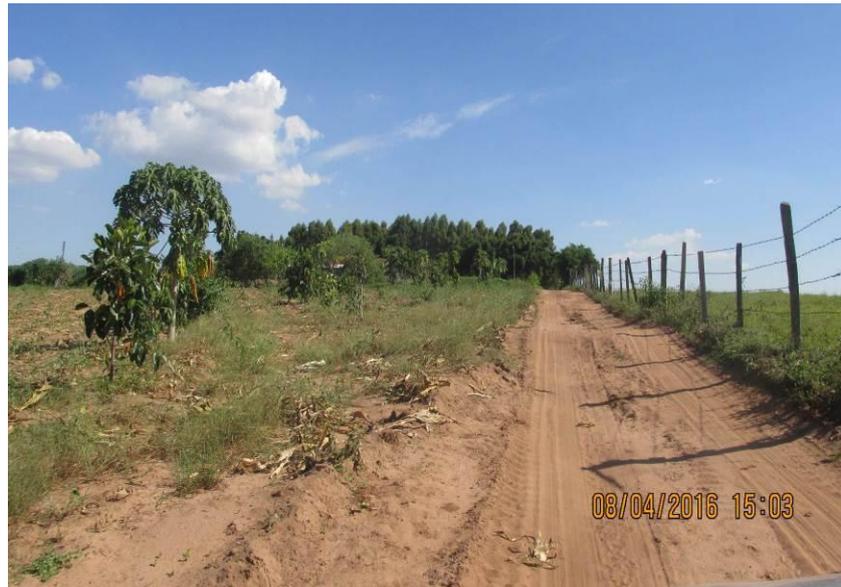
Figura 88 - Ausência de saída d'água.

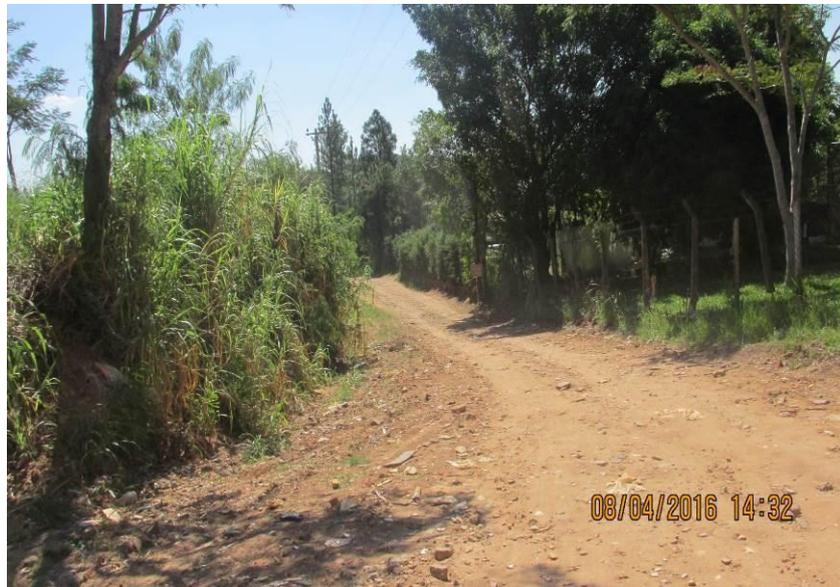
Figura 90 - Plataforma não conformada.

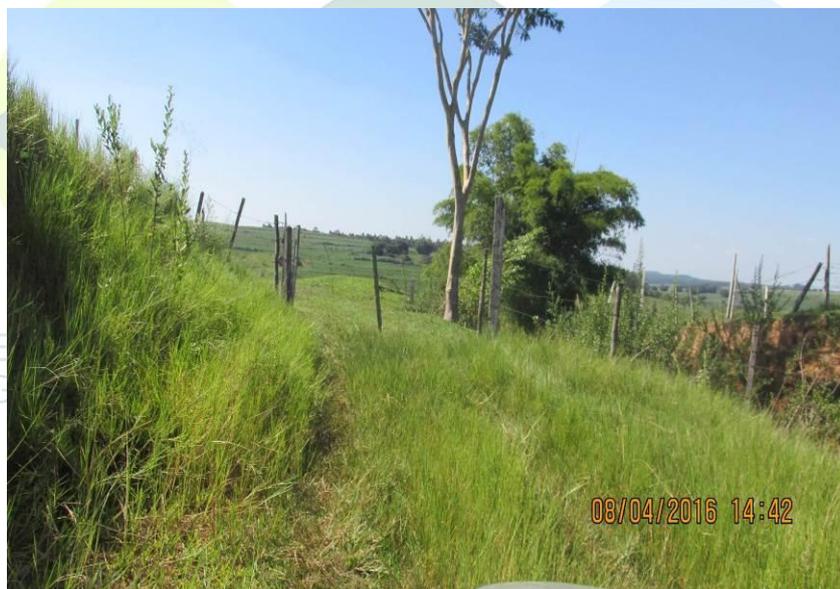
Figura 91 - Gramíneas no leito carroçável.

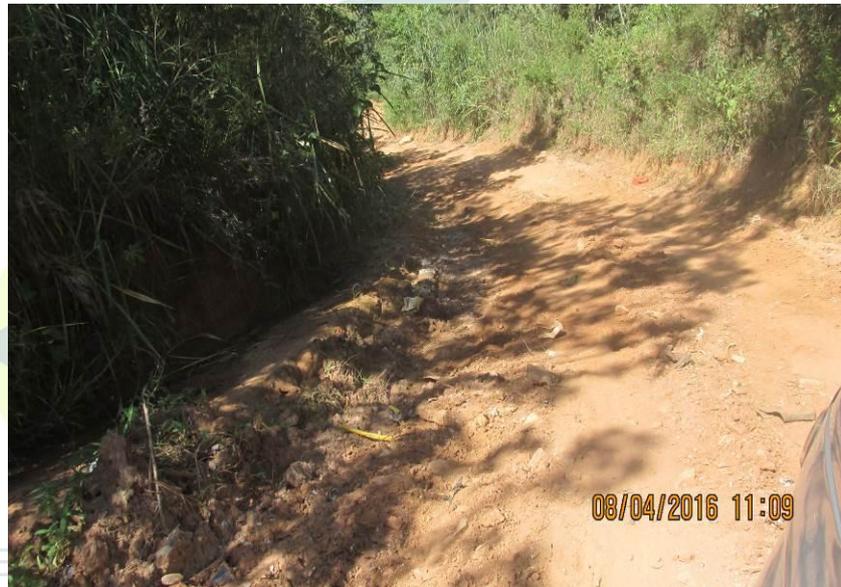
Figura 92 - Processo erosivo na lateral da estrada.

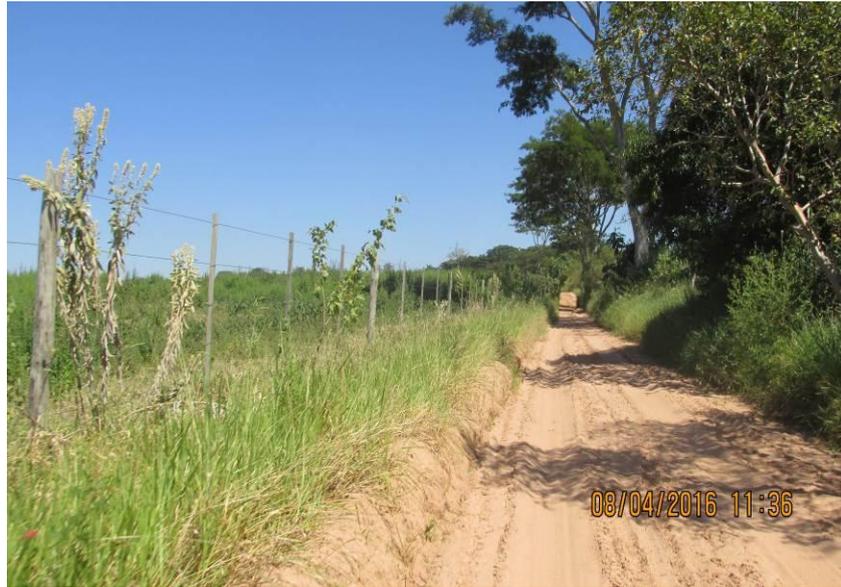
Figura 93 - Areião.

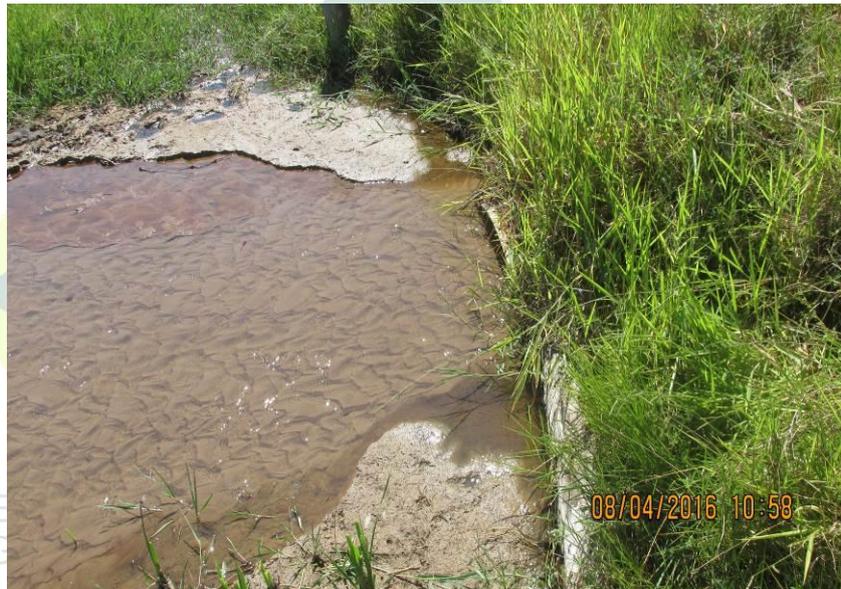
Figura 94 - Aduela assoreada.

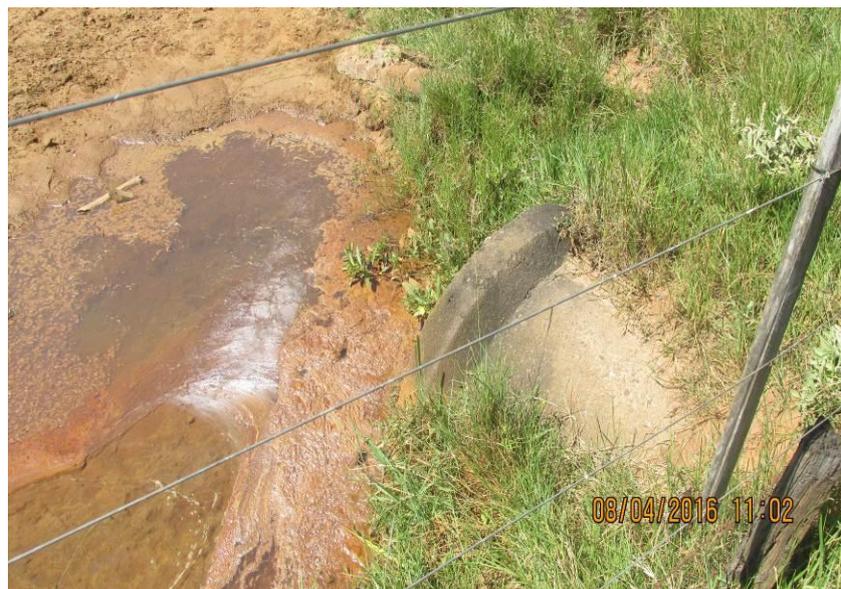
Figura 95 - Tubulação de 1000 mm.

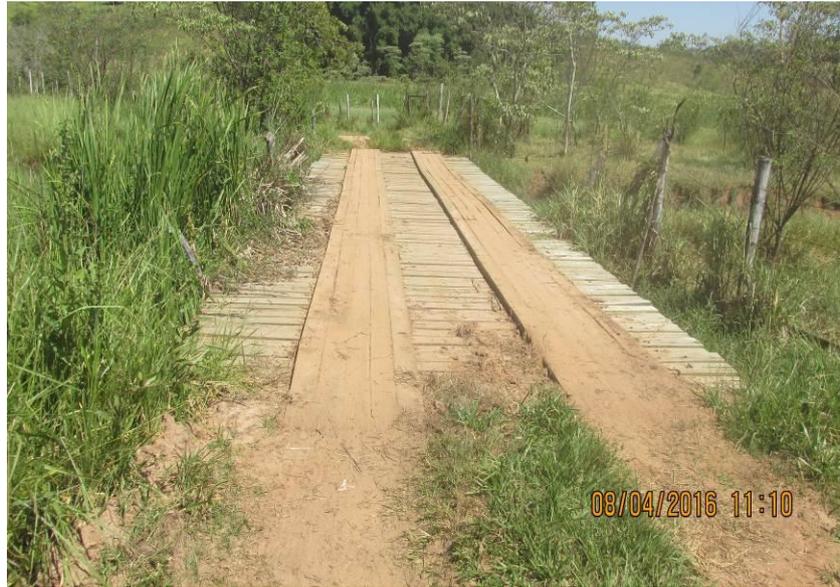
Figura 97 - Ponte de madeira de 17,40 x 4,40 x 3,80 metros.

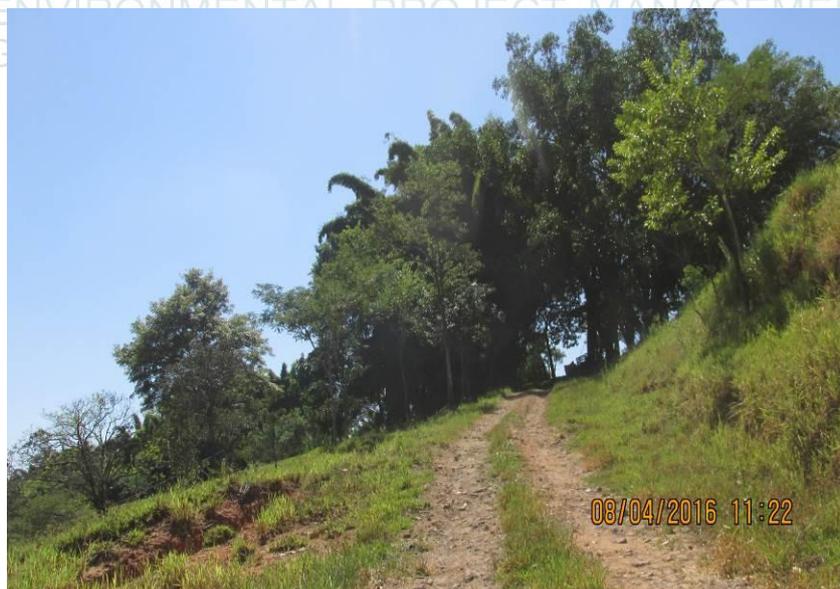
Figura 98 - Trecho estreito em aclive / declive.

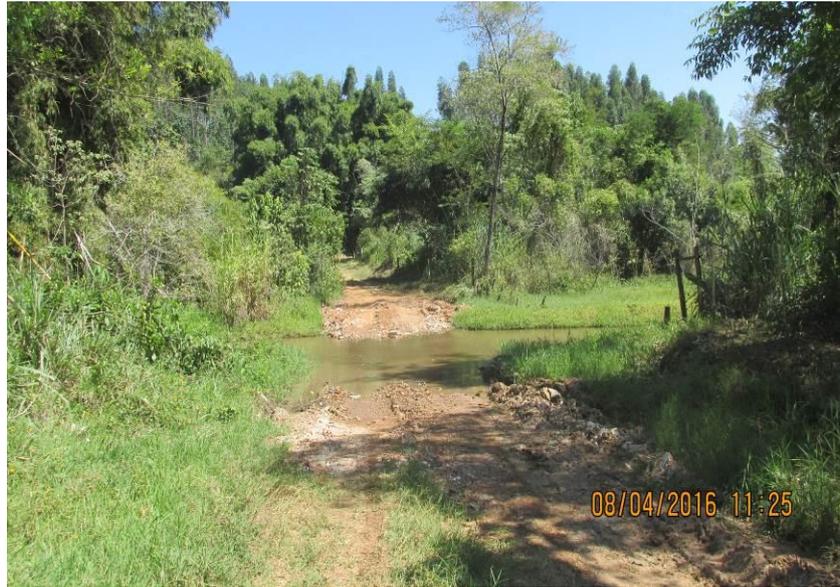
Figura 99 - Passagem molhada.

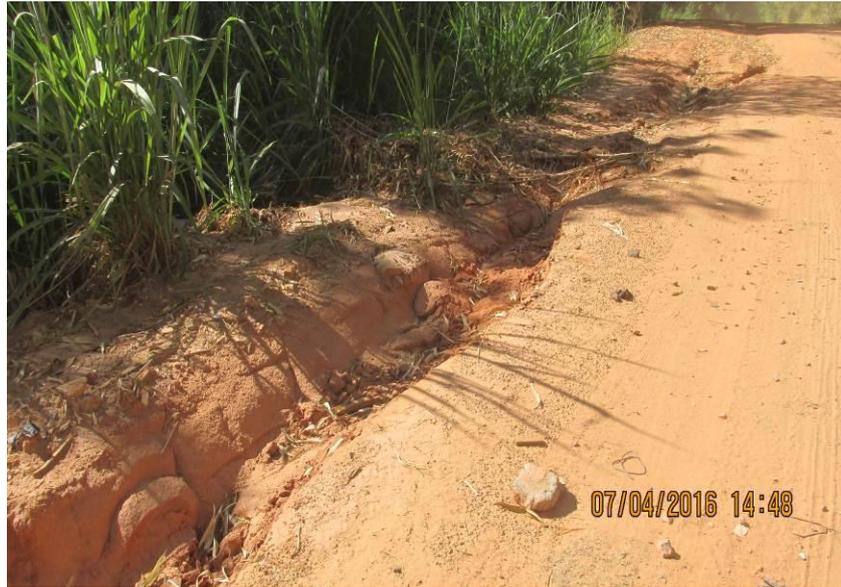
Figura 100 - Processo erosivo na lateral da estrada.

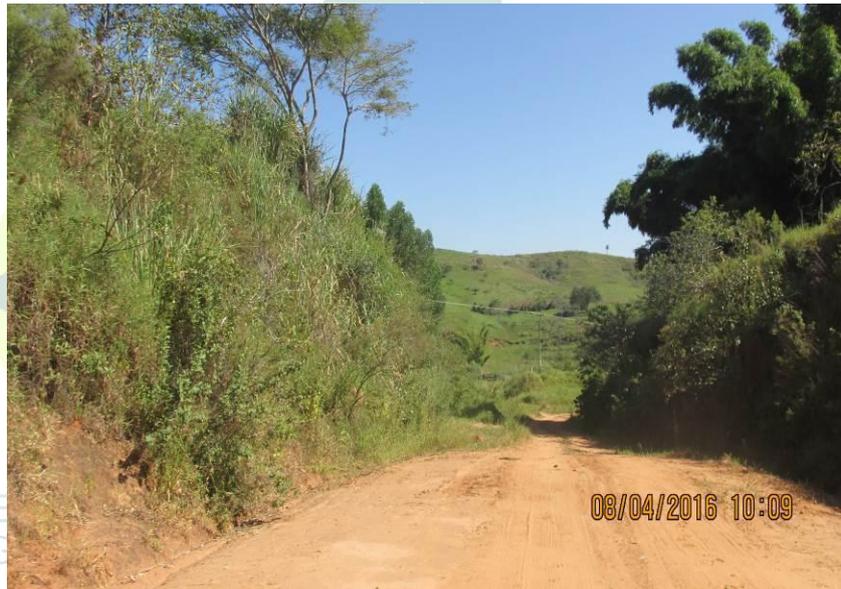
Figura 101 - Trecho encaixado entre barrancos.

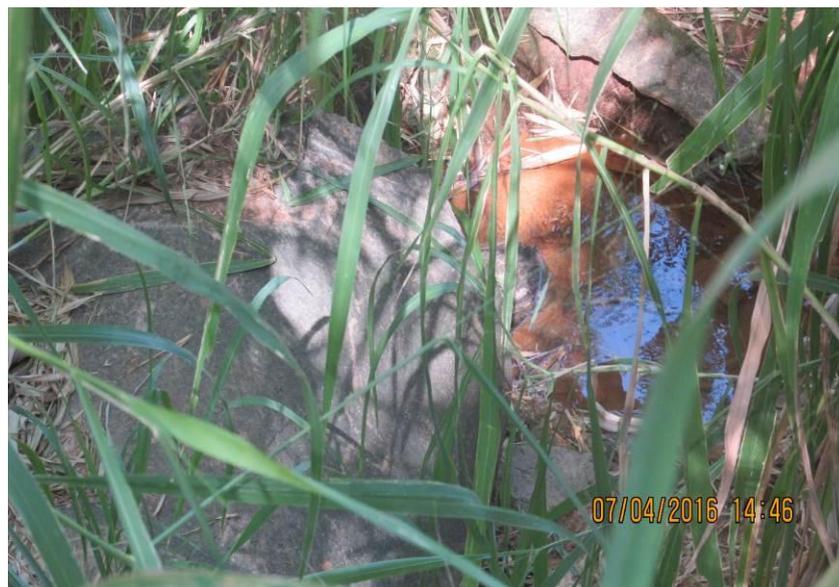
Figura 102 - Tubulação de concreto de 1500 mm.

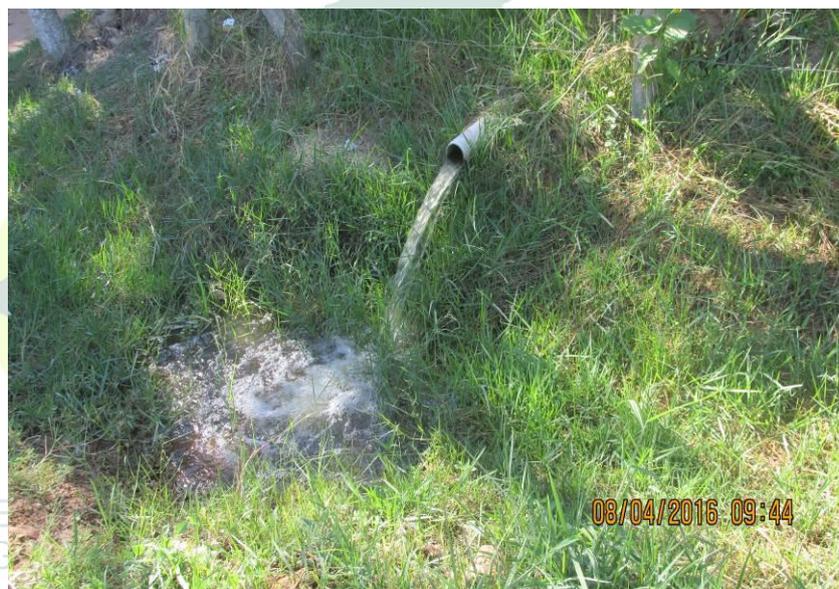
Figura 103 - Tubo de PVC de 100 mm.

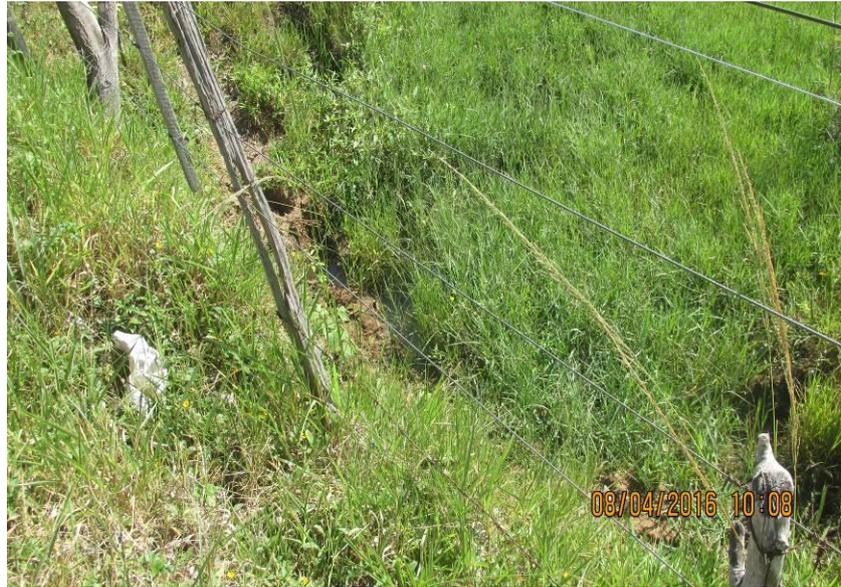
Figura 104 - Tubulação não visível.

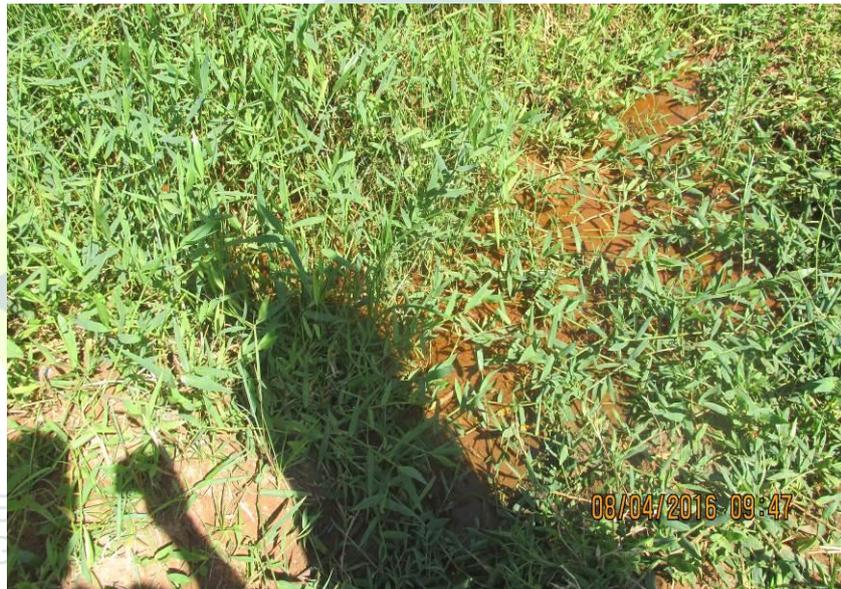
Figura 105 - Tubo de concreto de 600 mm.

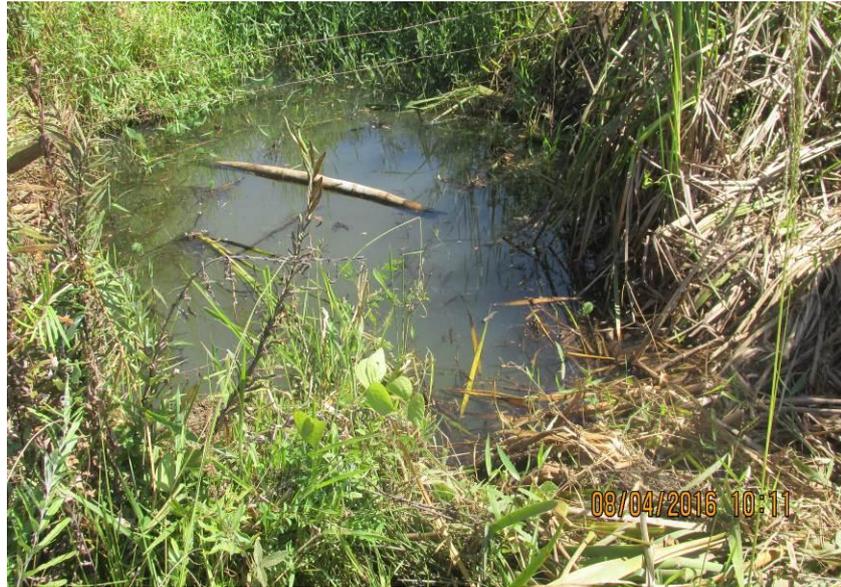
Figura 106 - Tubulação afogada.

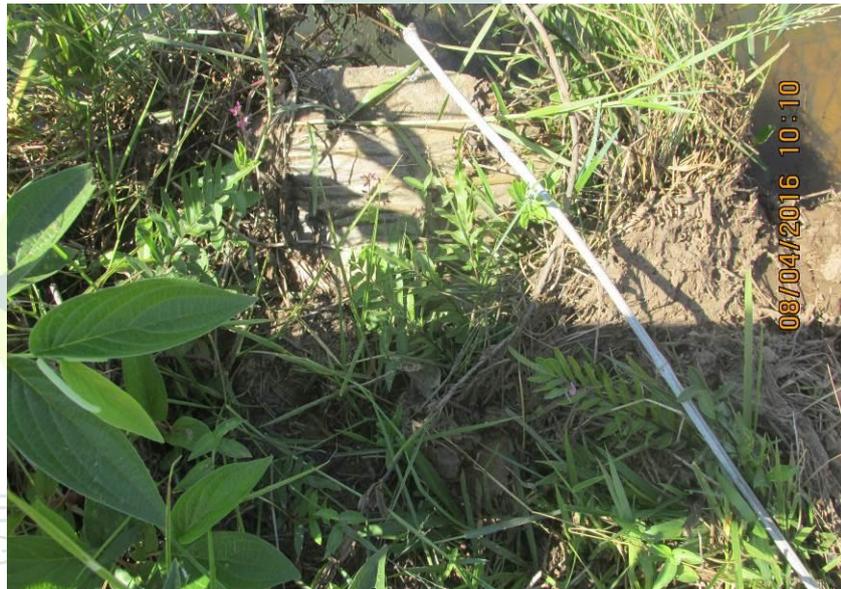
Figura 107 - Tubulação afogada.

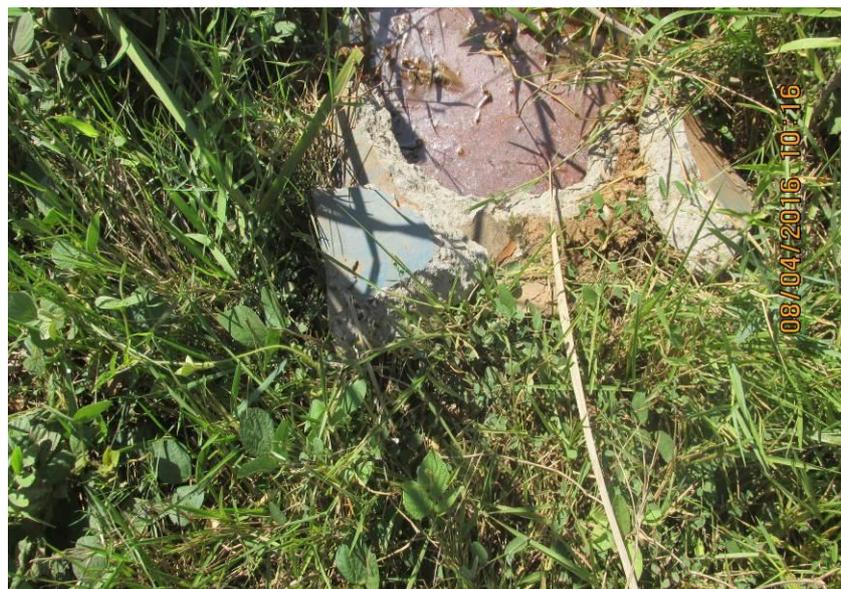
Figura 108 - tubulação de concreto danificada de 600 mm.

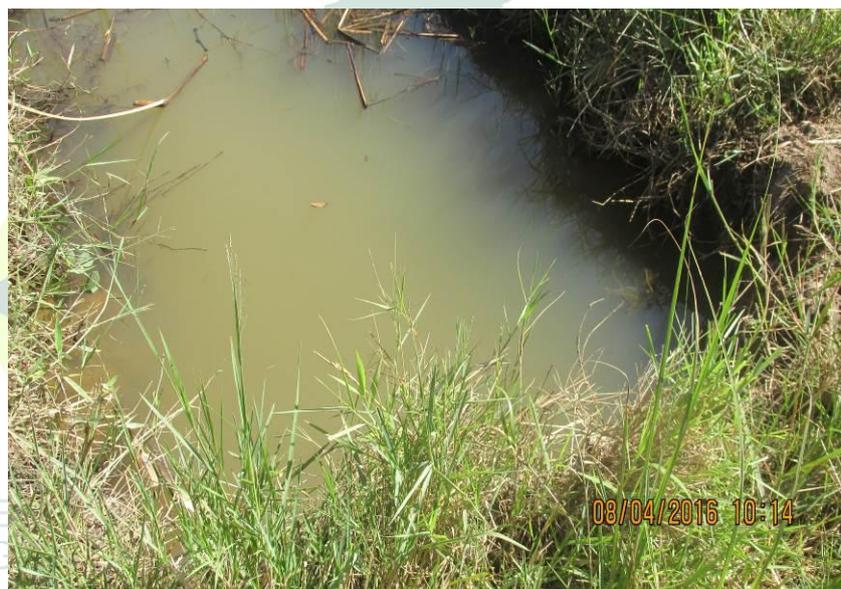
Figura 109 - Tubulação afogada.

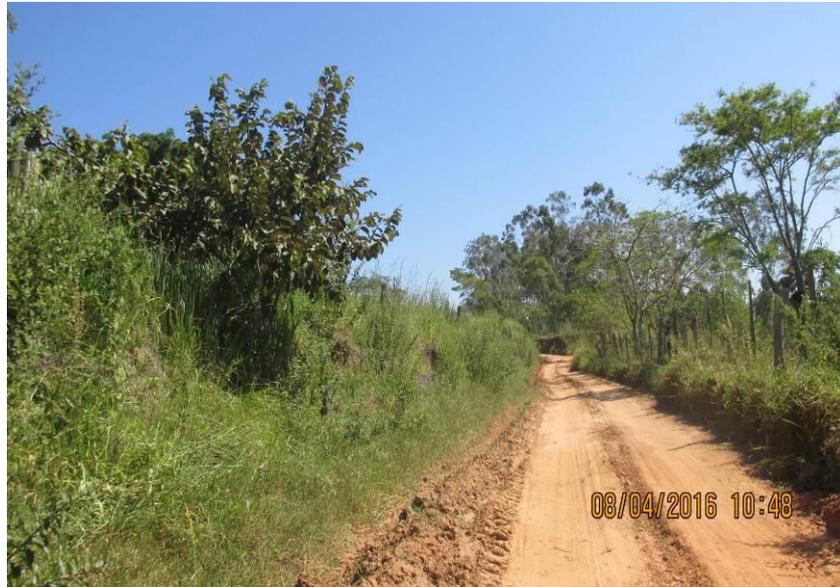
Possui lombadas insuficientes e não apresenta saídas d'água. O trecho crítico encontrado na estrada foi areões.

Figura 114 - Areião.

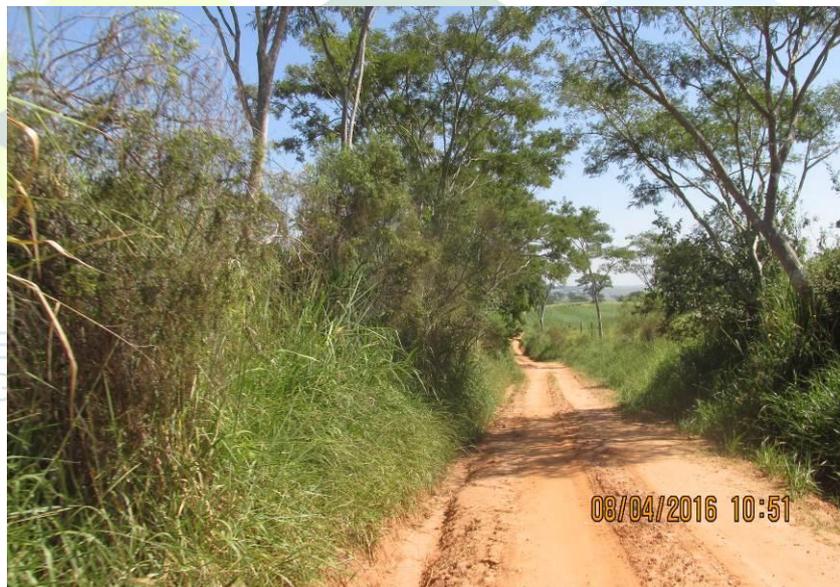
Figura 115 - Trecho encaixado entre barrancos.

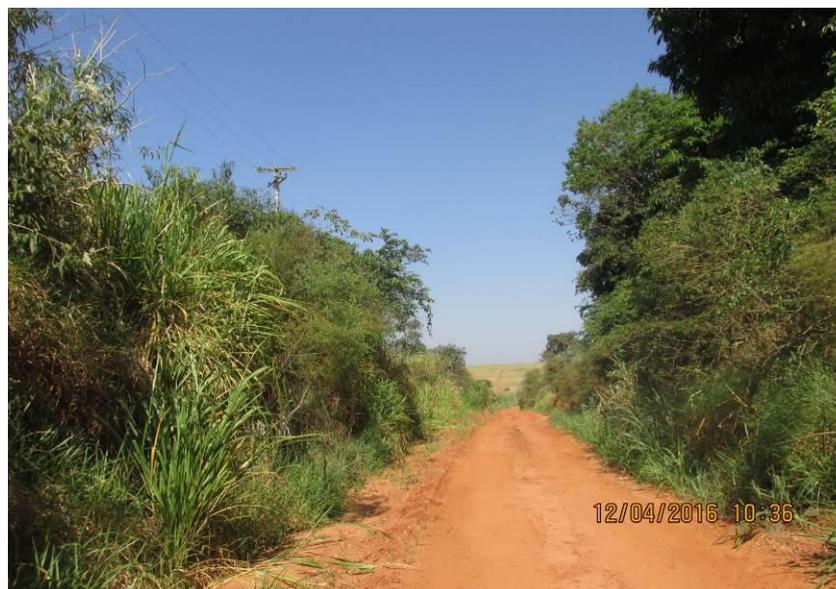
estrada são: milho, café e pastagem. Seu traçado em maior parte encontra-se em aclave/declive. Possui lombadas insuficientes e não apresenta saídas d'água.

Figura 116 - Plataforma não conformada.

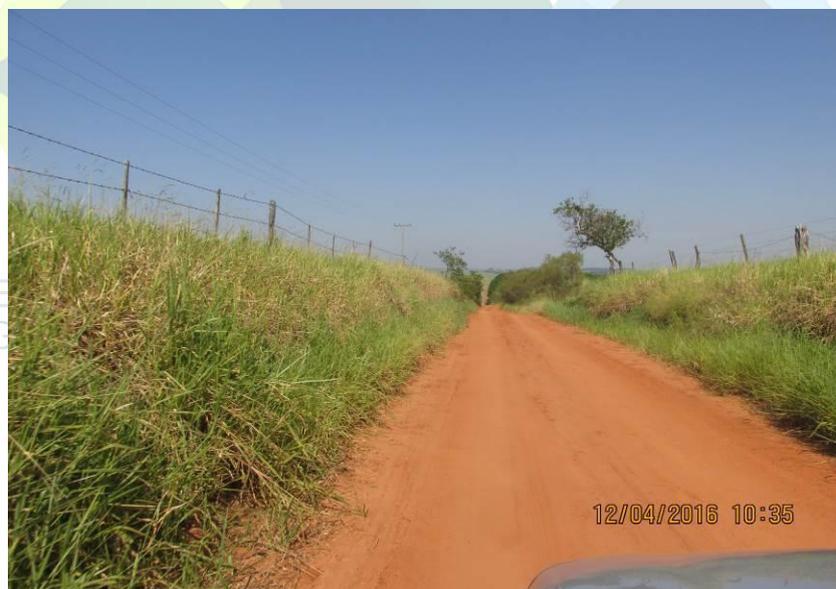
Figura 117 - Ausência de saída d'água.

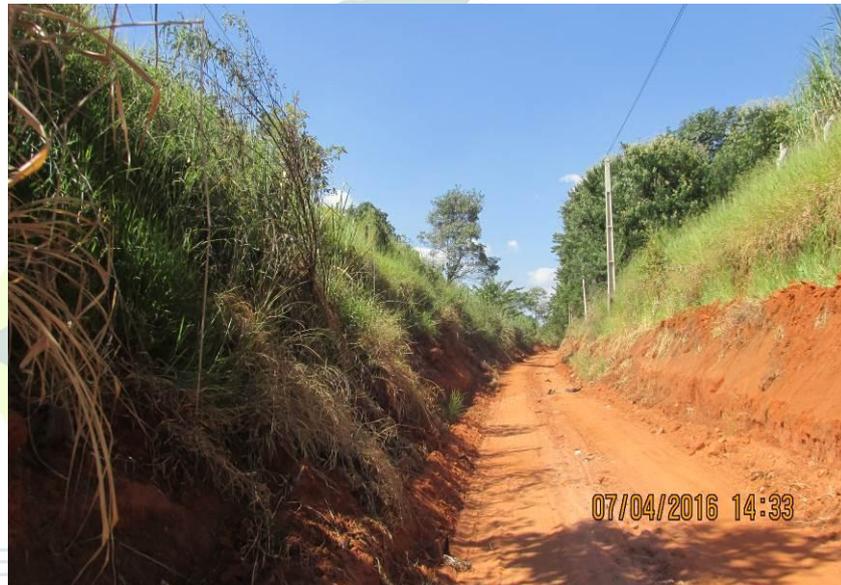
Figura 120 - Trecho encaixado entre barrancos.

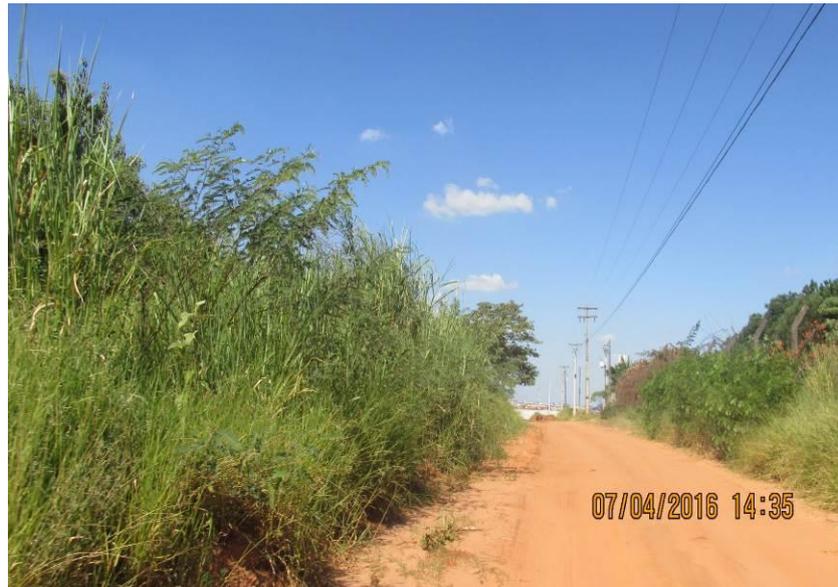
Figura 121 - Areião.

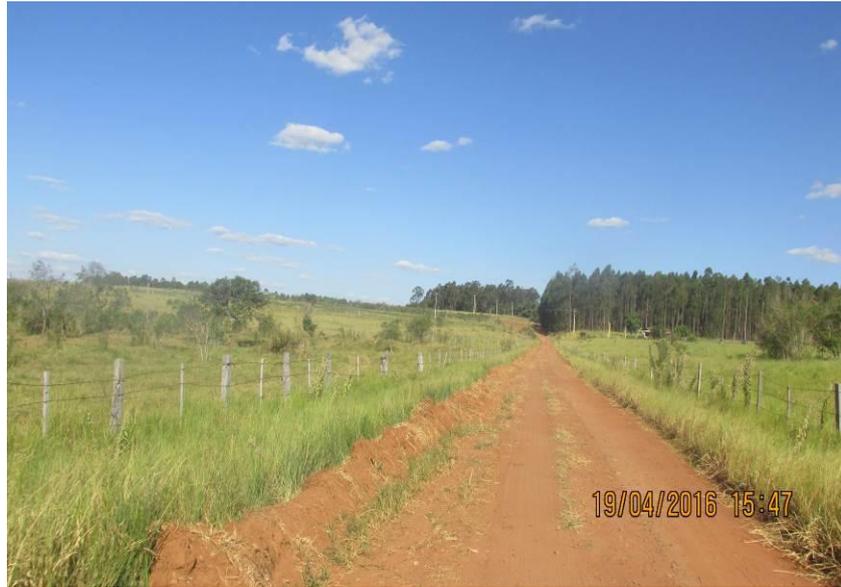
Figura 122 - Ausência de saída d'água.

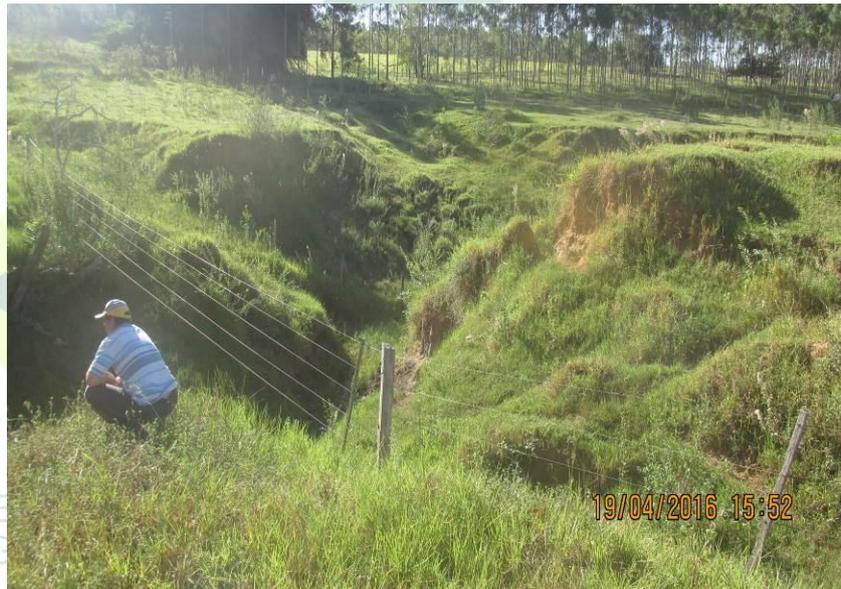
Figura 123 - Voçoroca na lateral da estrada.

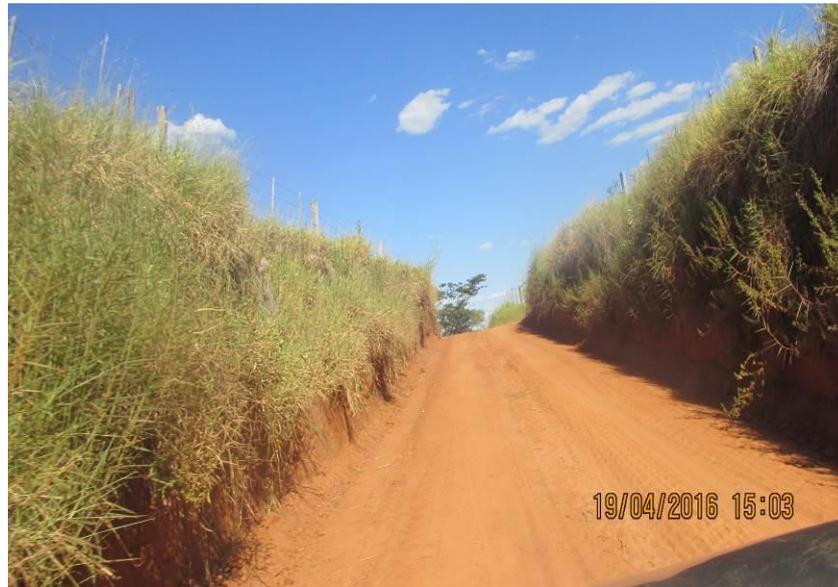
Figura 125 - Barranco.

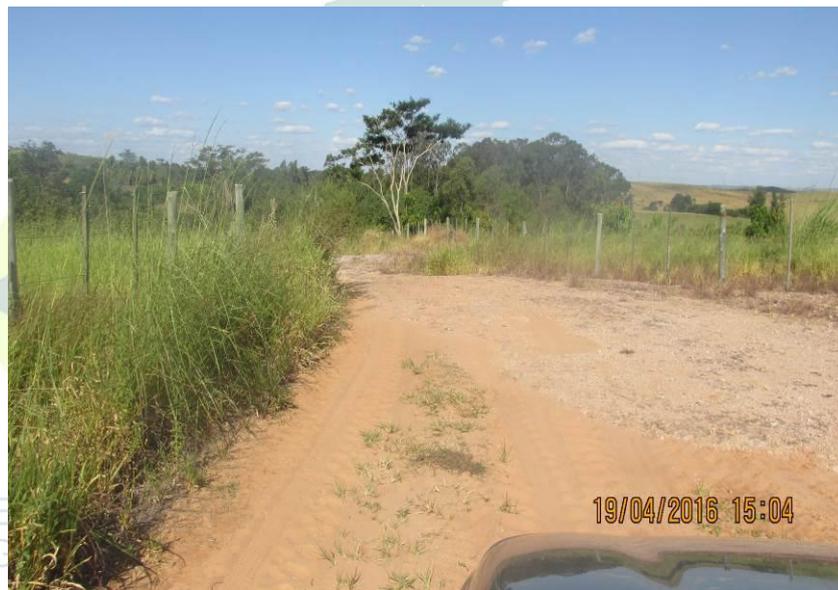
Figura 126 - Afloramento de rocha.
