PLANO DIRETOR DE CONTROLE DE EROSÃO RURAL DE MARÍLIA – SP

PLANO DIRETOR DE CONTROLE DE EROSÃO RURAL DO MUNICÍPIO DE MARÍLIA – SP

MEP Consultoria e Ambiental LTDA

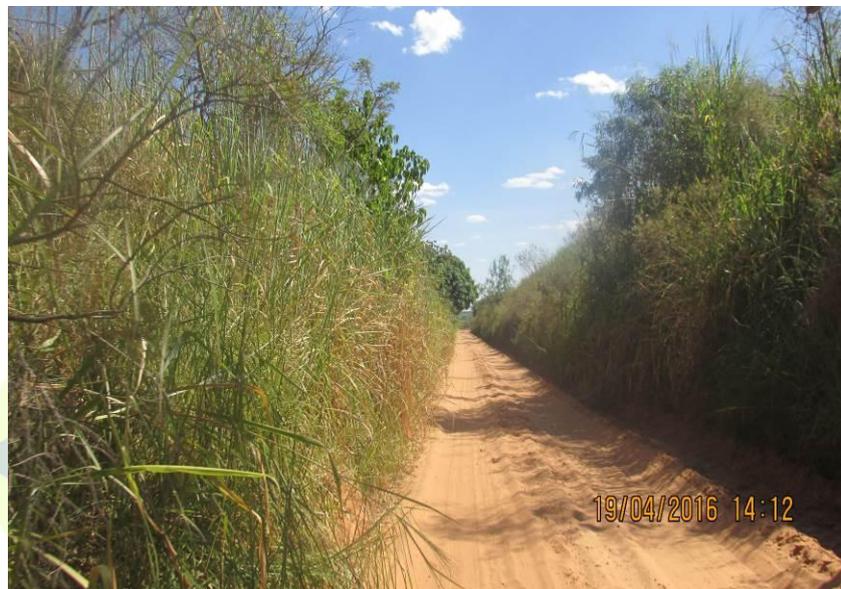
Figura 127 - Areião e trecho estreito.

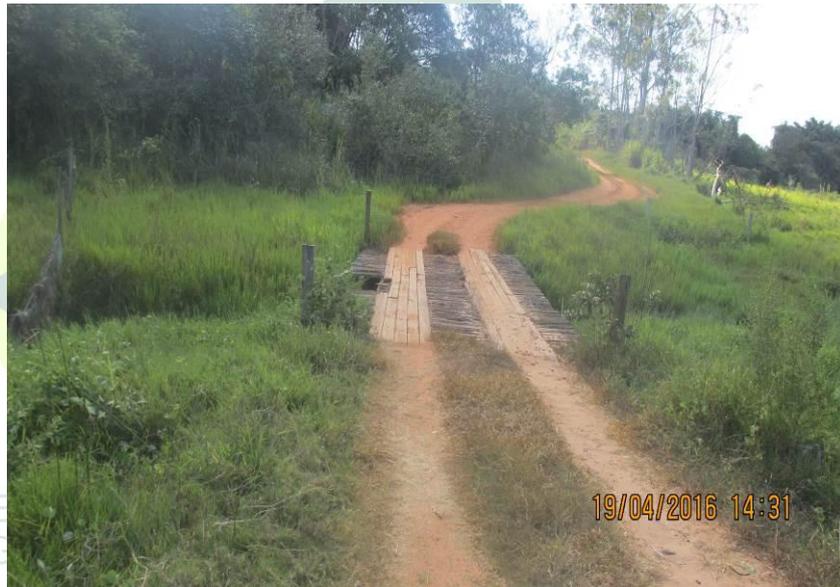
Figura 132 - Ponte de madeira com a plataforma danificada de 9,80 x 4,10 x 2,90 metros.

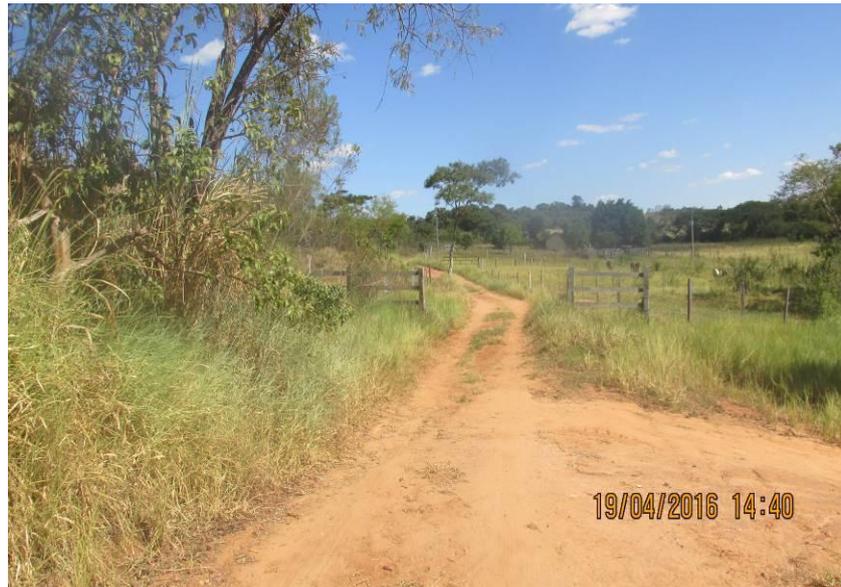
Figura 133 - Ausência de revestimento.

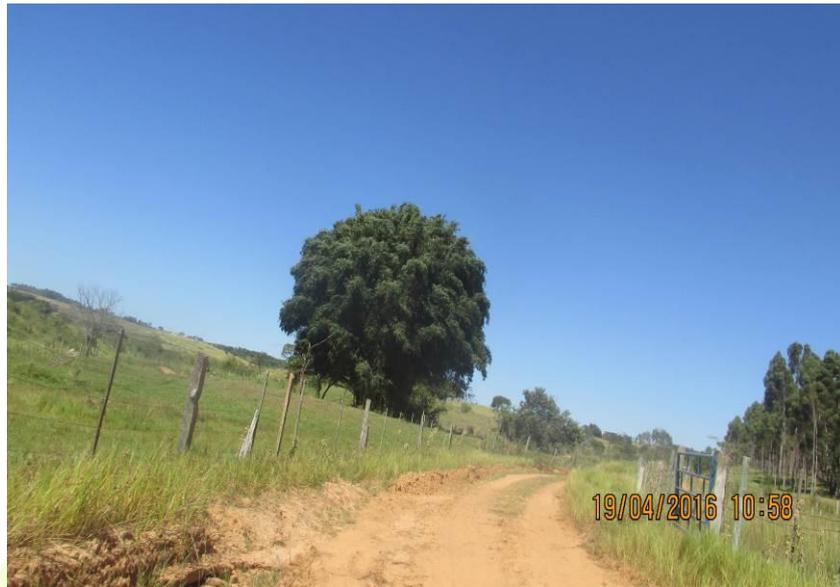
Figura 135 - Areião.

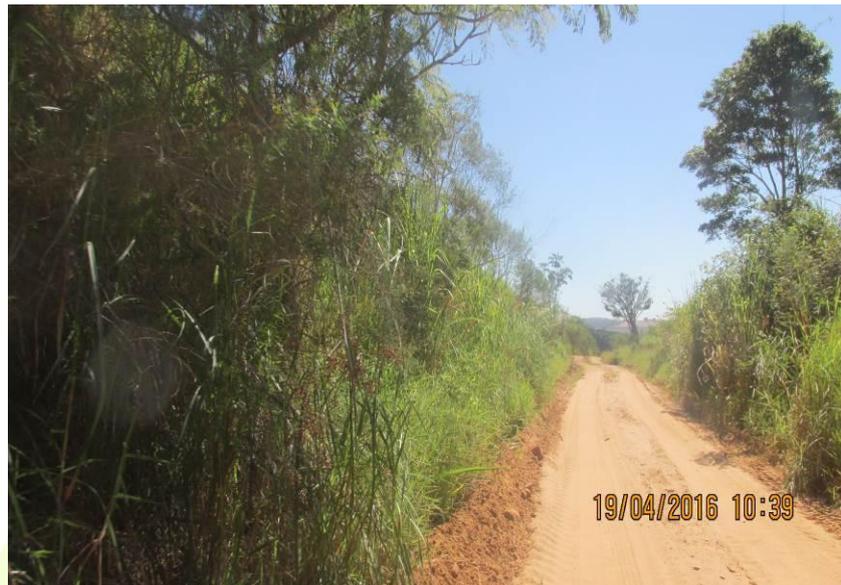
Figura 139 - Trecho encaixado entre barrancos e areião.

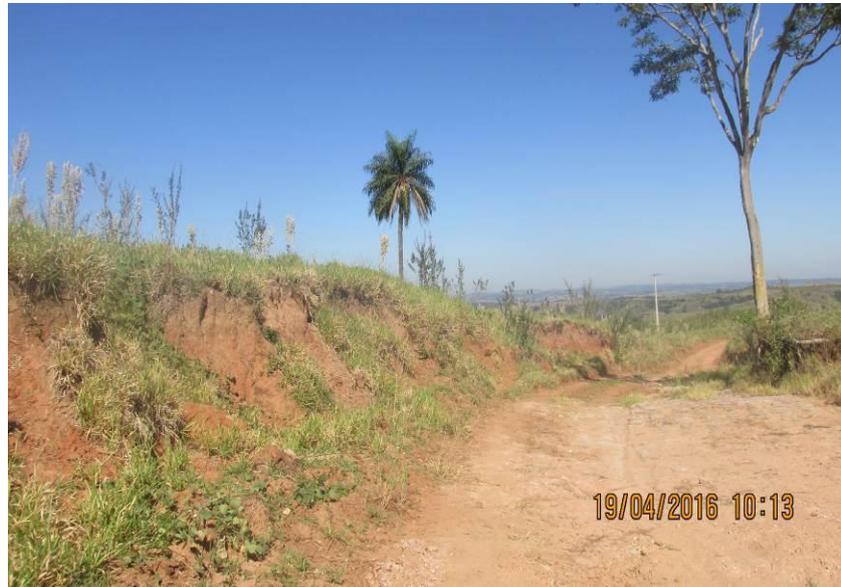
Figura 143 - Barranco.

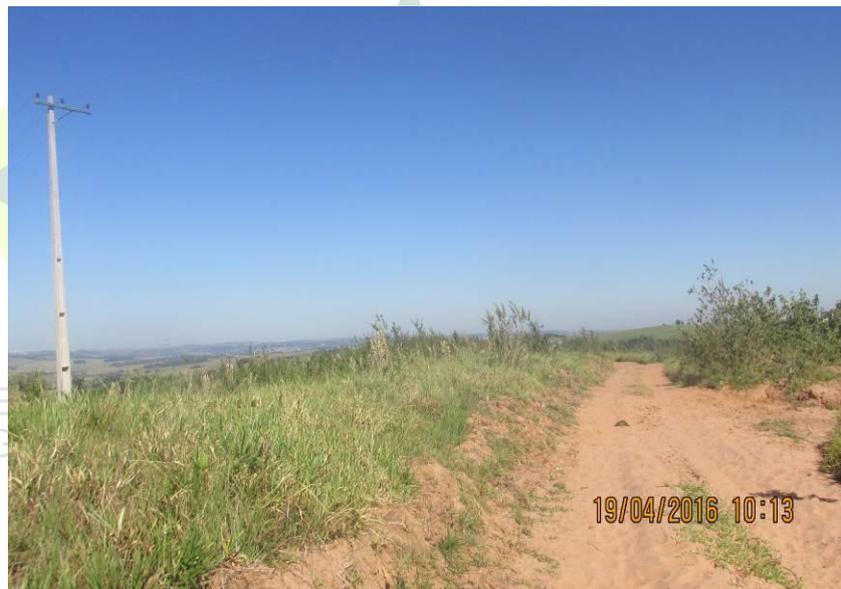
Figura 144 - Areião.

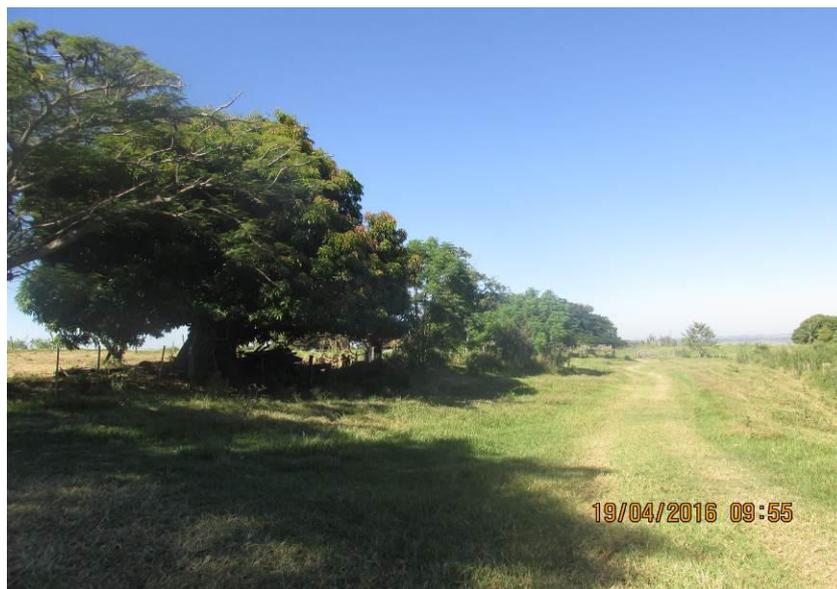
Figura 147 - Gramíneas no leito carroçável.

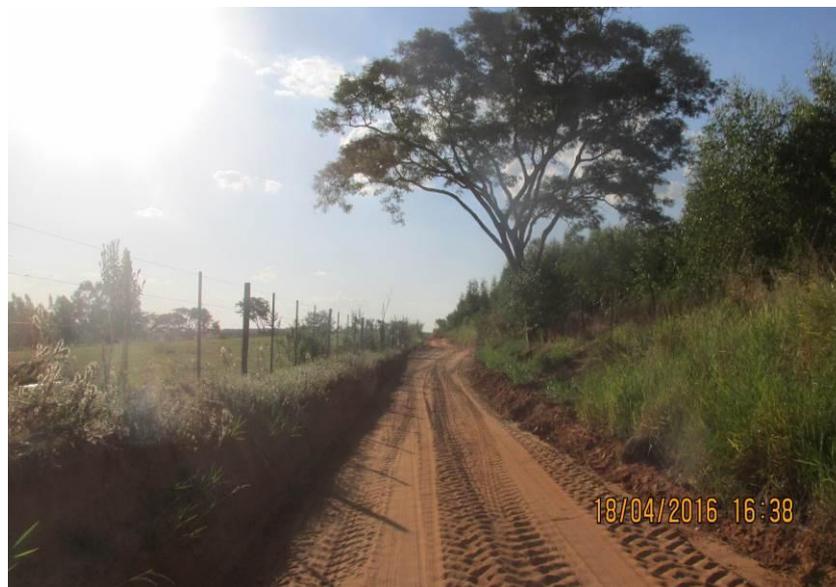
Figura 149 - Areião.

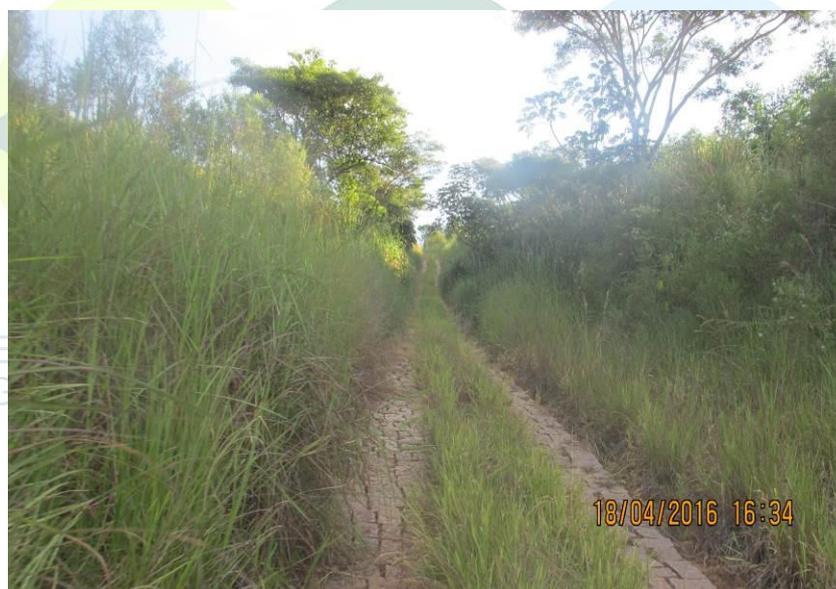
Figura 150 - Trecho revestido com paralelepípedo e gramíneas no leito carroçável.

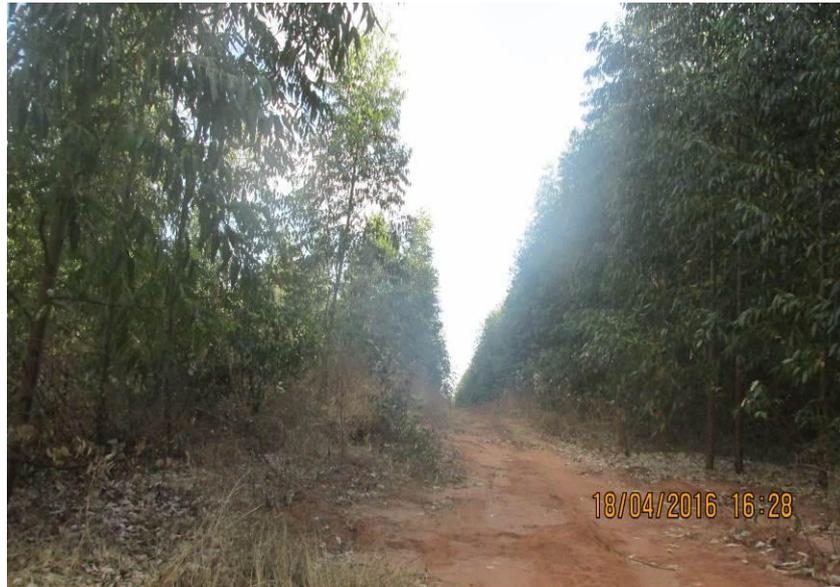
Figura 151 - Estrada em seus aspectos gerais.

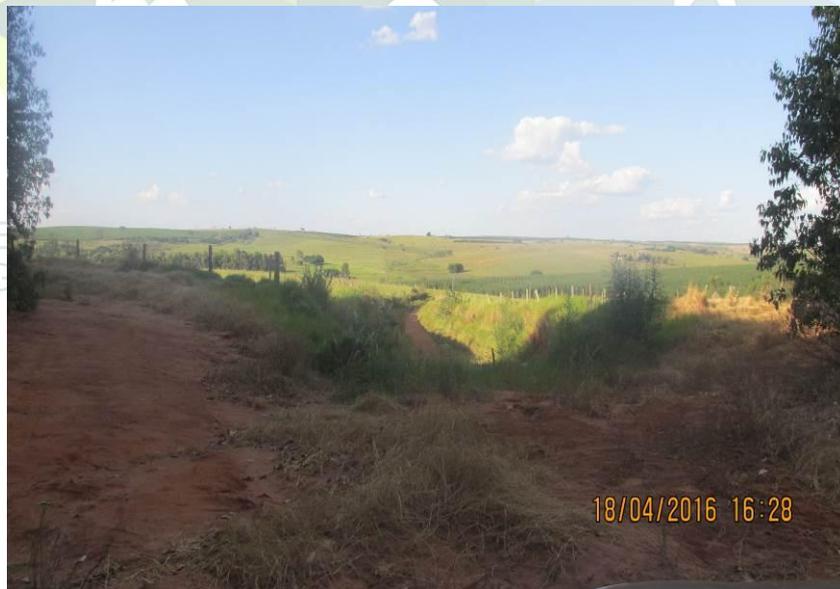
Figura 152 - Interdição da estrada por más condições.

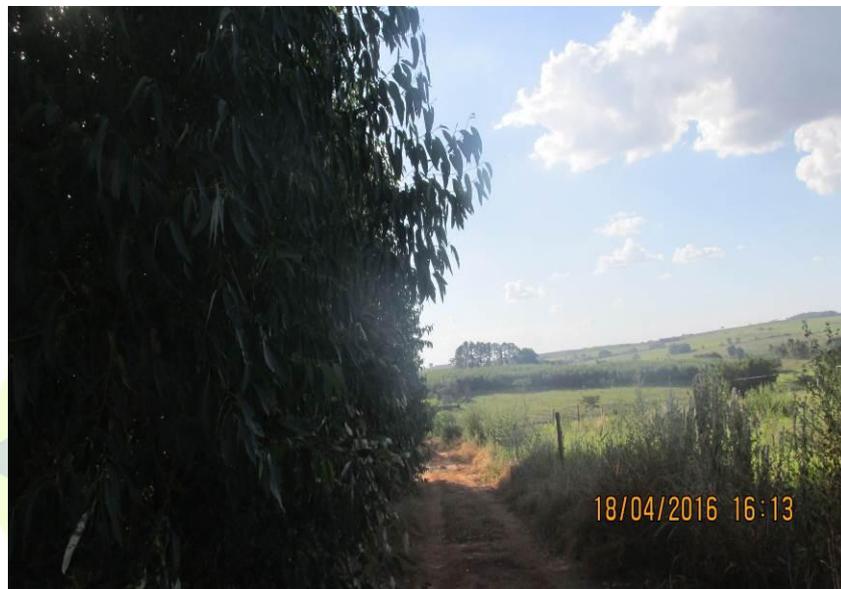
Figura 153 - Trecho estreito.

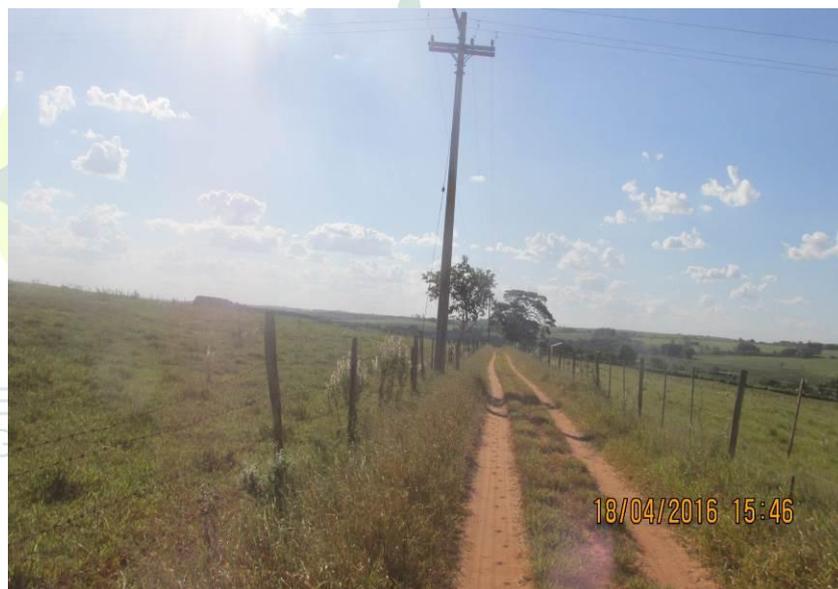
Figura 155 - Ausência de saída d'água.

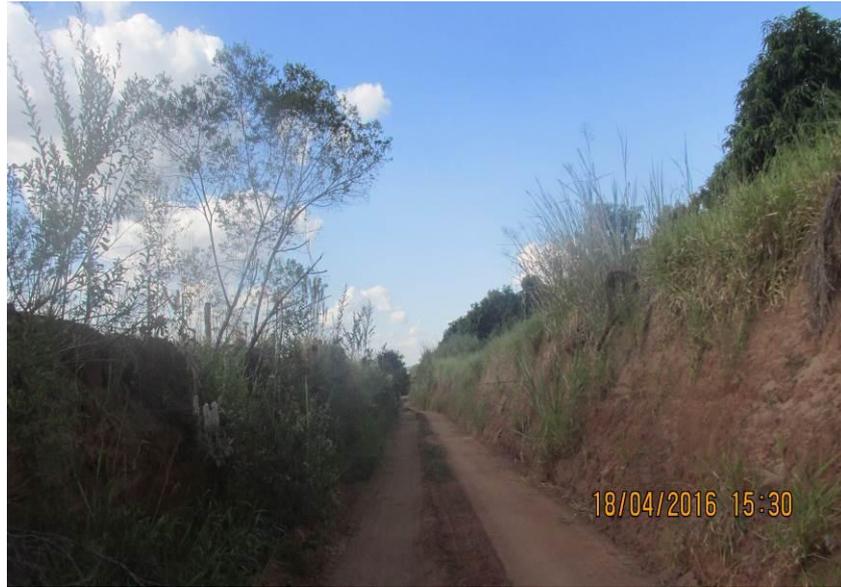
Figura 156 - Barranco.

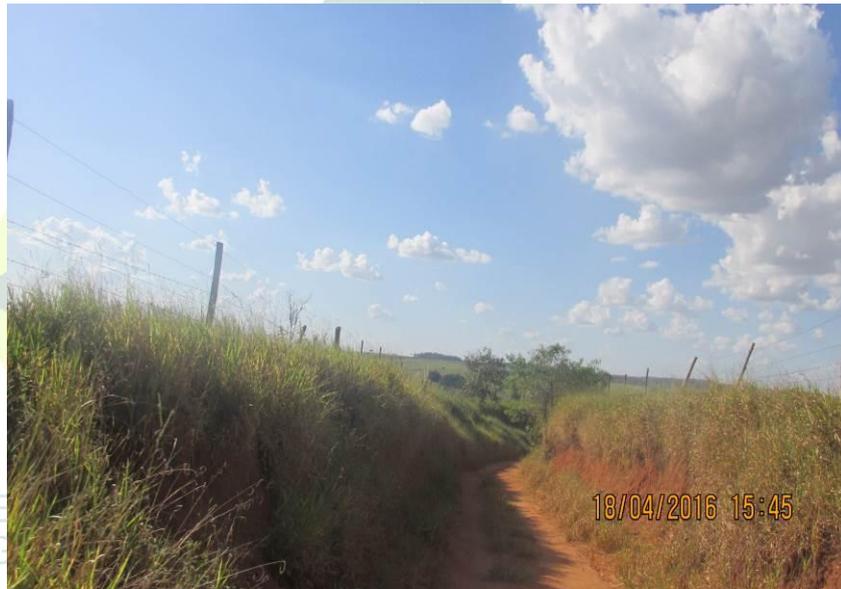
Figura 157 - Barranco.

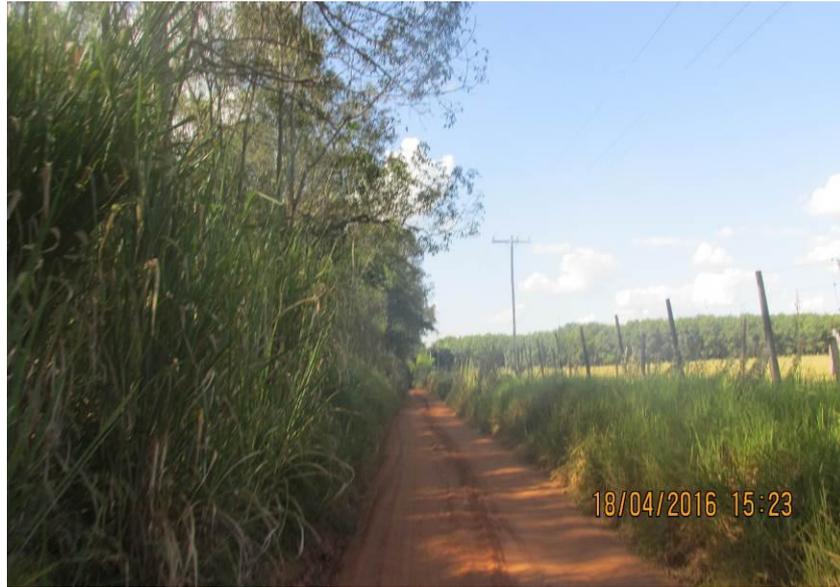
Figura 160 - Areião.

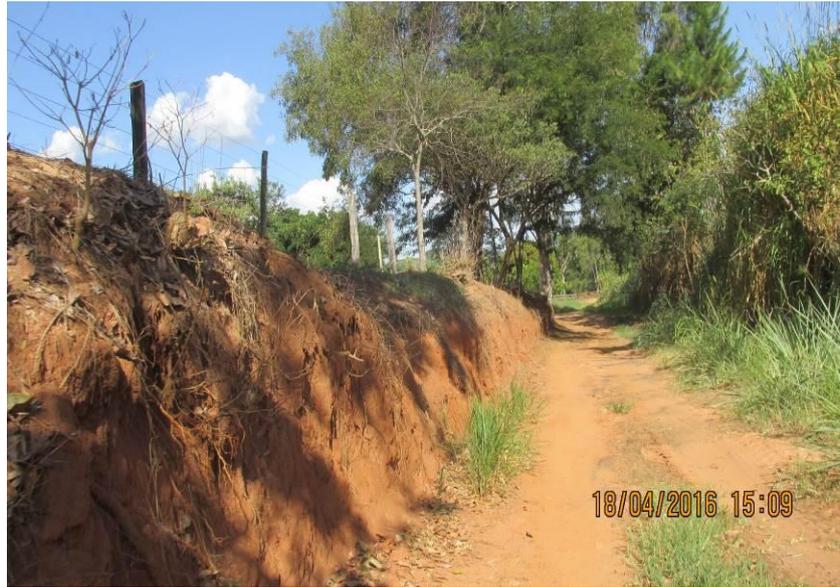
Figura 162 - Barranco.

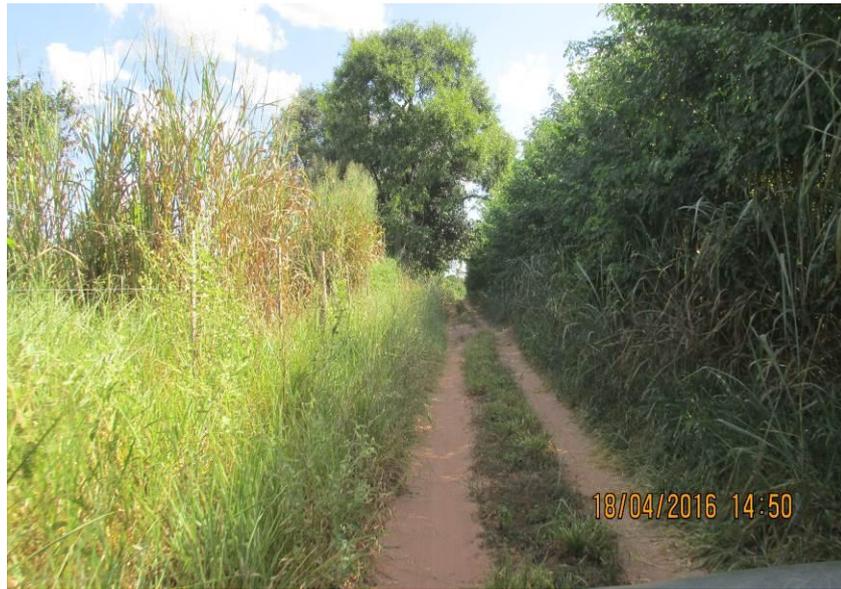
Figura 163 - Trilho de roda e barranco.

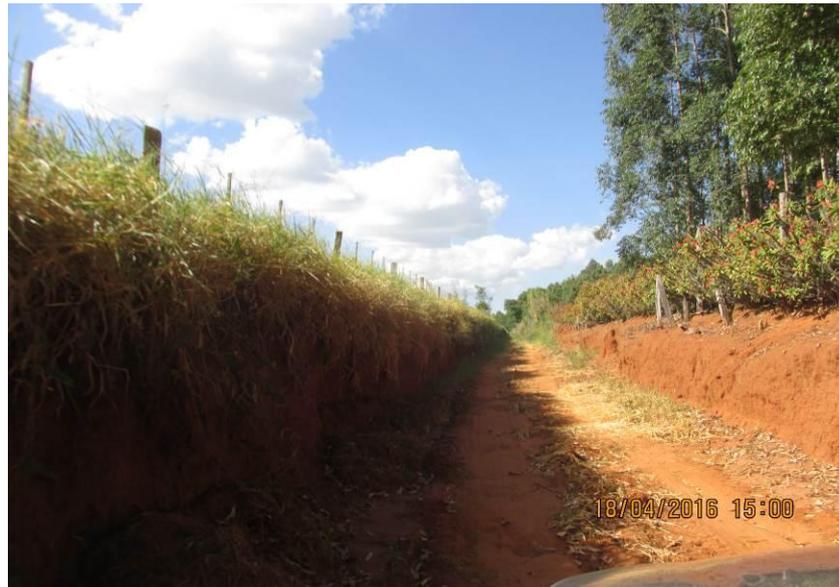
Figura 165 - Trecho encaixado entre barrancos.

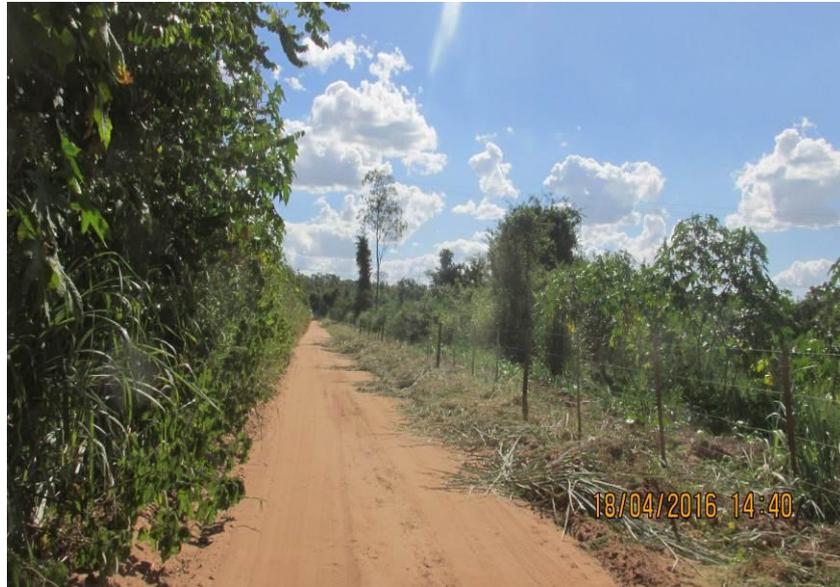
Figura 167 - Ausência de saída d'água.

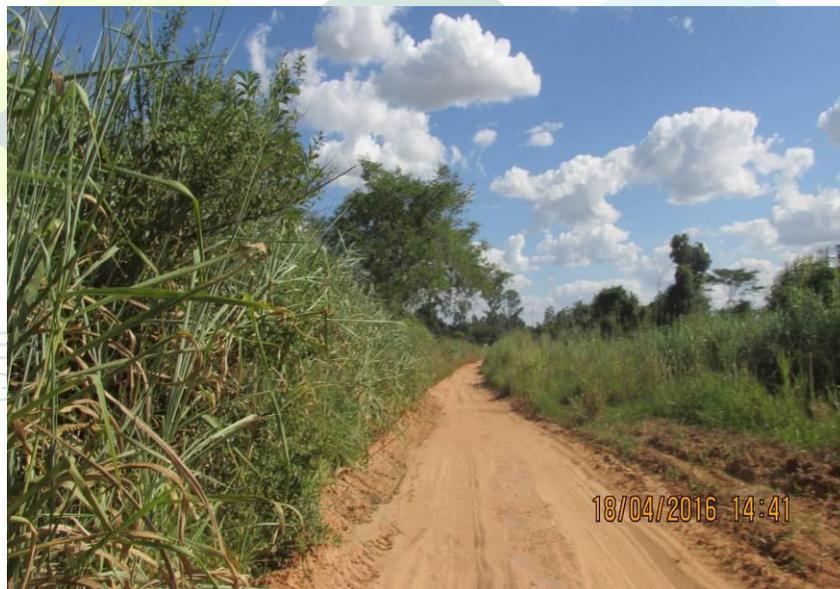
Figura 168 - Areião.

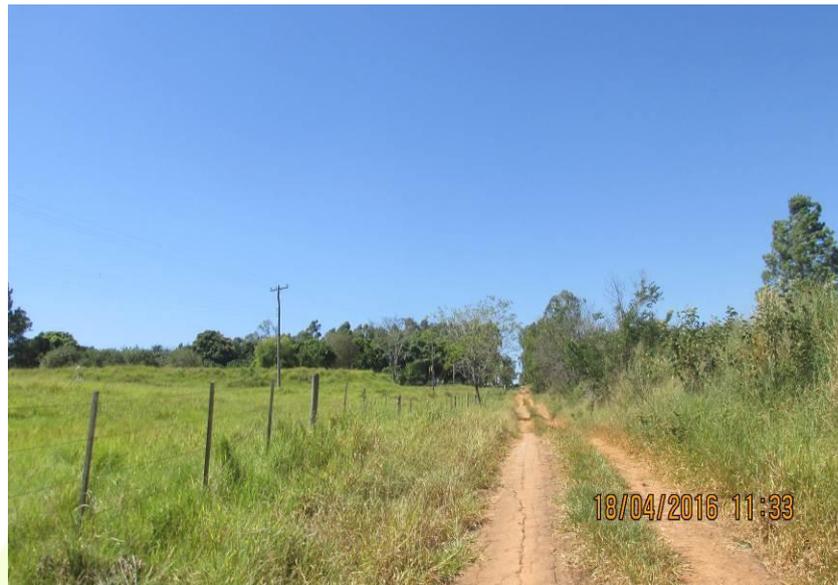
Figura 169 - Trilho de roda.

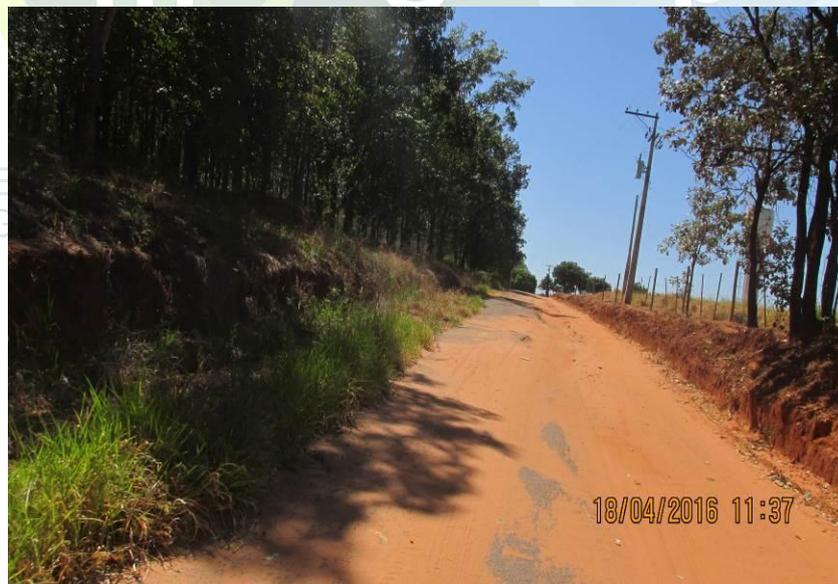
Figura 170 - Ausência de sistema de drenagem.

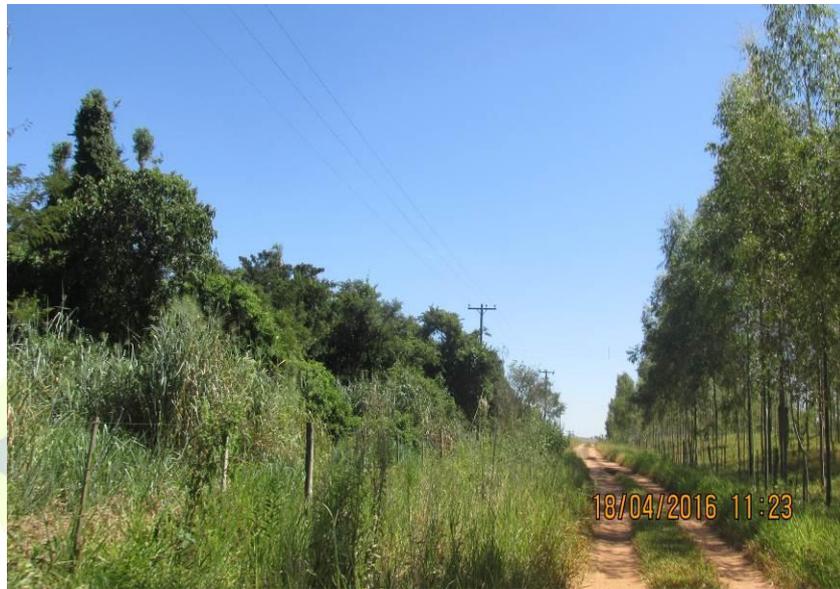
Figura 171 - Ausência de saída d'água.

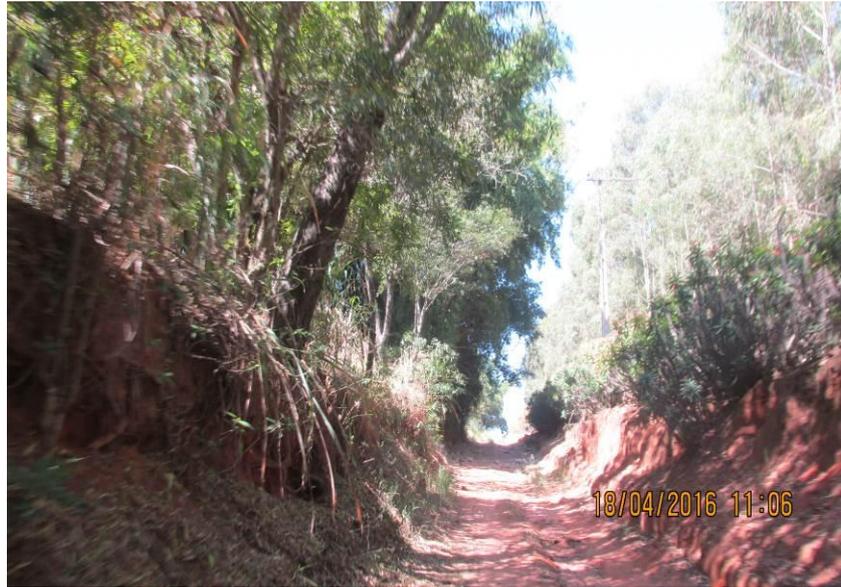
Figura 174 - Trecho encaixado entre barrancos.

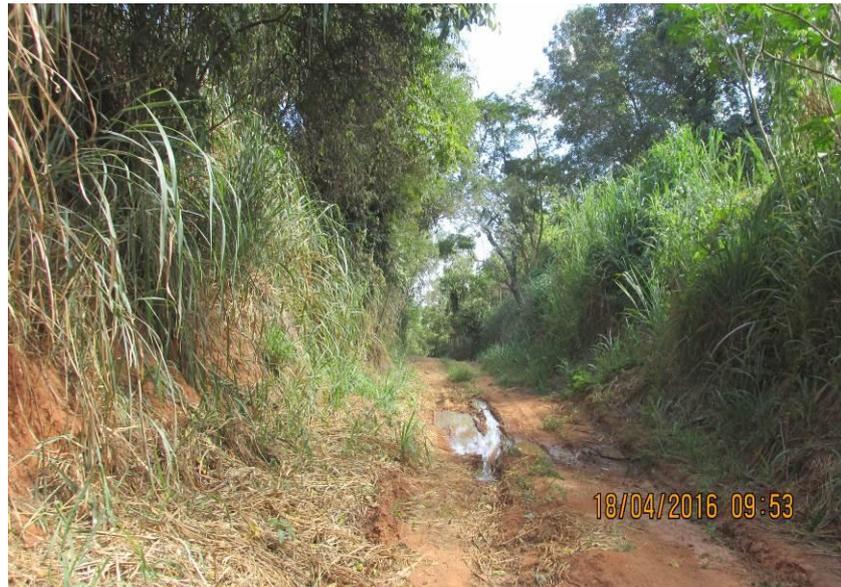
Figura 177 - Atoleiro.

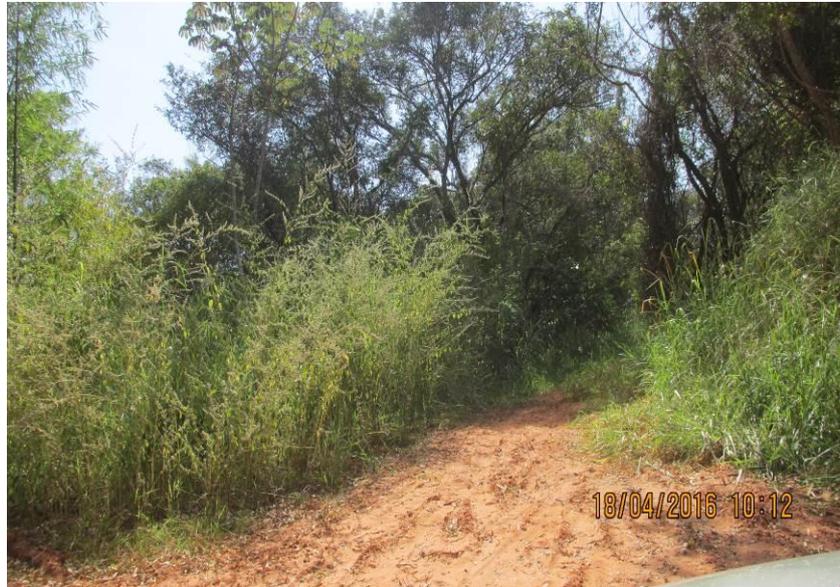
Figura 183 - Areião.

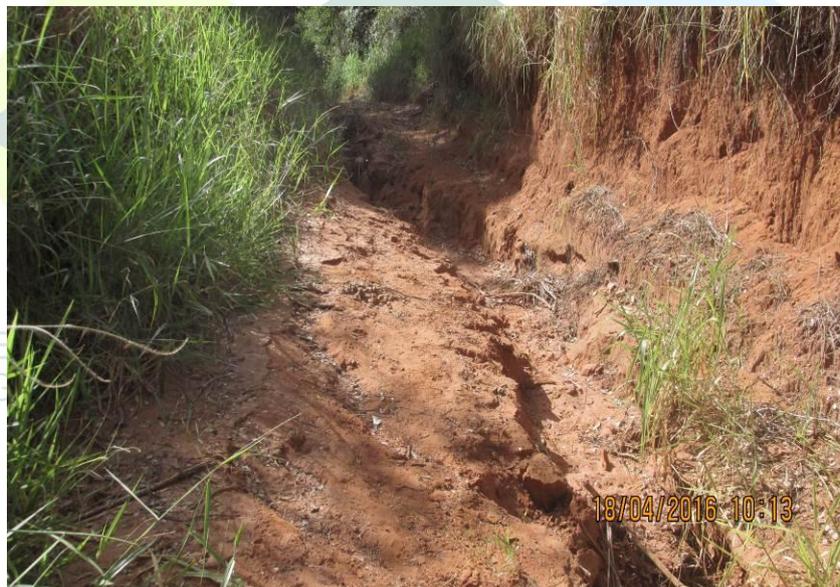
Figura 184 - Processo erosivo no leito carroçável.

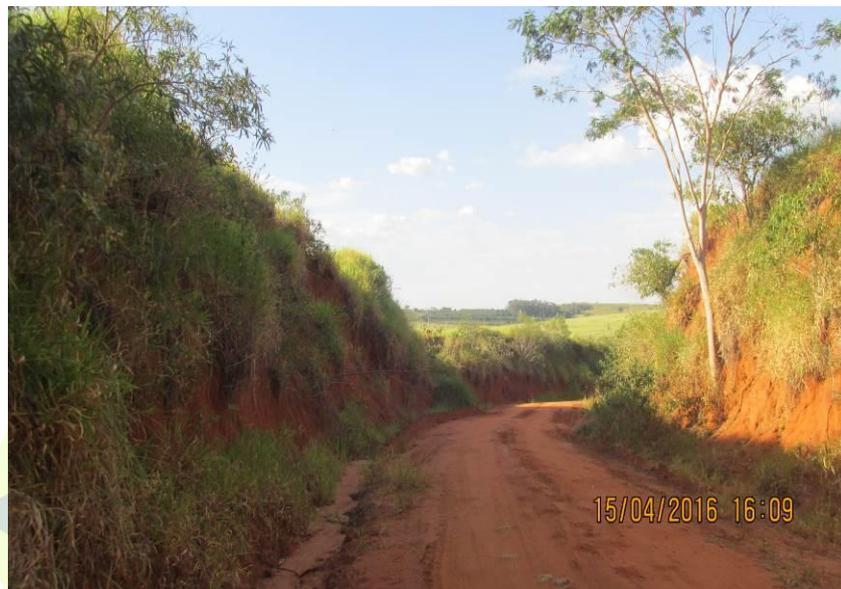
Figura 185 - Trecho encaixado entre barrancos.

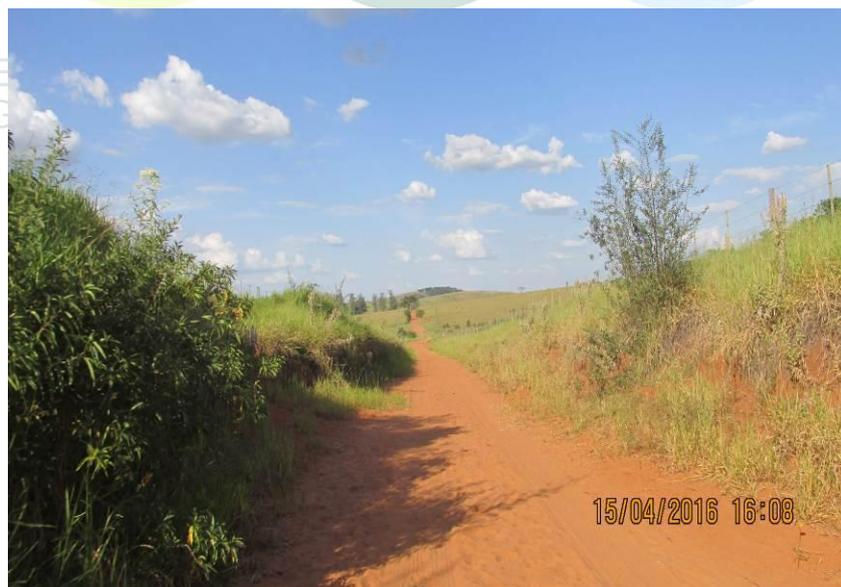
Figura 186 - Ausência de saída d'água.

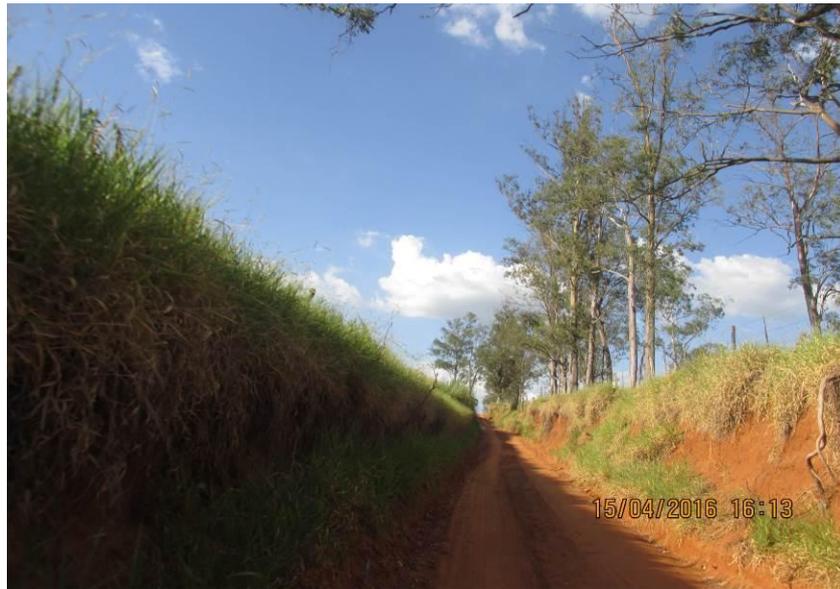
Figura 187 - Trecho estreito e encaixado entre barrancos.

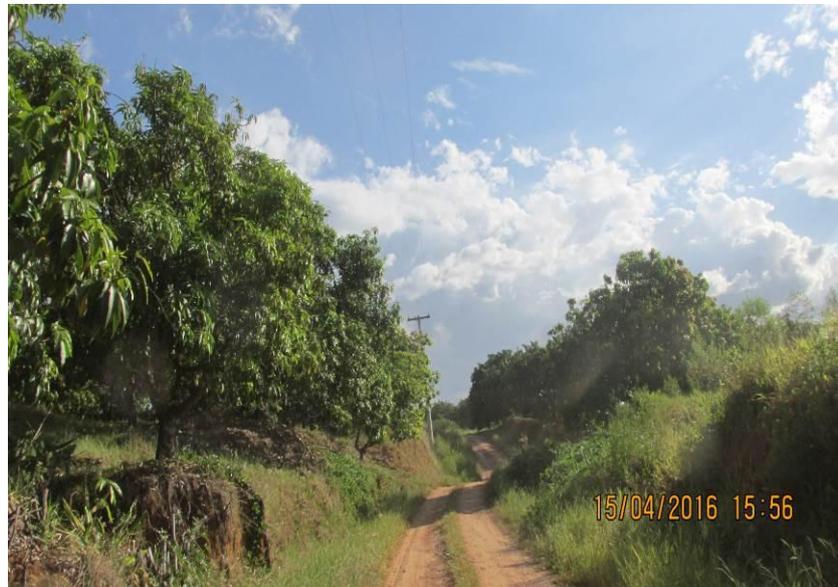
Figura 189 - Trecho estreito.

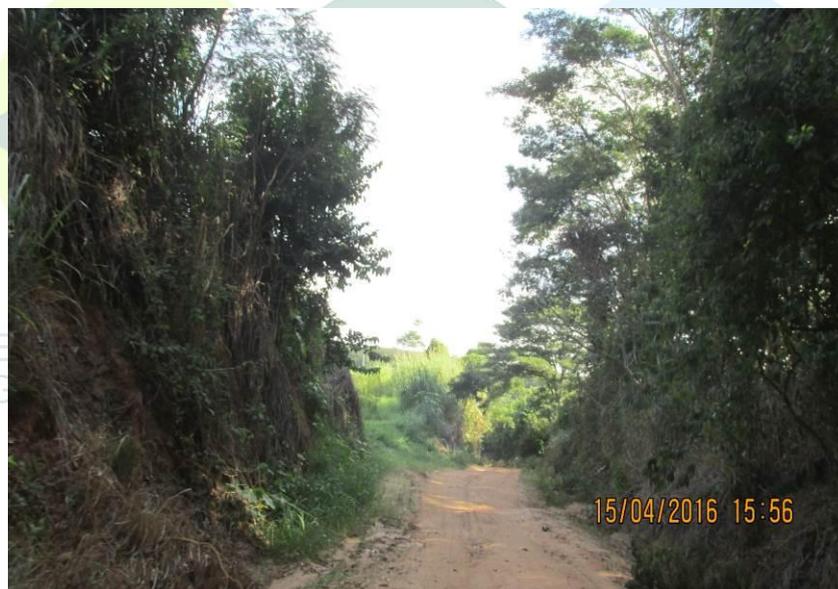
Figura 190 - Ausência de saída d'água.

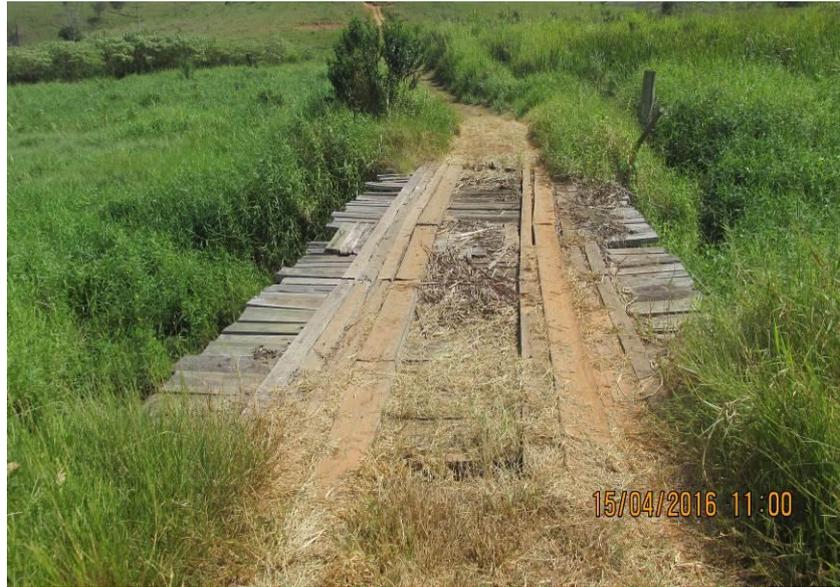
Figura 193 - Ponte de madeira em más condições medindo 11,60 x 4,60 x 2,20 metros.

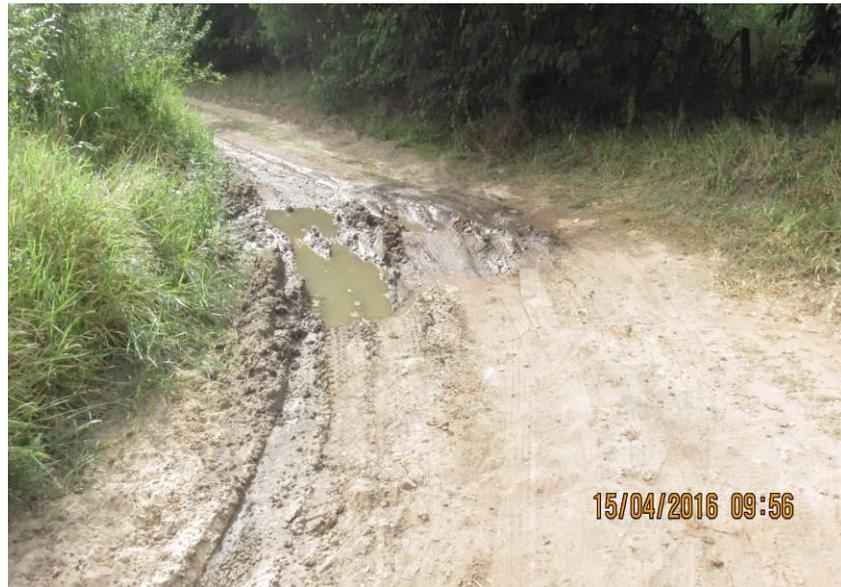
Figura 196 - Atoleiro.

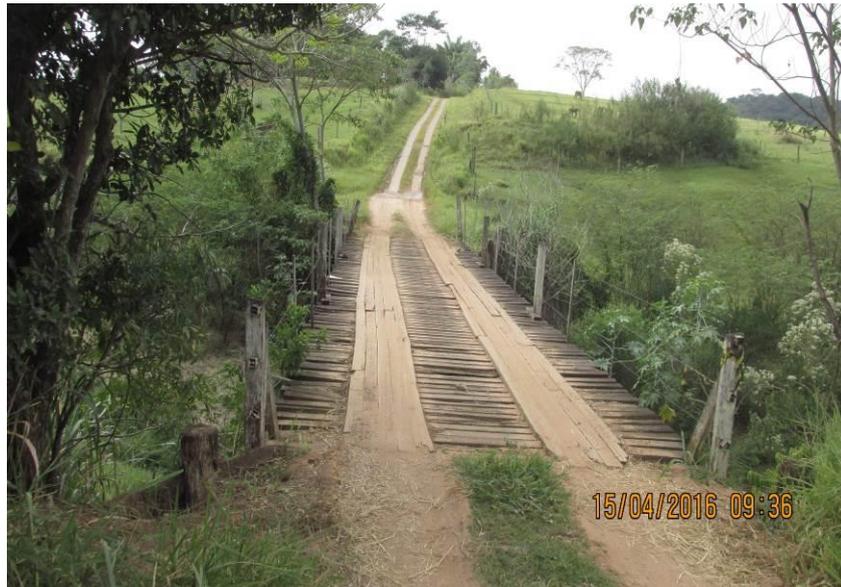
Figura 198 - Ponte de madeira medindo 19,20 x 4,10 x 4,80 metros.

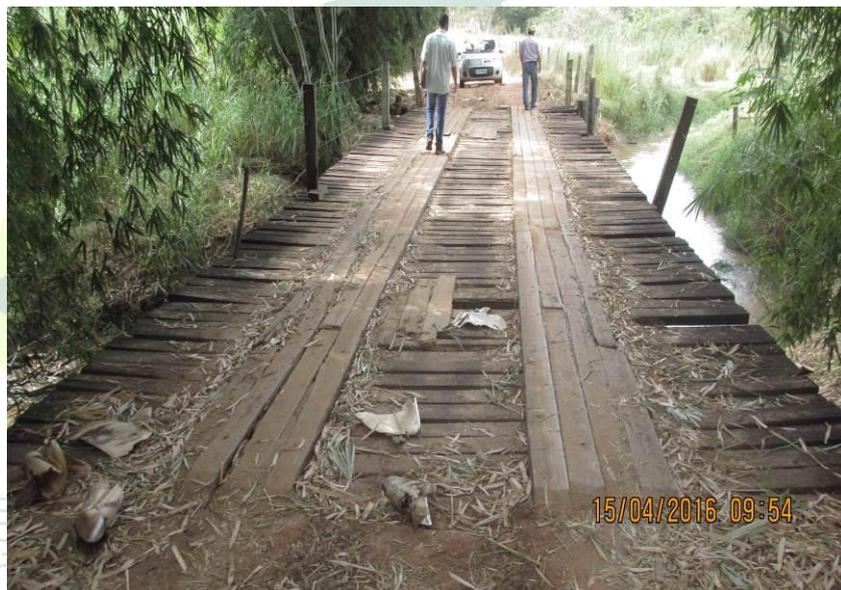
Figura 199 - Ponte de madeira com 19,00 x 4,40 x 2,30 metros.

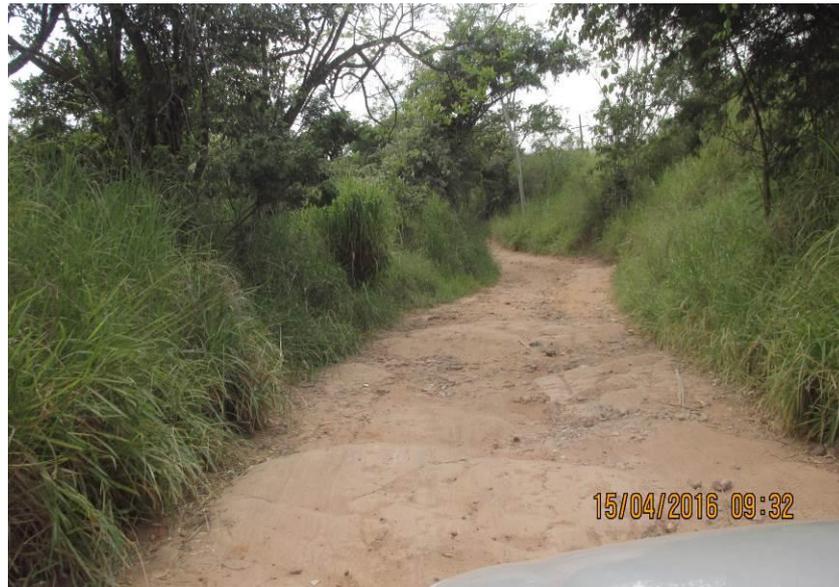
Figura 200 - Afloramento de rocha.

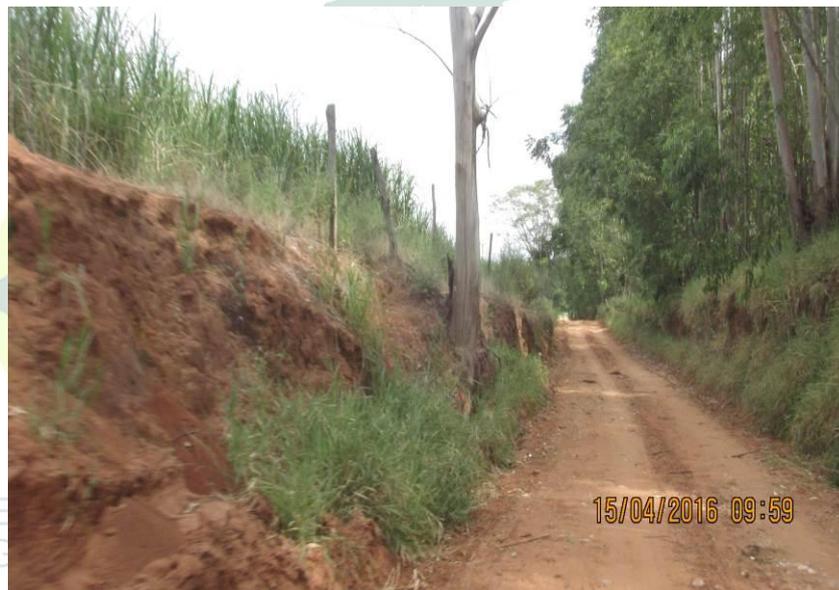
Figura 201 - Trecho encaixado entre barrancos.

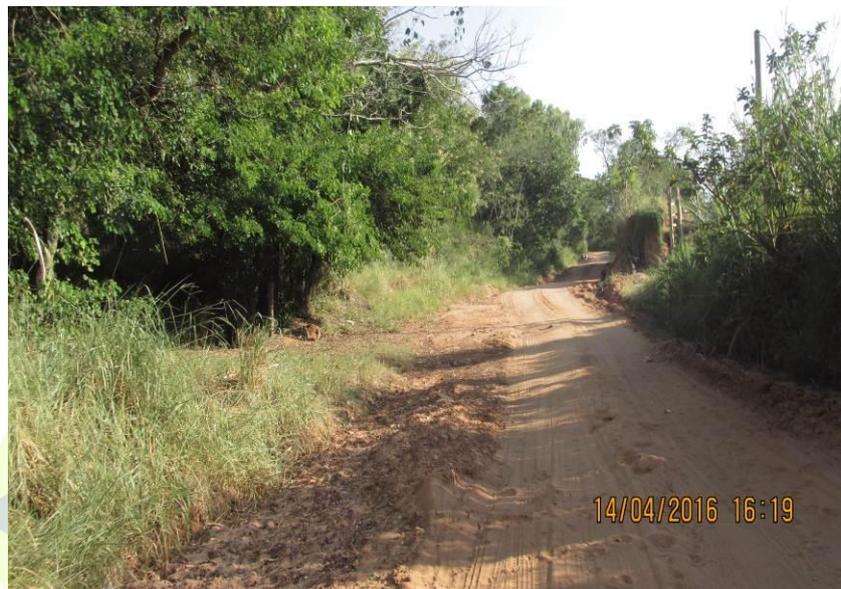
Figura 202 - Areião.

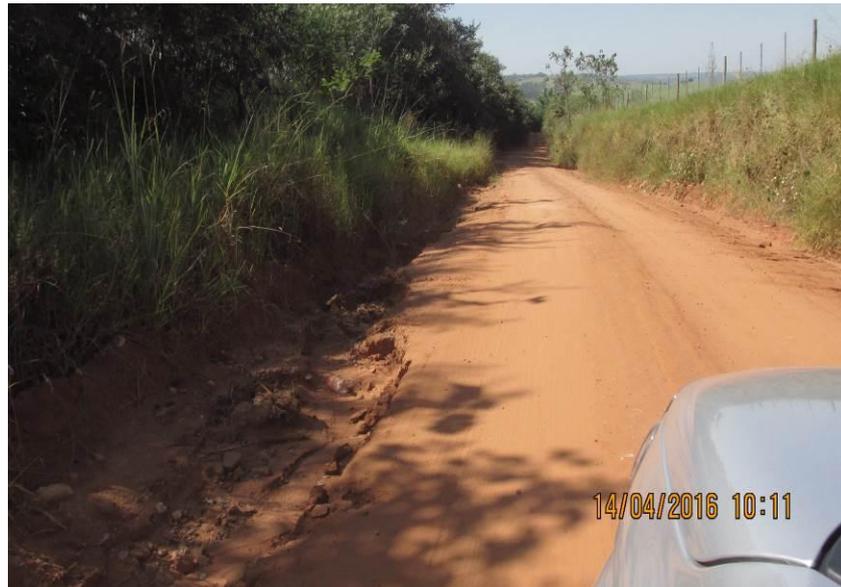
Figura 204 - Processo erosivo na lateral da estrada.

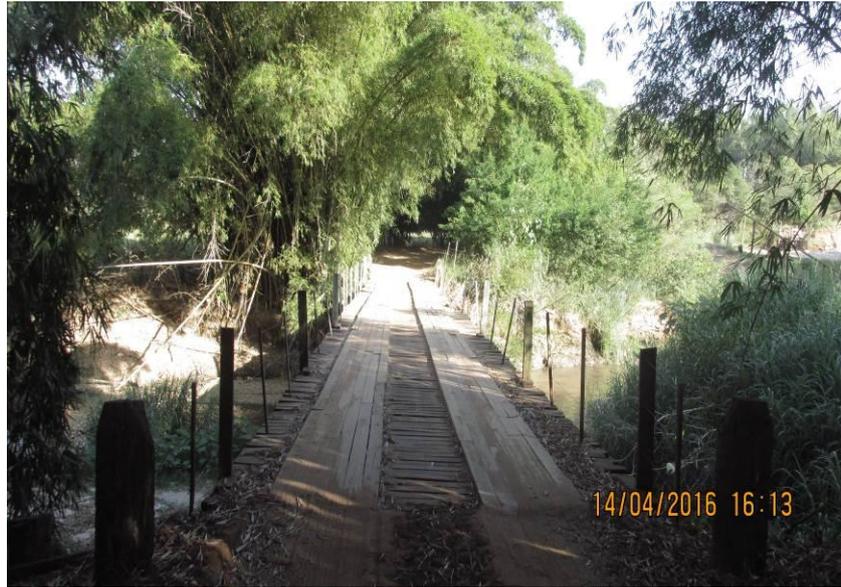
Figura 206 - Ponte de madeira medindo 38,00 x 4,10 x 4,80 metros.

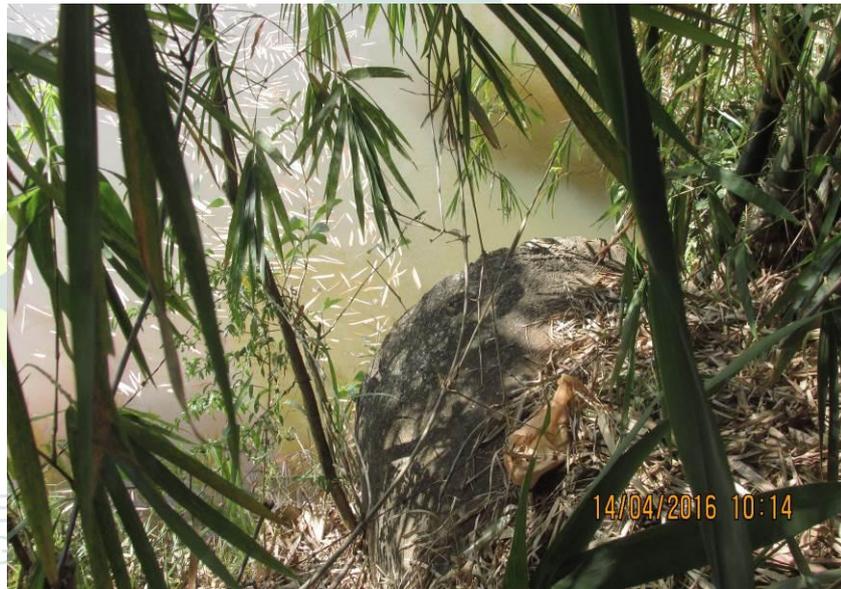
Figura 207 - Tubulação de 1000 mm de concreto.

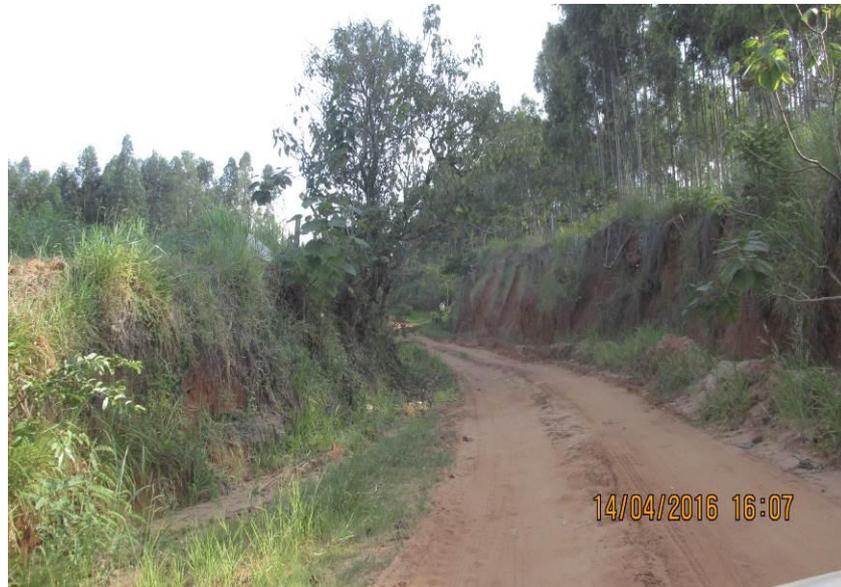
Figura 208 - Barranco

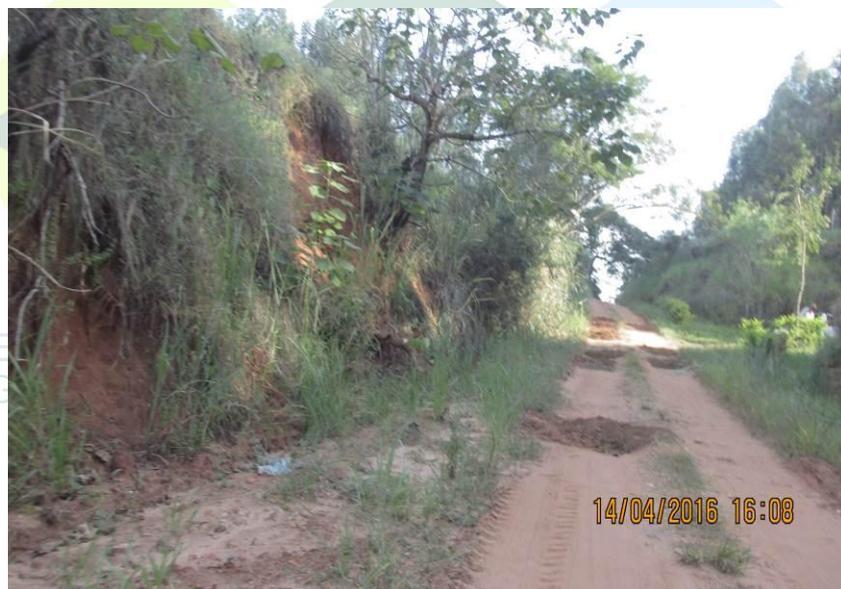
Figura 209 - Areião.
