PLANO DIRETOR DE CONTROLE DE EROSÃO RURAL DE MARÍLIA – SP

PLANO DIRETOR DE CONTROLE DE EROSÃO RURAL DO MUNICÍPIO DE MARÍLIA – SP

MEP Consultoria e Ambiental LTDA

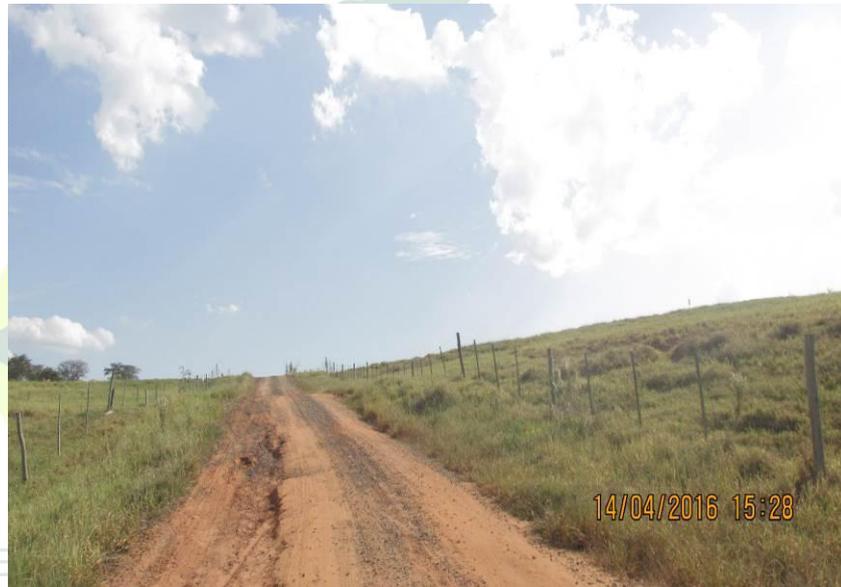
Figura 210 - Processo erosivo no leito carroçável.

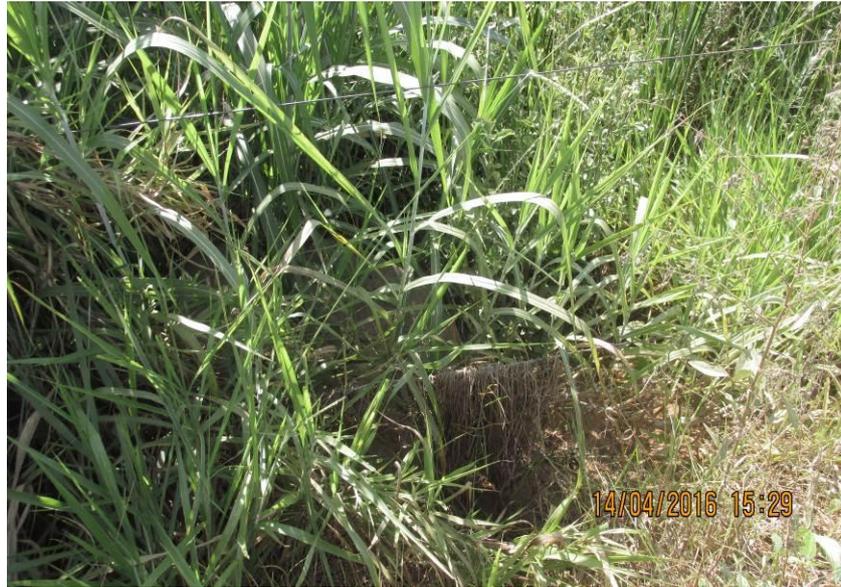
Figura 211 - Tubulação de 1000 mm de concreto.

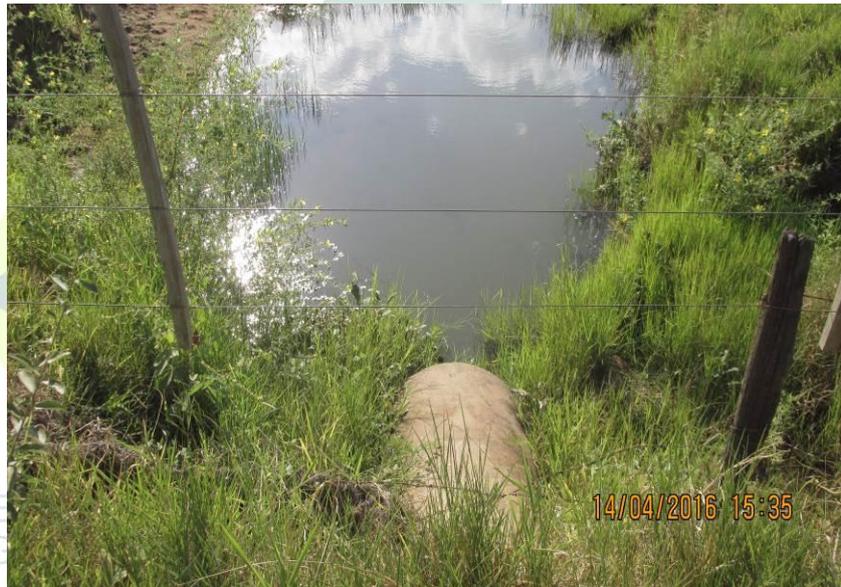
Figura 212 - Duas tubulações de 800 mm de concreto.

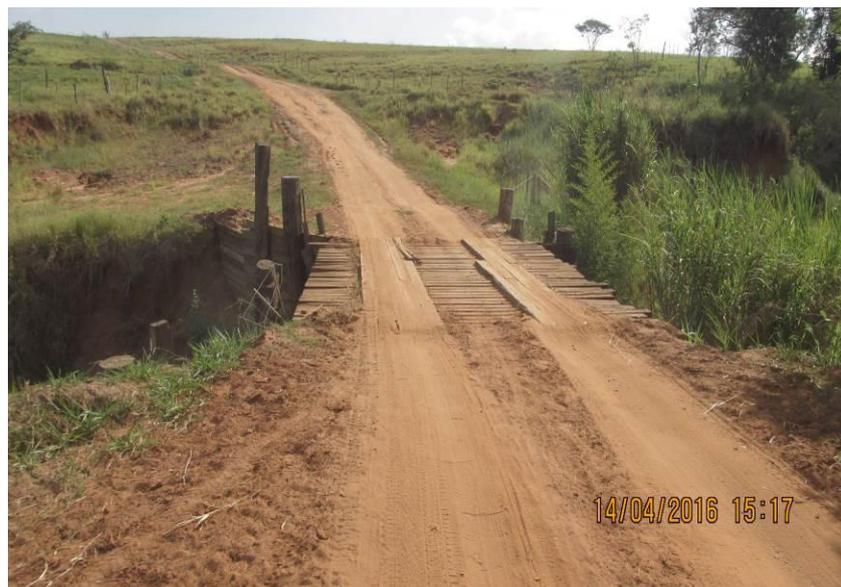
Figura 213 - Ponte de madeira com 7,40 x 4,60 x 4,60 metros.

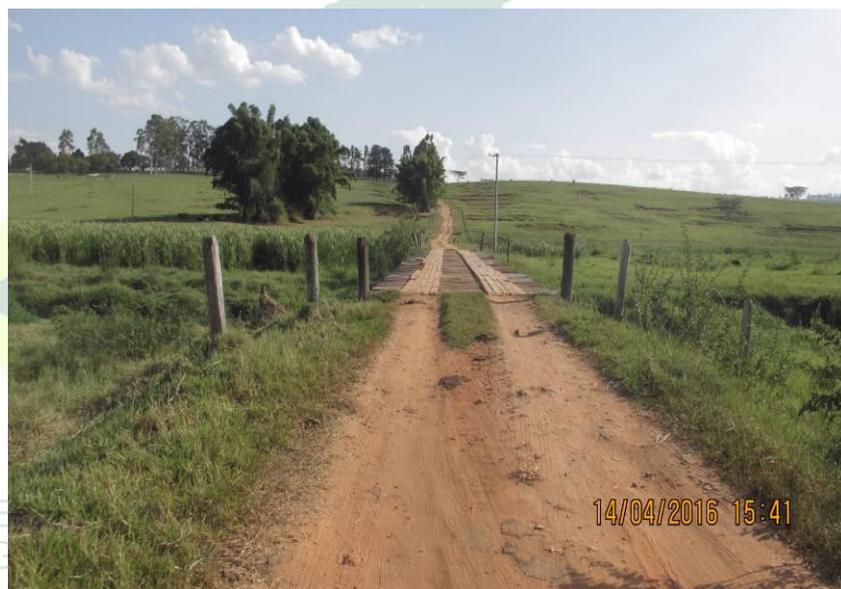
Figura 214 - Ponte de madeira com 34,00 x 4,40 x 5,40.

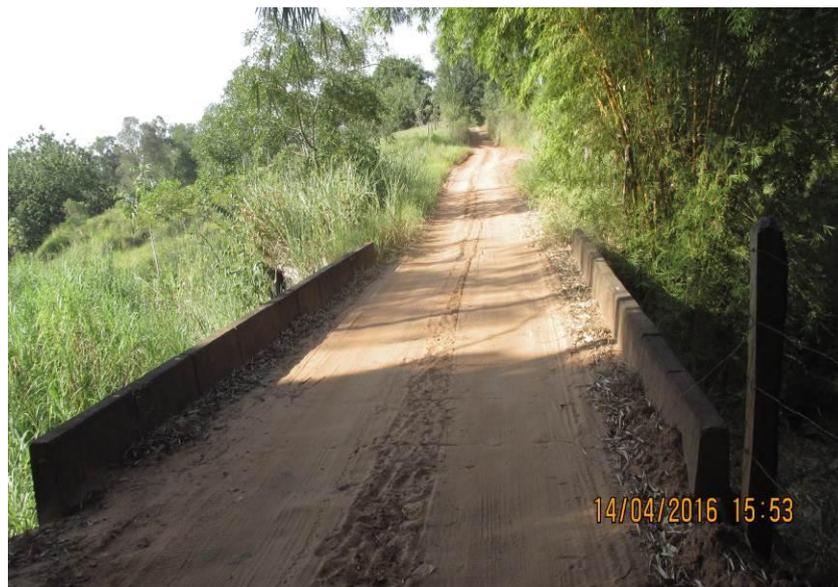
Figura 215 - Ponte de alvenaria medindo 11,20 x 4,40 x 2,60 metros.

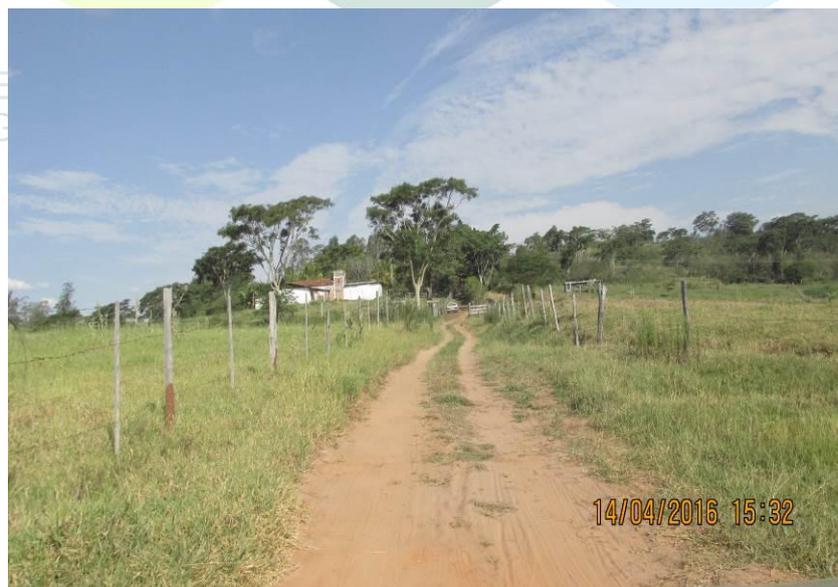
Figura 216 - Estrada em seus aspectos gerais.

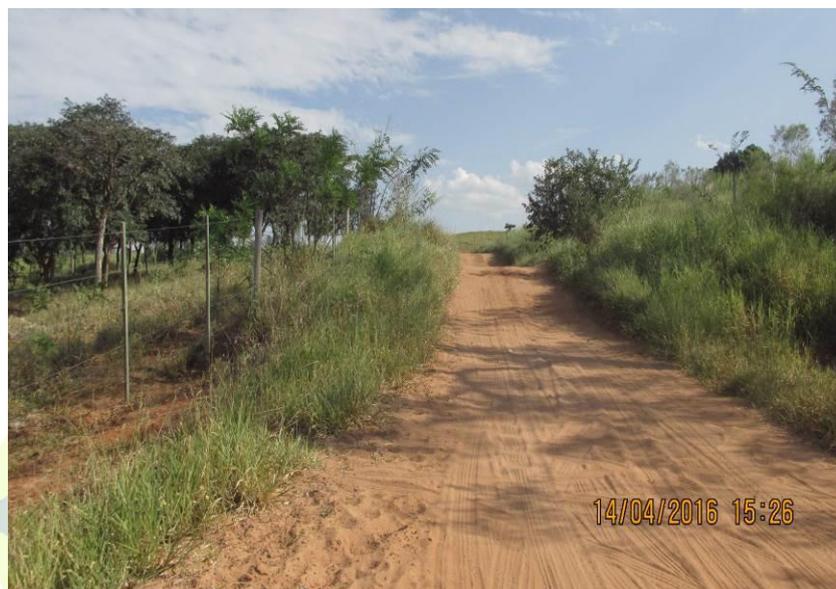
Figura 217 - Areião.

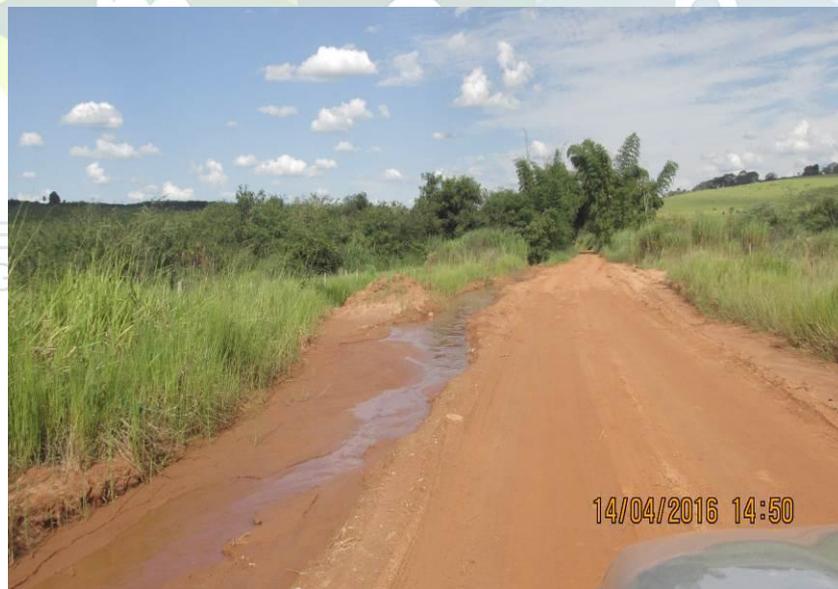
Figura 219 - Afloramento do lençol freático.

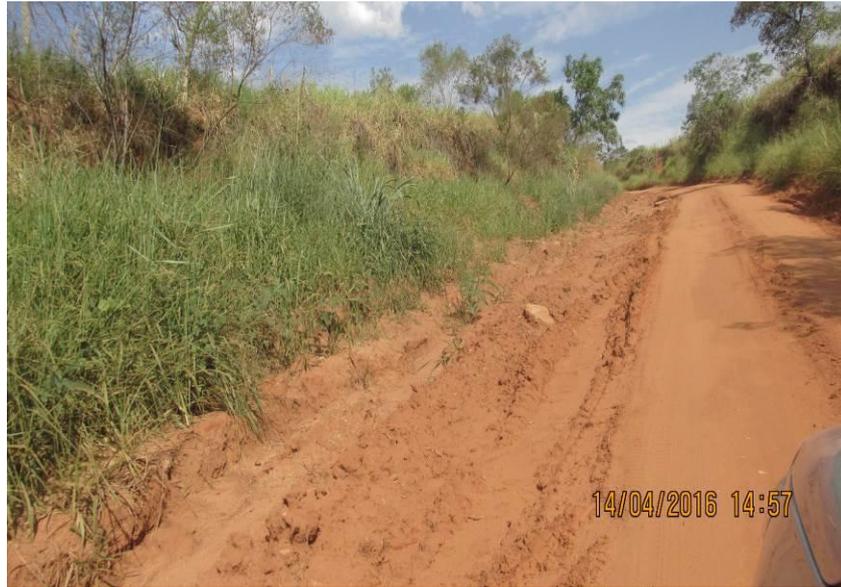
Figura 220 - Areião.

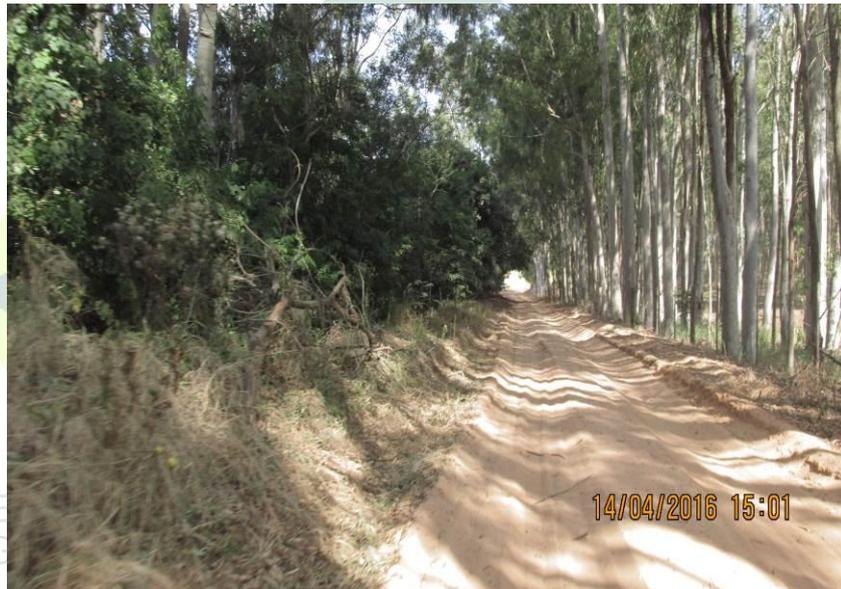
Figura 221 - Areião.

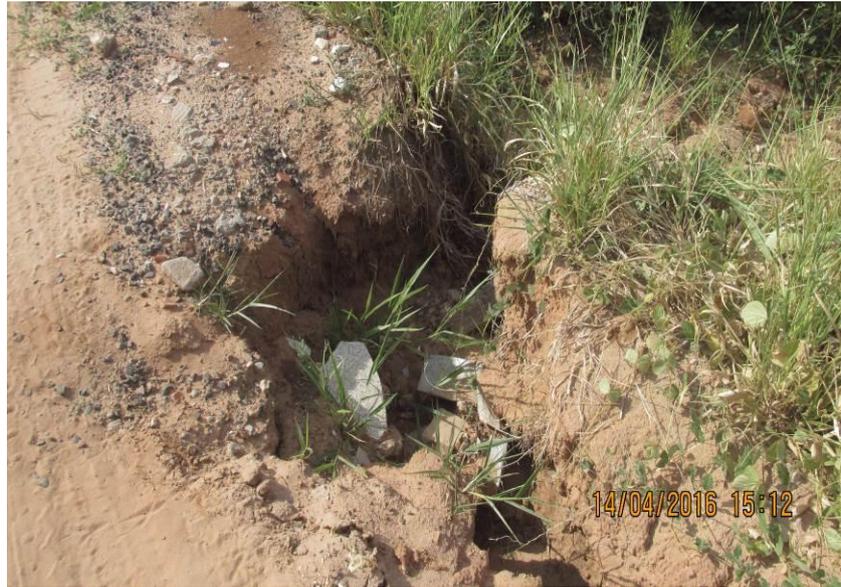
Figura 222 - Processo erosivo na lateral da estrada.

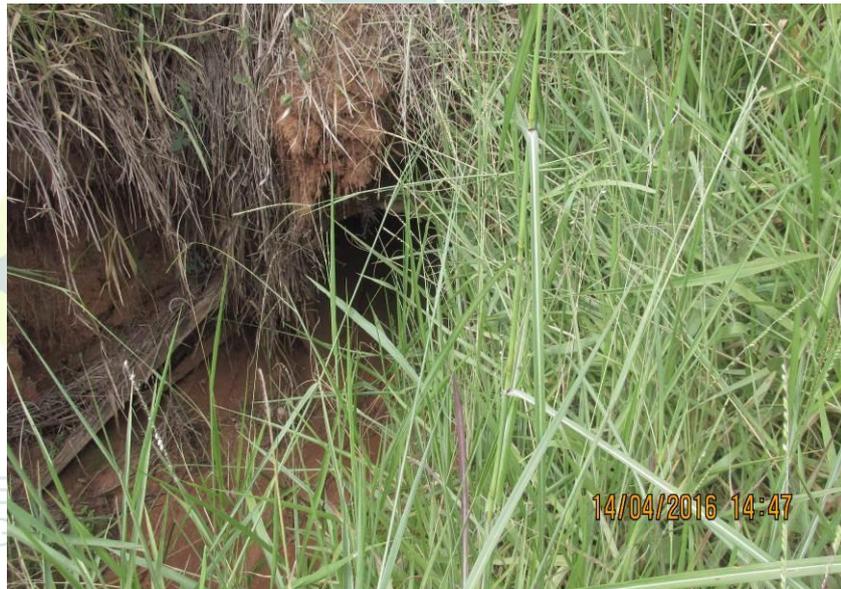
Figura 223 - Tubulação de 800 mm de concreto.

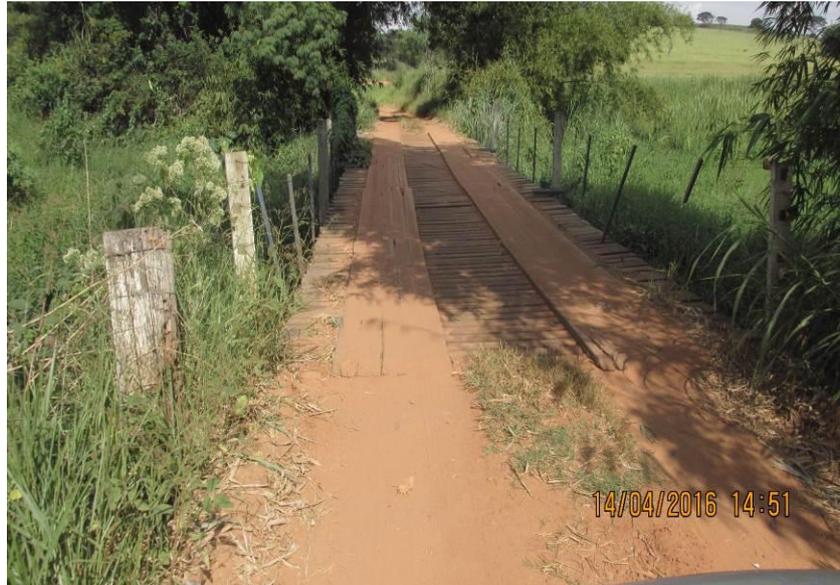
Figura 224 - Ponte de madeira com 20,20 x 4,10 x 4,00 metros.

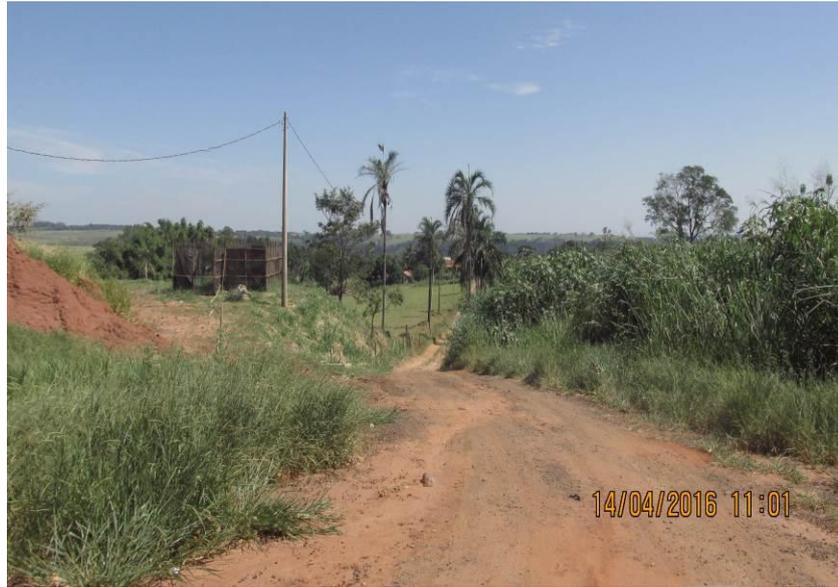
Figura 226 - Plataforma não conformada.

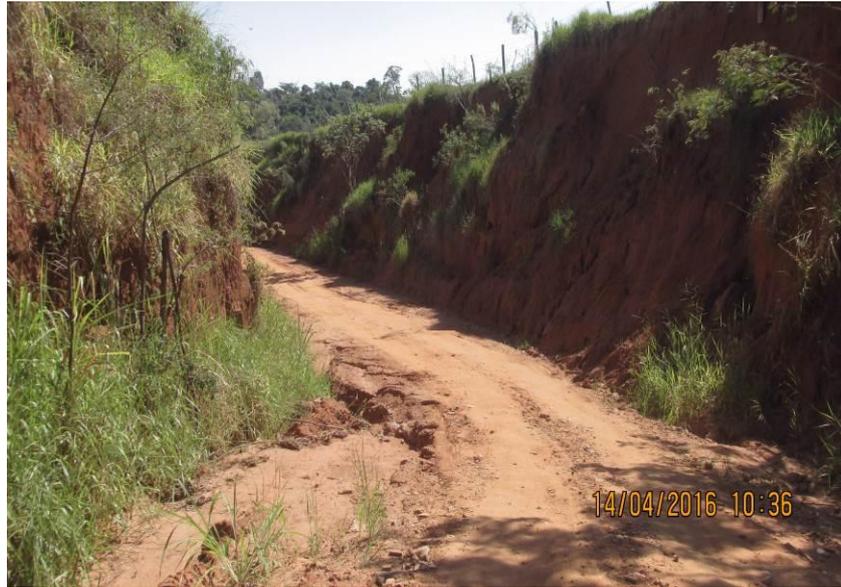
Figura 227 - Trecho encaixado entre barrancos.

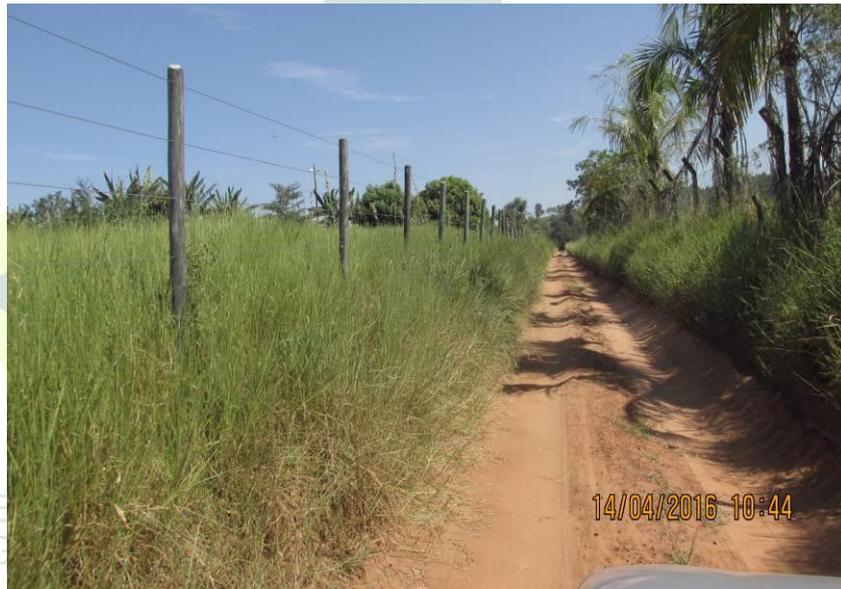
Figura 228 - Trecho estreito.

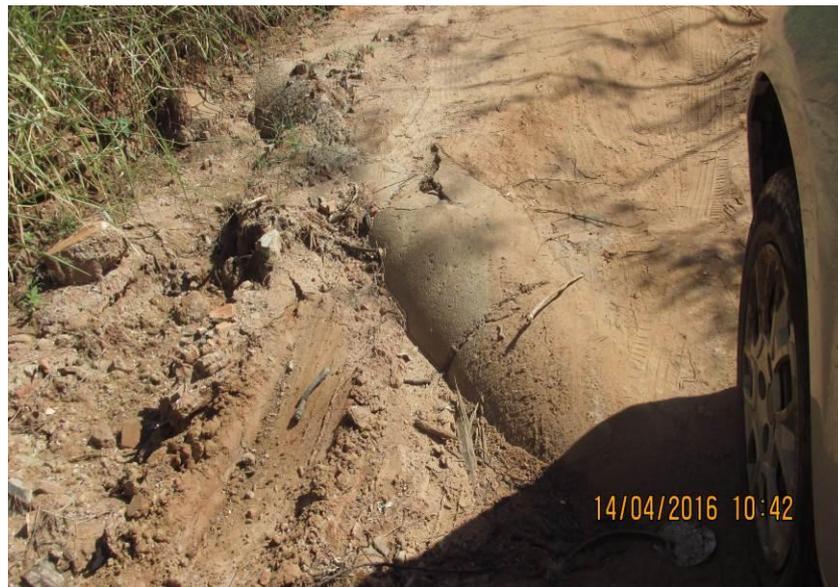
Figura 229 - Tubulação de concreto de 800 mm.

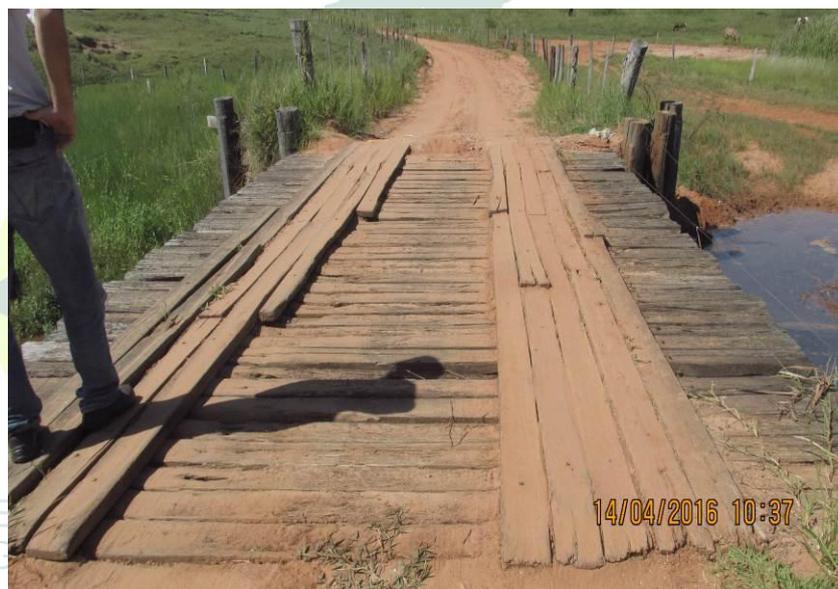
Figura 230 - Ponte de madeira com 8,00 x 4,60 x 4,20 metros.

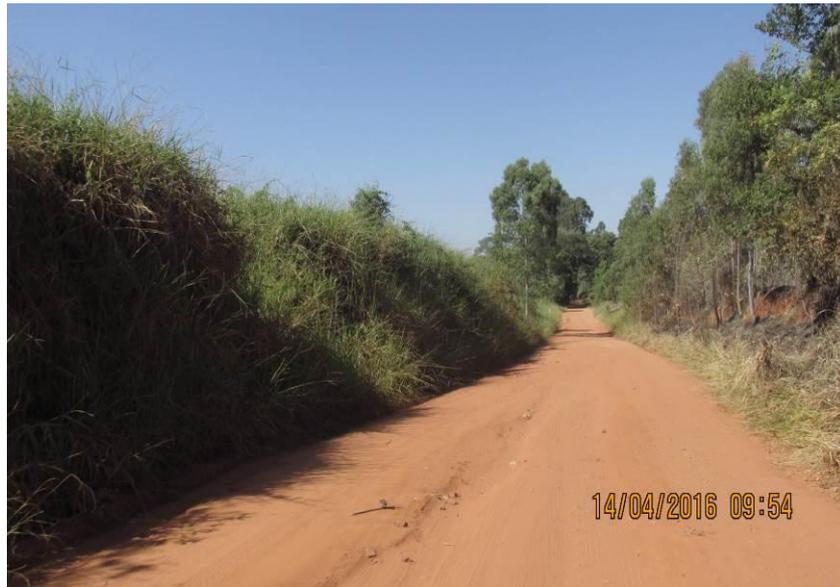
Figura 231 - Processo erosivo no leito carroçável.

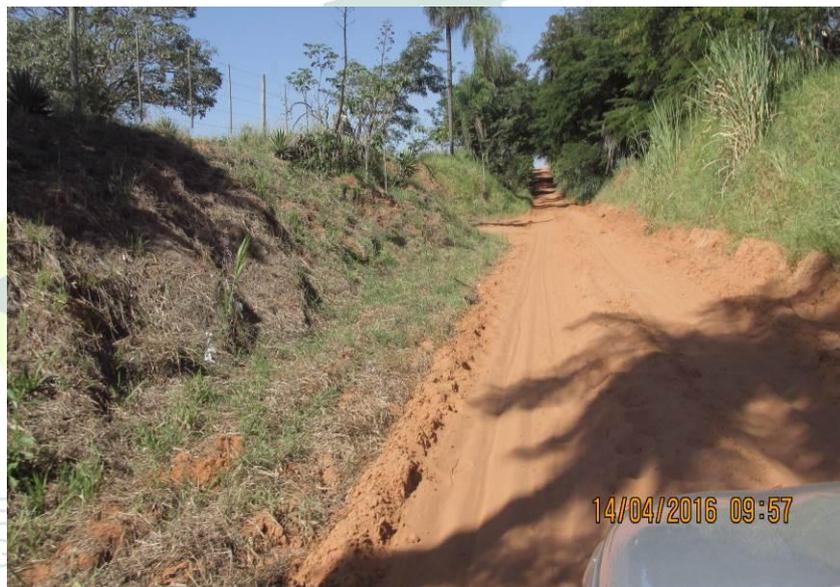
Figuras 232 e 233 – Processo erosivo no leito carroçável e areão.

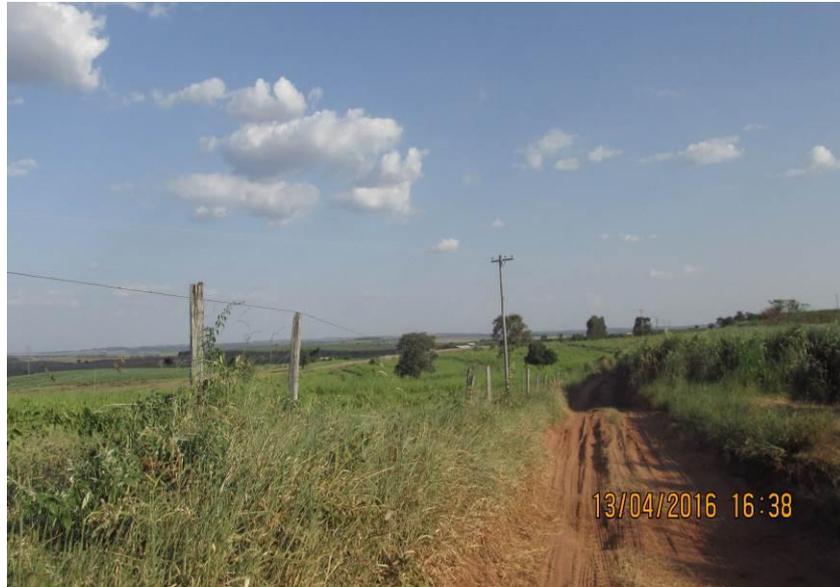
Figura 232 - Ausência de saída d'água.

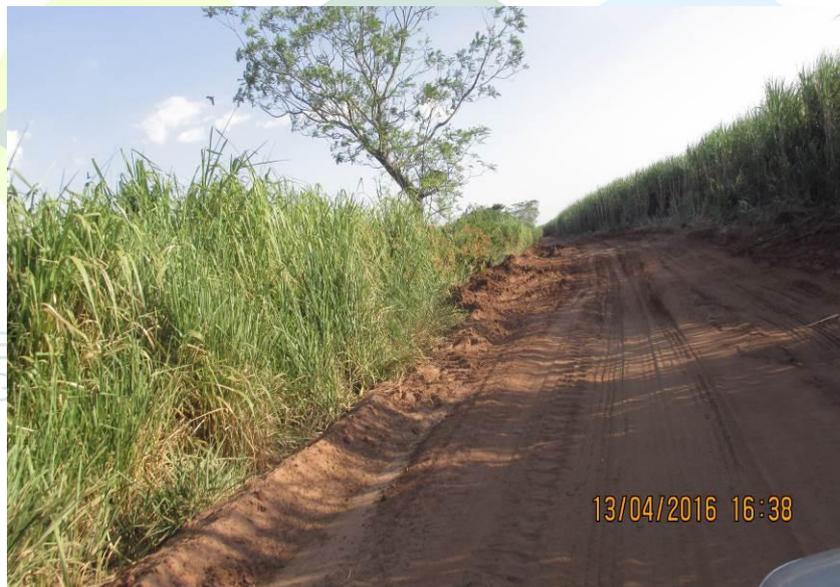
Figura 233 - Areião.

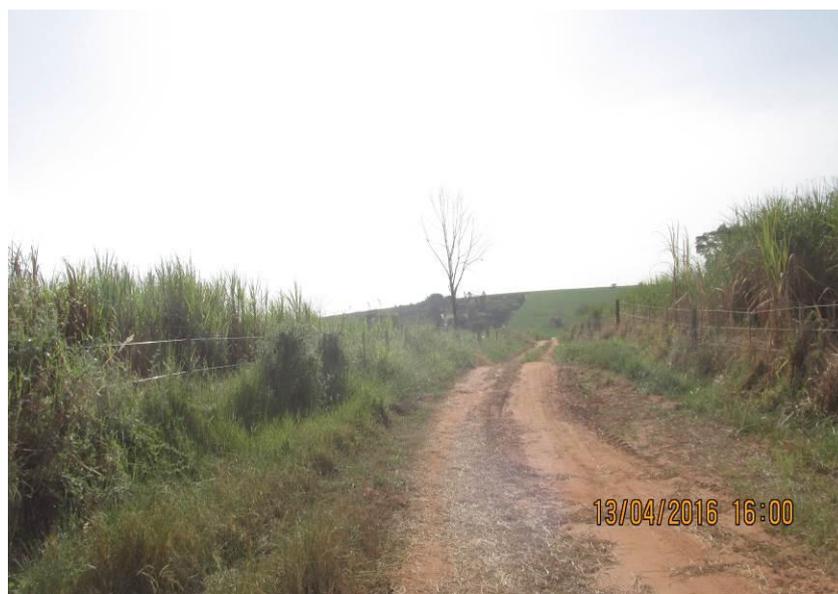
Figura 234 - Revestimento parcial com pedra brita.

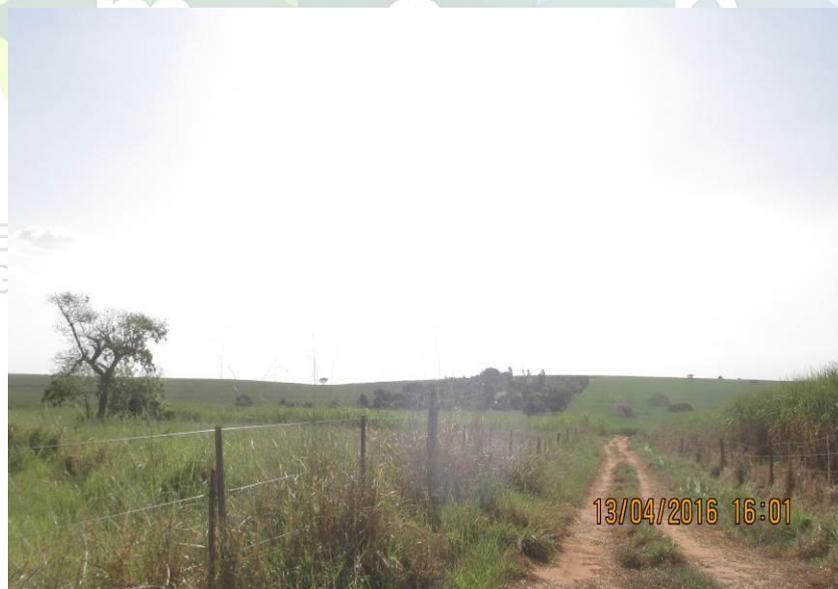
Figura 235 - Gramíneas no leito carroçável.

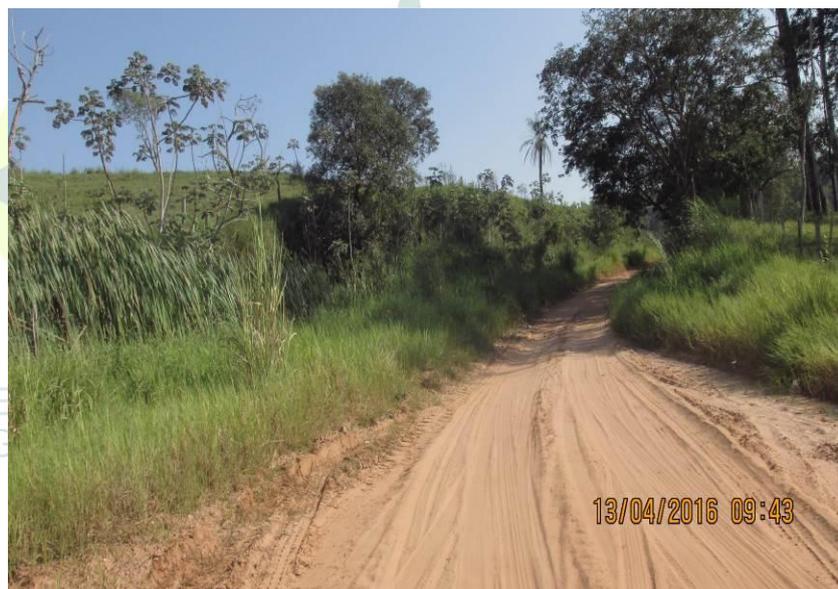
Figura 236 - Areião.

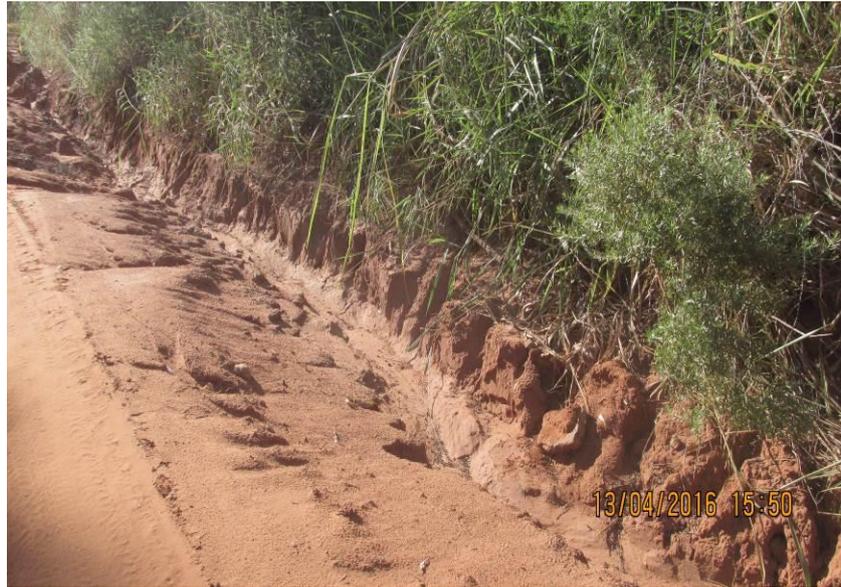
Figura 237 - Processo erosivo na lateral da estrada.

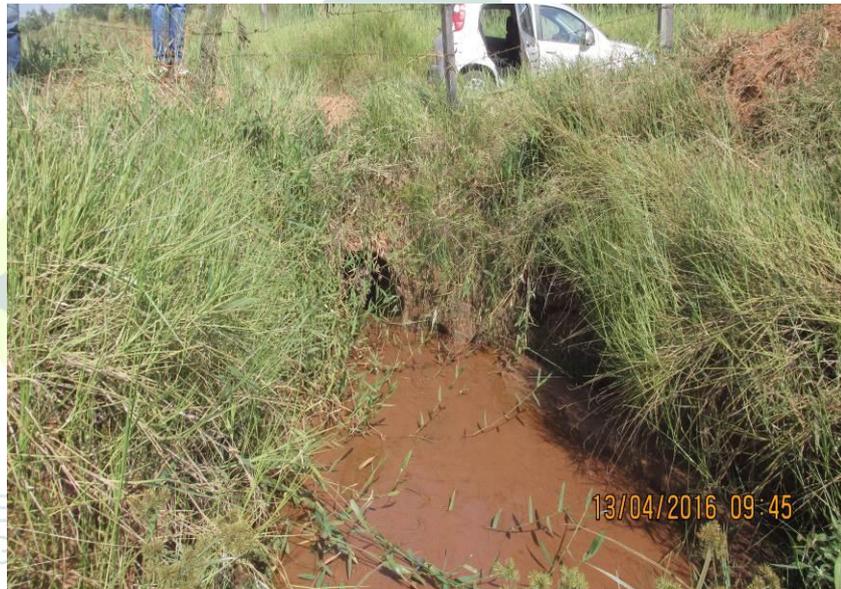
Figura 238 - Tubulação de concreto de 600 mm.

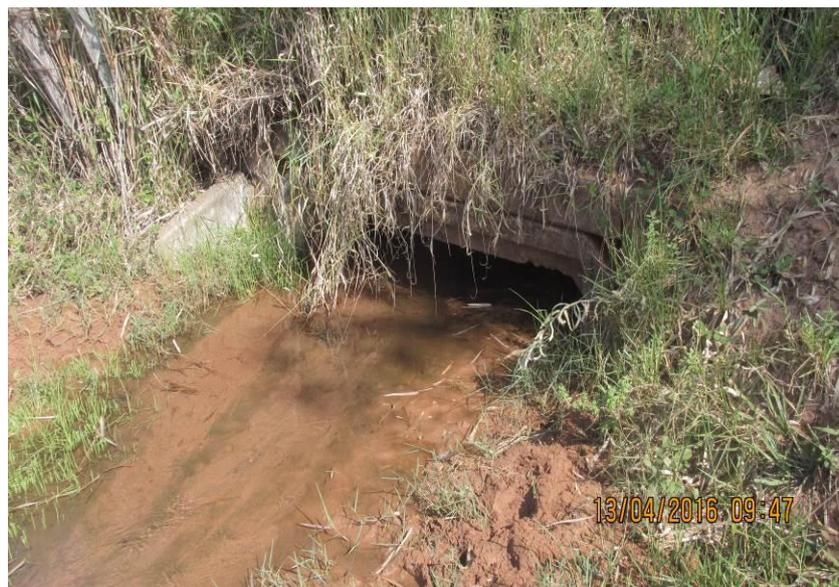
Figura 239 - Aduela de concreto assoreada de 1,5 x 1 m.

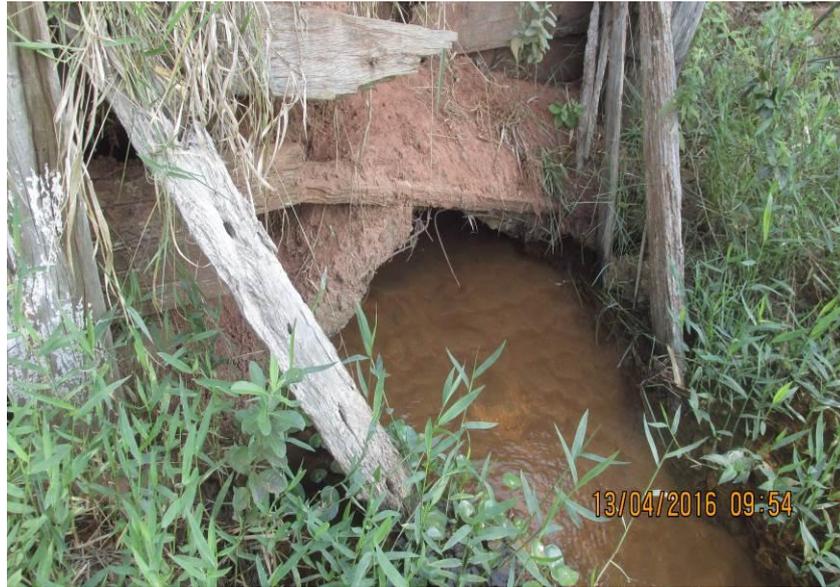
Figura 241 - Tubulação de concreto de 800 mm.

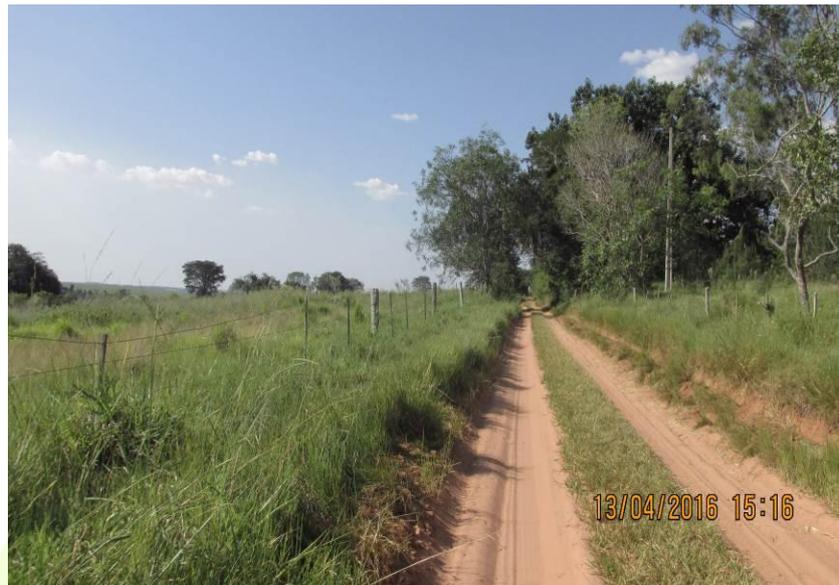
Figura 243 - Trilho de roda e areião.

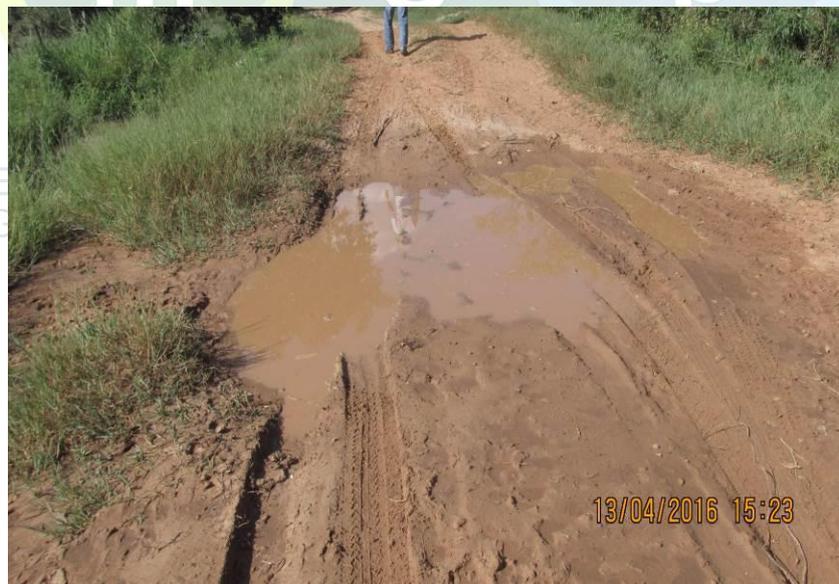
Figura 244 - Poça d'água.

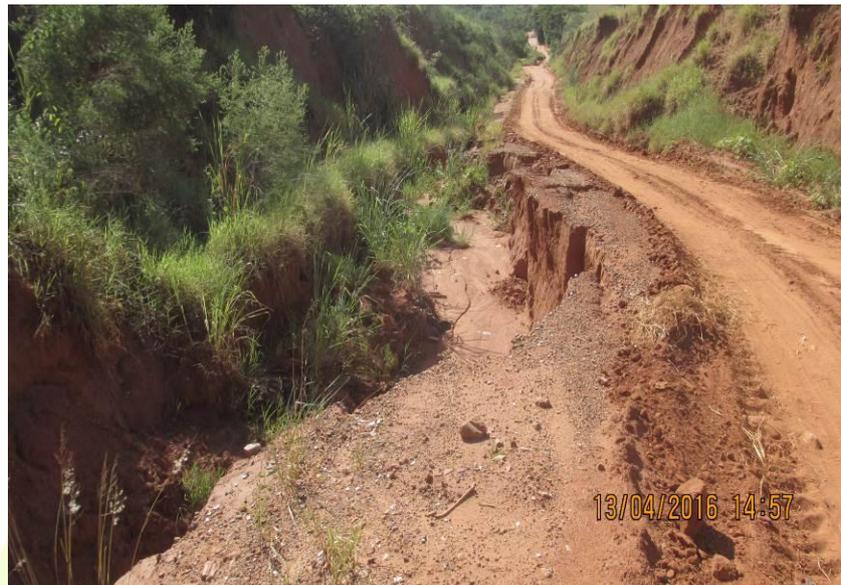
Figura 247 - Voçoroca invadindo o leito carroçável.

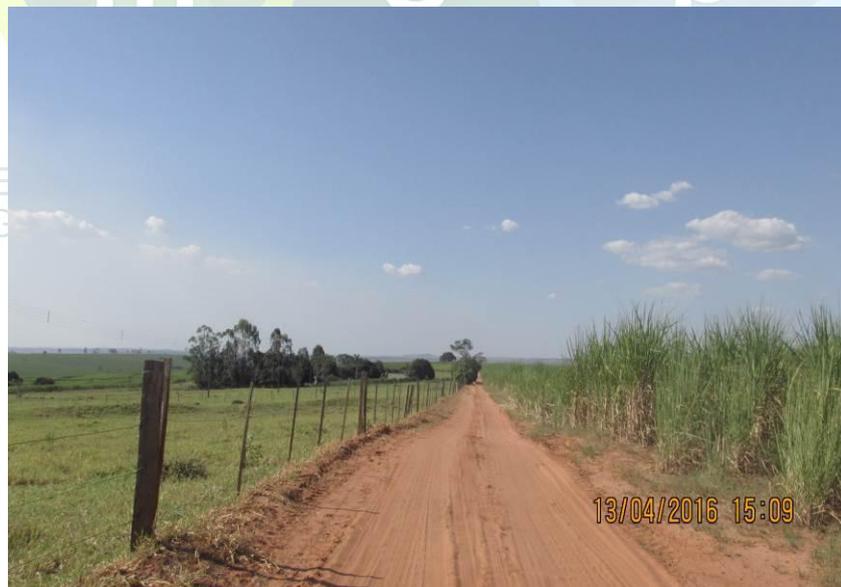
Figura 248 - Areião.

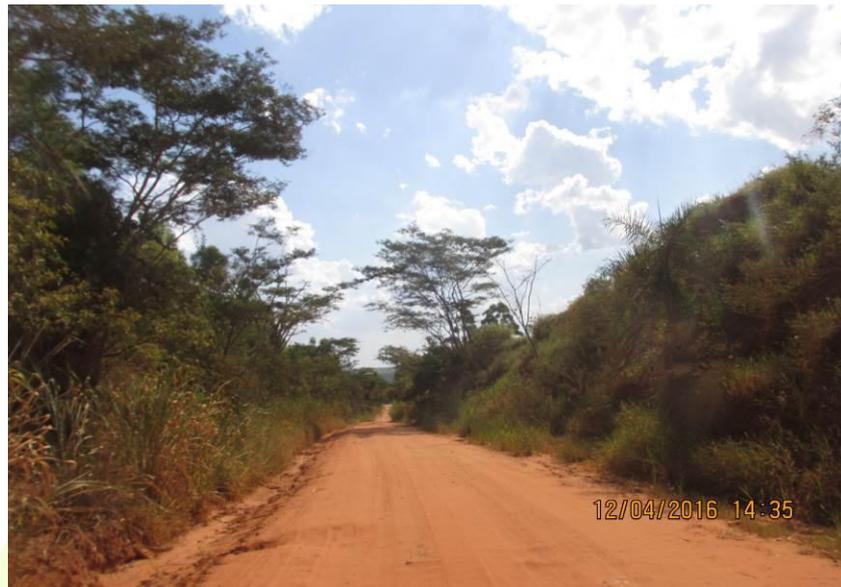
Figura 251 - Barranco.

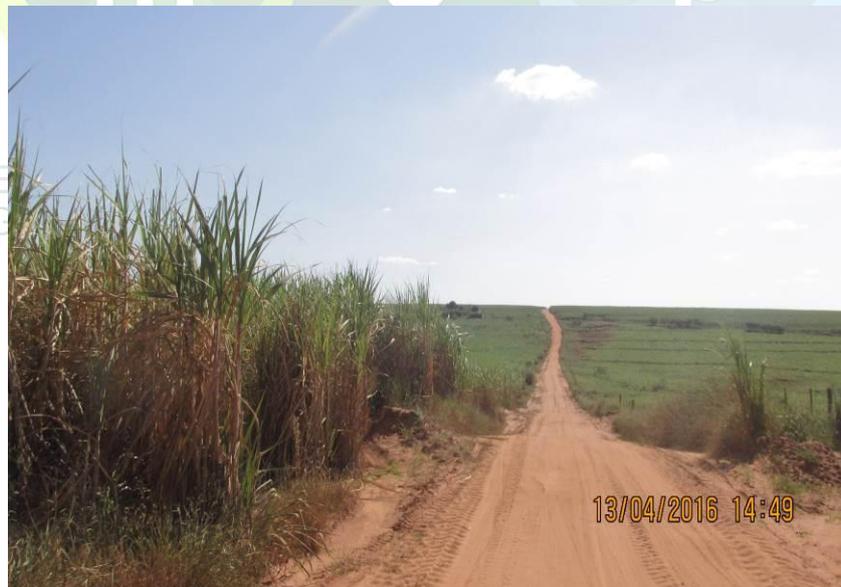
Figura 252 - Areião.

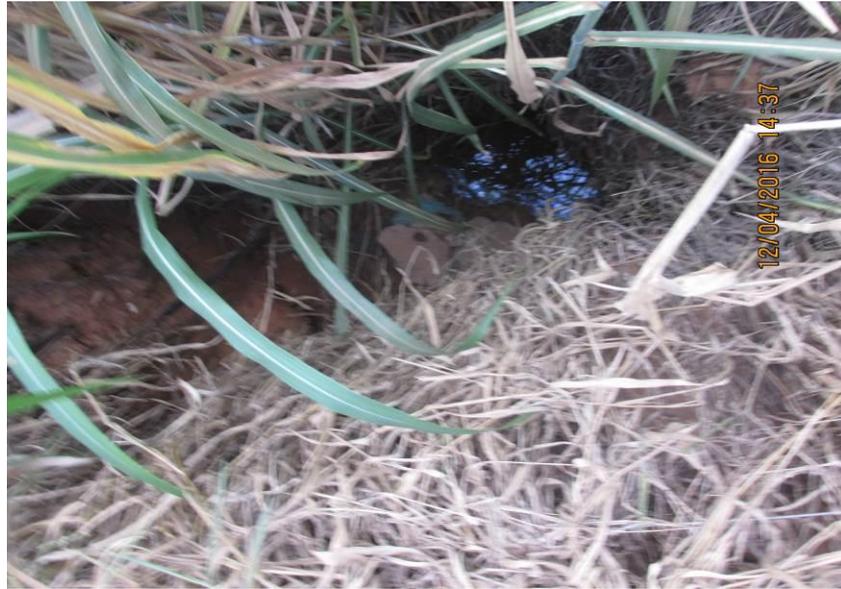
Figura 253 - Tubulação de concreto afogada.

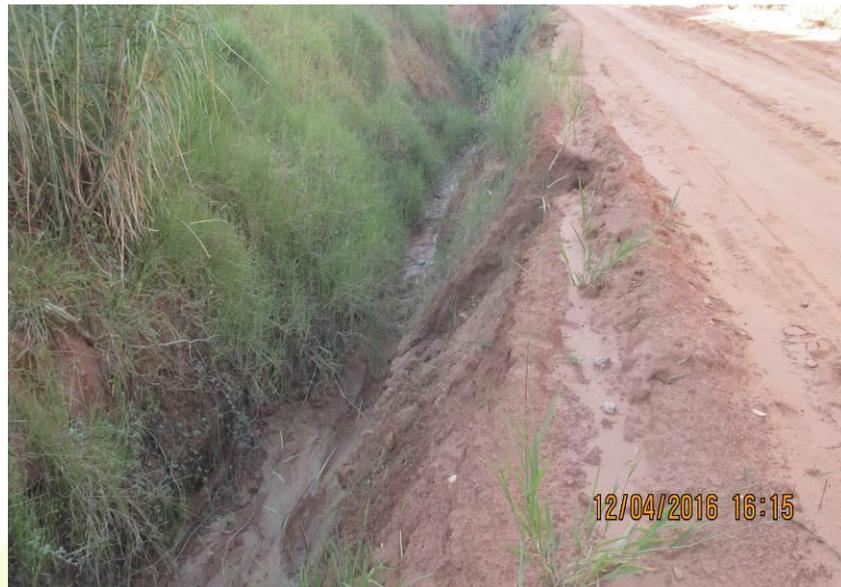
Figura 257 - Processo erosivo na lateral da estrada.

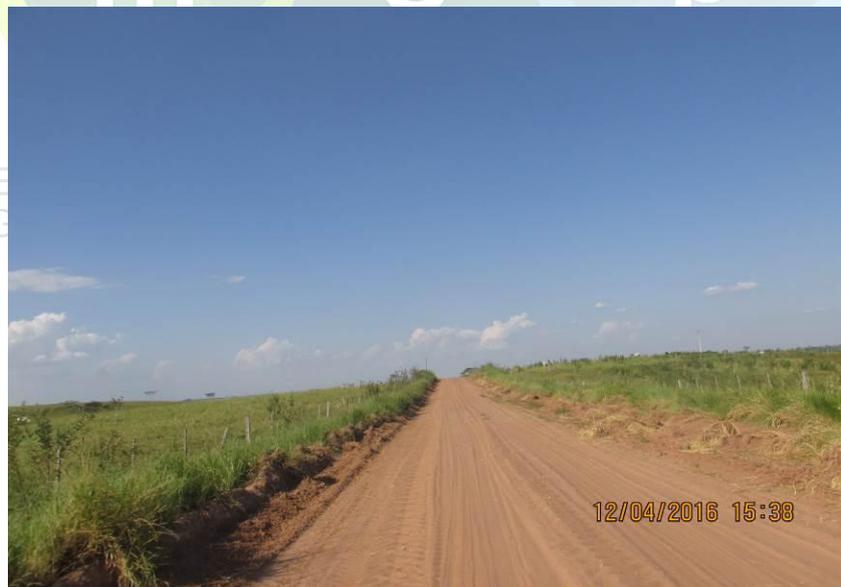
Figura 258 - Areião.

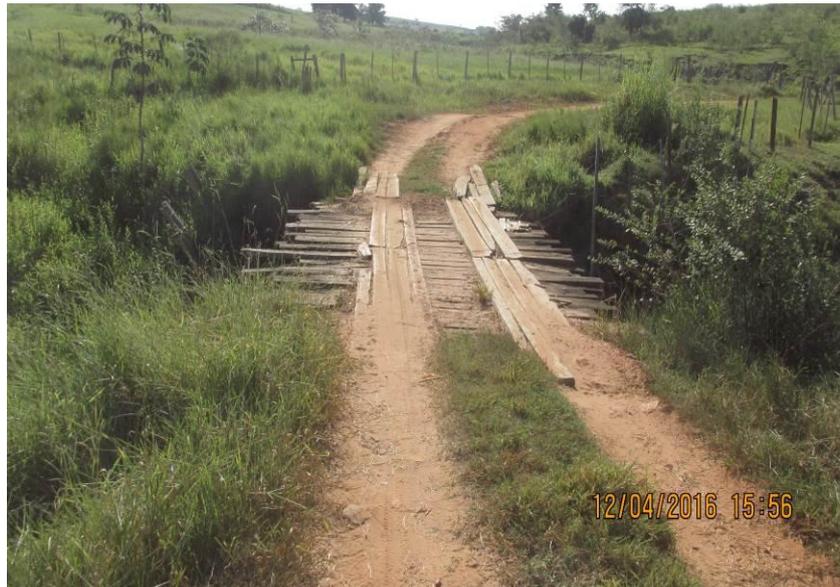
Figura 259 - Ponte de madeira com a plataforma em más condições com medidas de 10,20 x 4,40 x 3,60 metros.

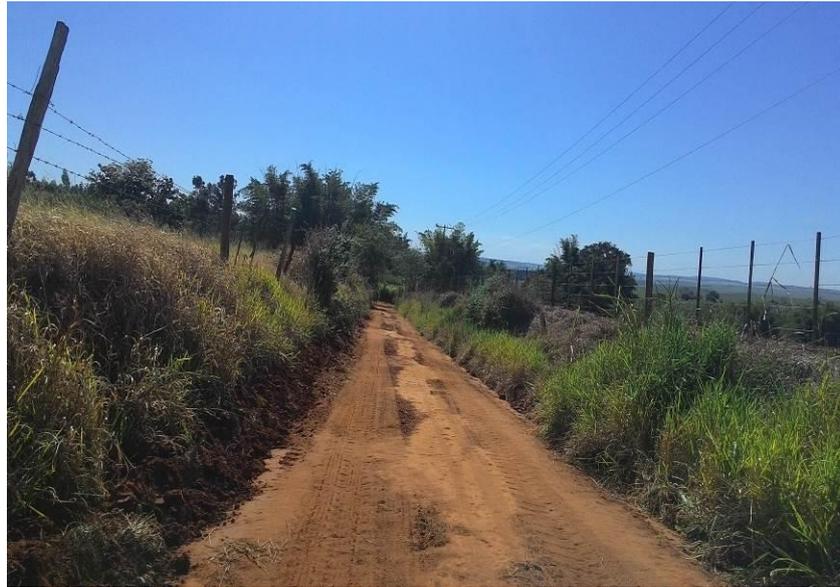
Figura 263 - Ausência de saída d'água.

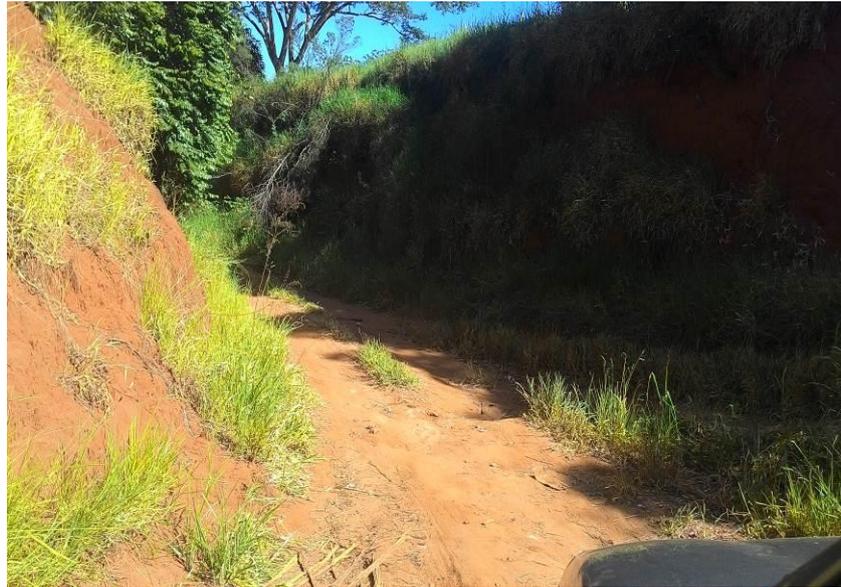
Figura 264 - Trecho encaixado entre barrancos.

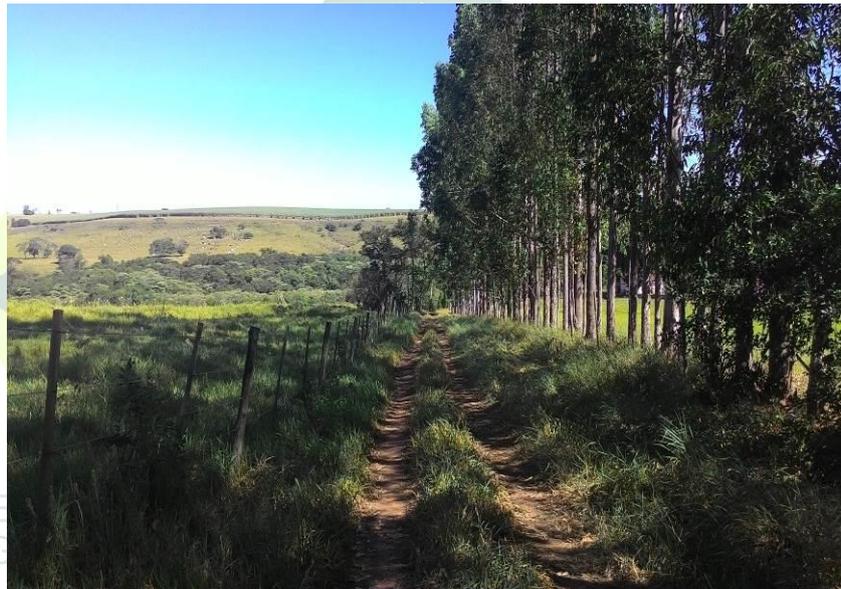
Figura 265 - Gramíneas no leito carroçável.

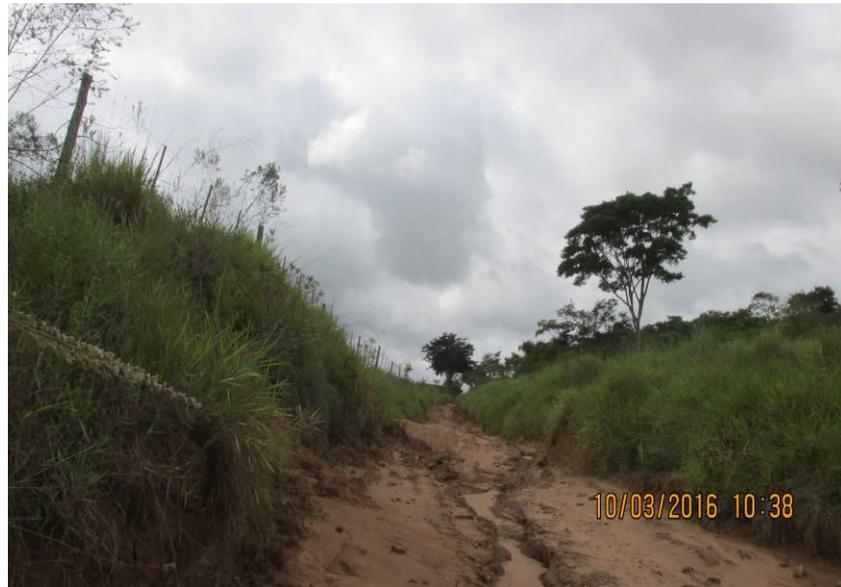
Figura 267 - Processo erosivo no leito carroçável.

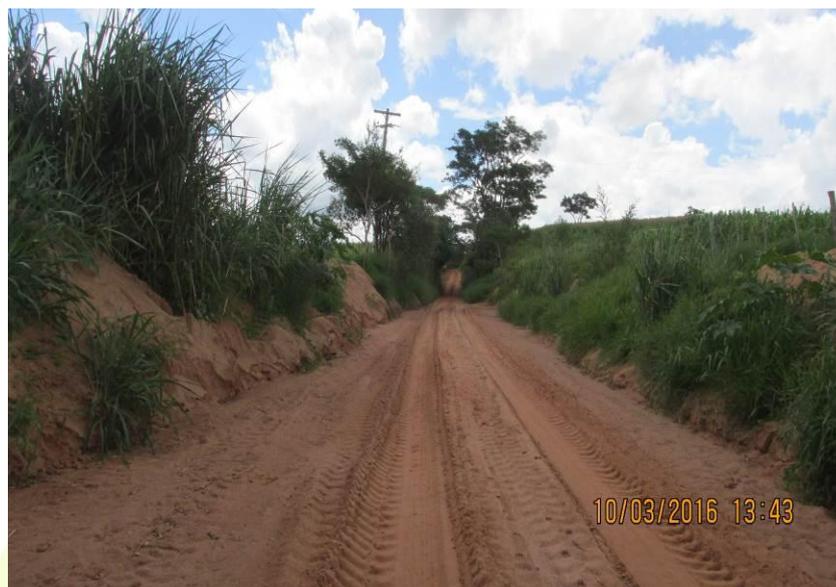
Figura 273 - Areião.

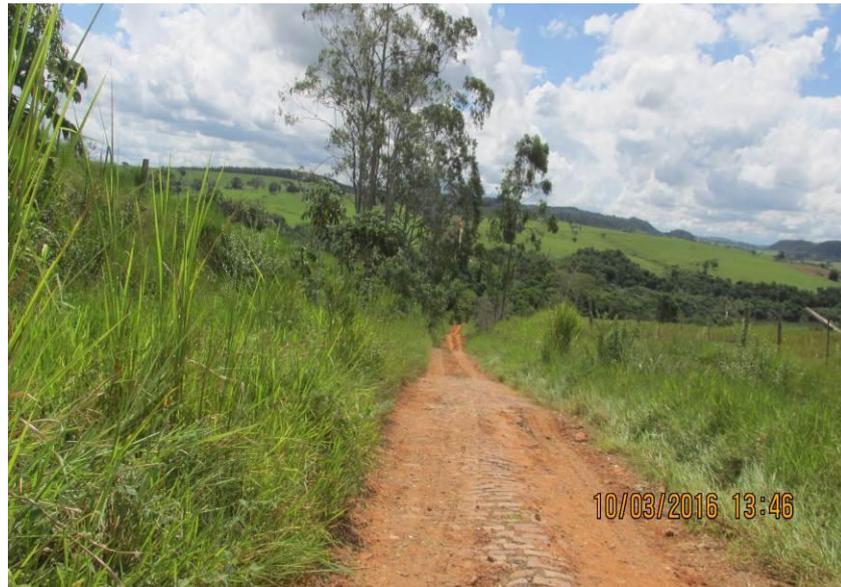
Figura 275 - Trecho estreito.
