PLANO DIRETOR DE CONTROLE DE EROSÃO RURAL DE MARÍLIA – SP

PLANO DIRETOR DE CONTROLE DE EROSÃO RURAL DO MUNICÍPIO DE MARÍLIA – SP

MEP Consultoria e Ambiental LTDA

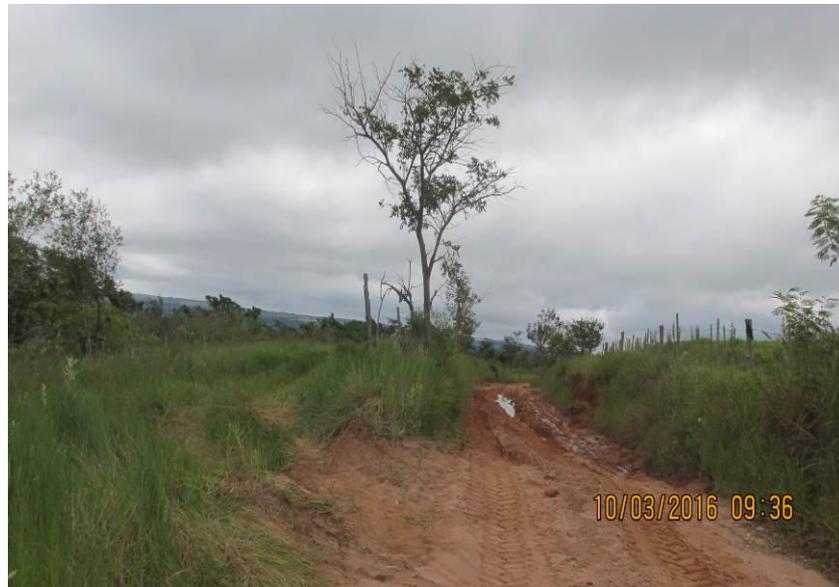
Figura 277 - Atoleiro e areião.

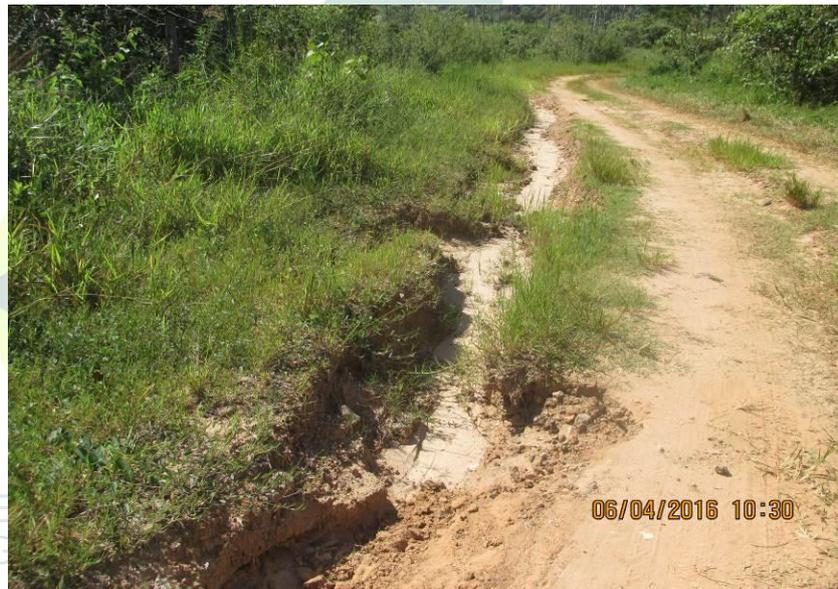
Figura 279 - Processo erosivo na lateral da estrada.

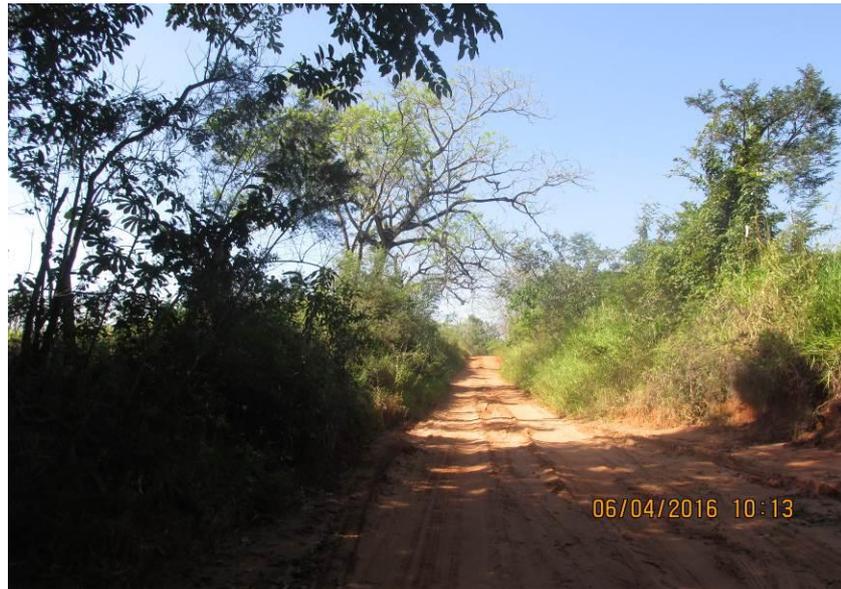
Figura 280 - Areião.

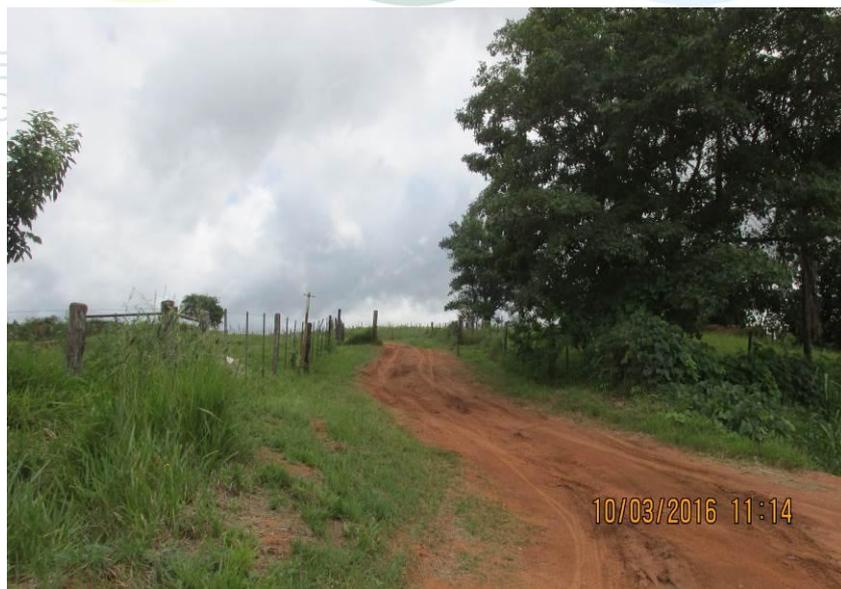
Estrada municipal pavimentada tem início na vicinal Marília/Avencas e termina em uma propriedade particular. Essa estrada não teve intervenção, mas recebe manutenção periódica da Prefeitura Municipal. A cultura lateral ao longo da estrada é pastagem. Seu traçado em maior parte encontra-se plano. Possui lombadas insuficientes e não apresenta saídas d'água.

Figura 285 - Ausência de saída d'água.

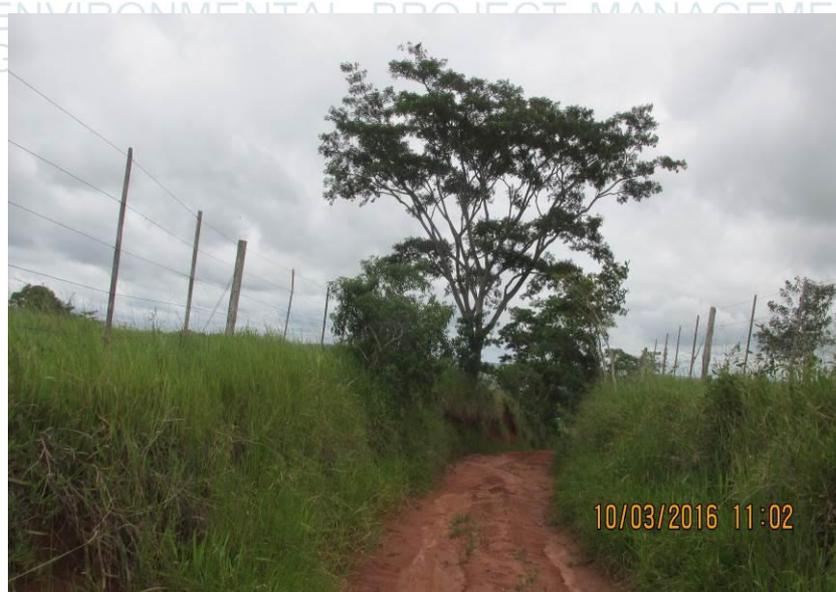
Estrada municipal não pavimentada tem início em uma propriedade particular e termina no sítio Boa Esperança. Essa estrada não teve intervenção, mas recebe manutenção periódica da Prefeitura Municipal. A cultura lateral ao longo da estrada é pastagem. Seu traçado em maior parte plana. Possui lombadas insuficientes e não apresenta saídas d'água. Os trechos críticos encontrados foram: areões, barranco e processo erosivo no leito carroçável.

Figura 287 - Trecho estreito e encaixado entre barrancos.

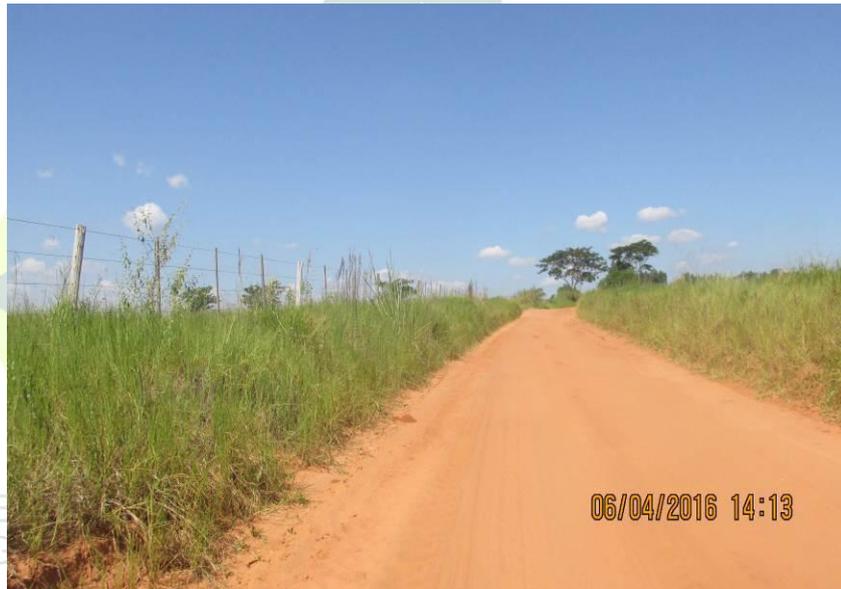
Figura 290 - Areião.

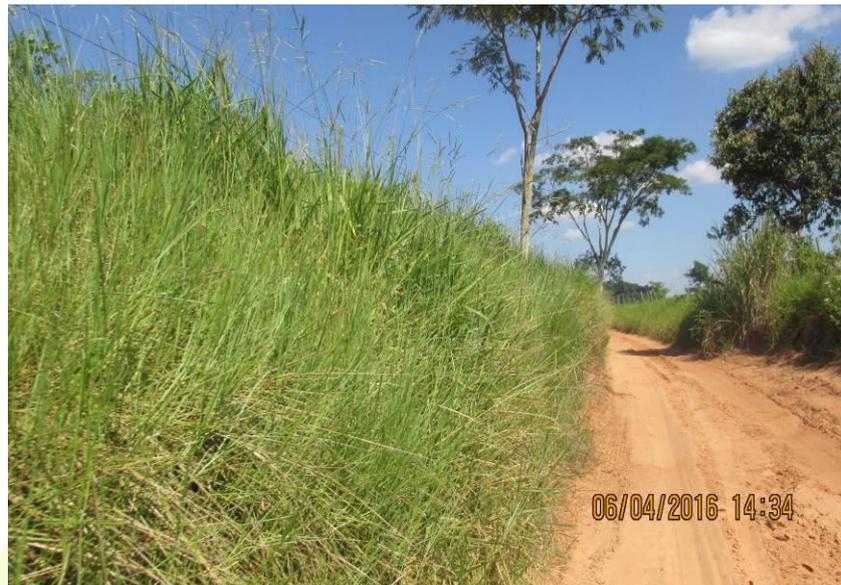
Figura 293 - Areião.

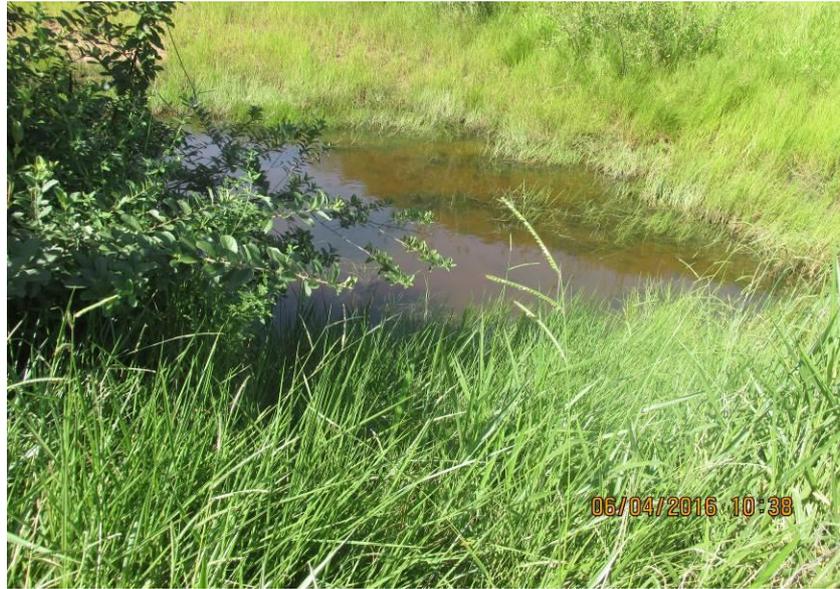
Figura 304 - Tubulação afogada.

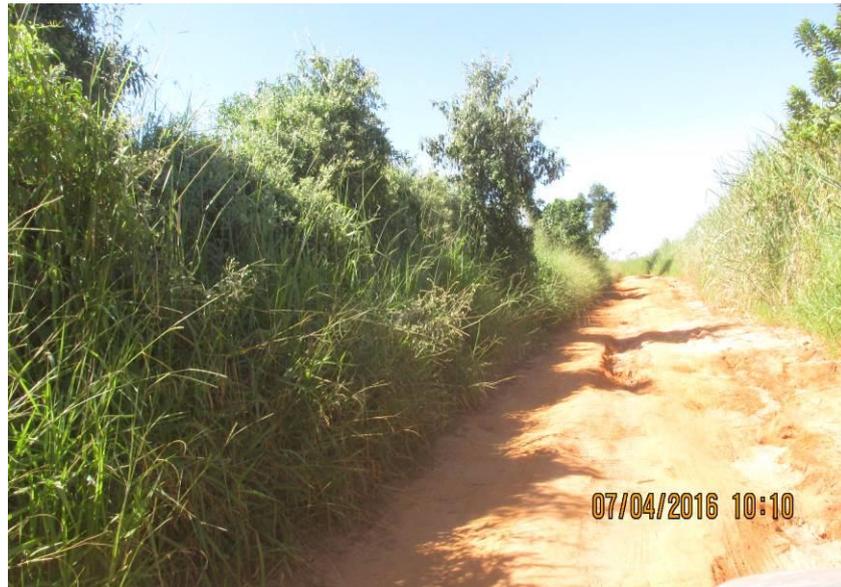
Figura 305 - Processo erosivo no leito carroçável.

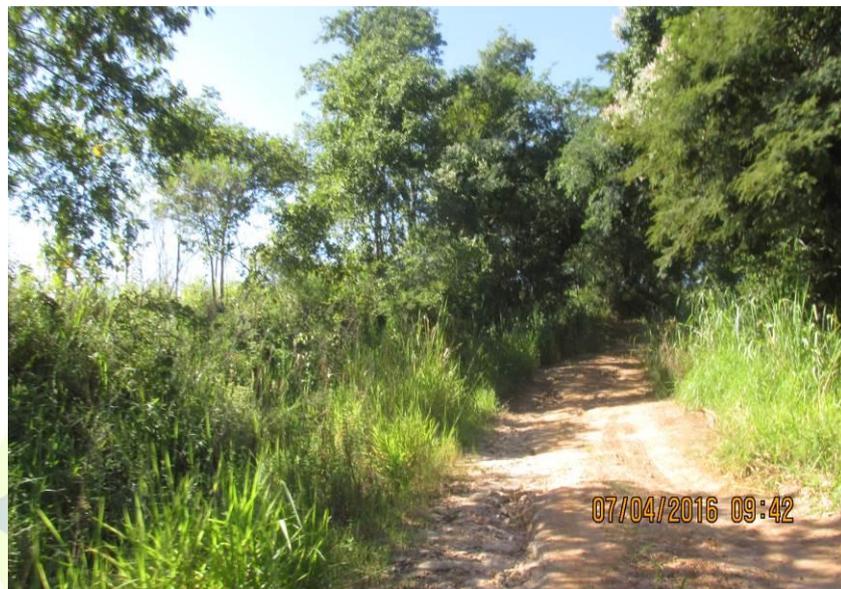
Figura 309 - Processo erosivo no leito carroçável.

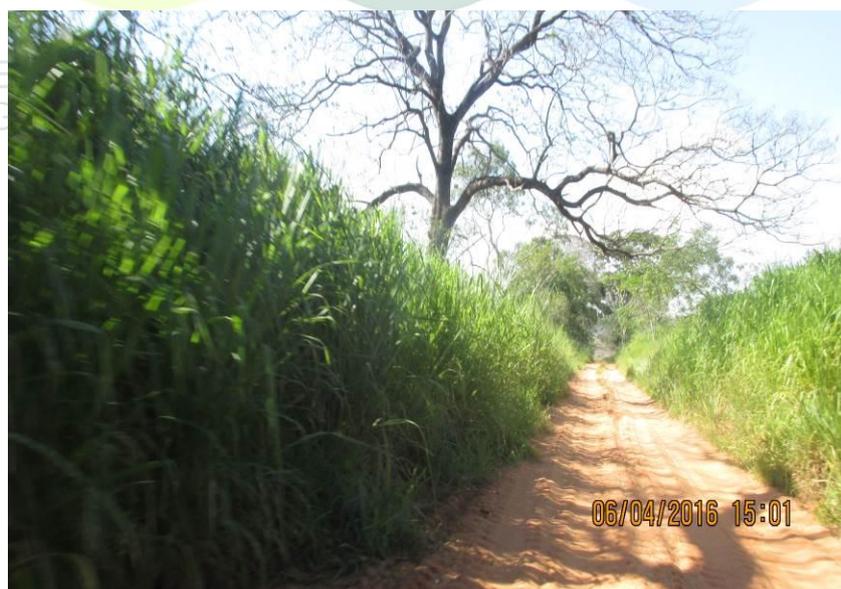
Figura 310 - Areião.

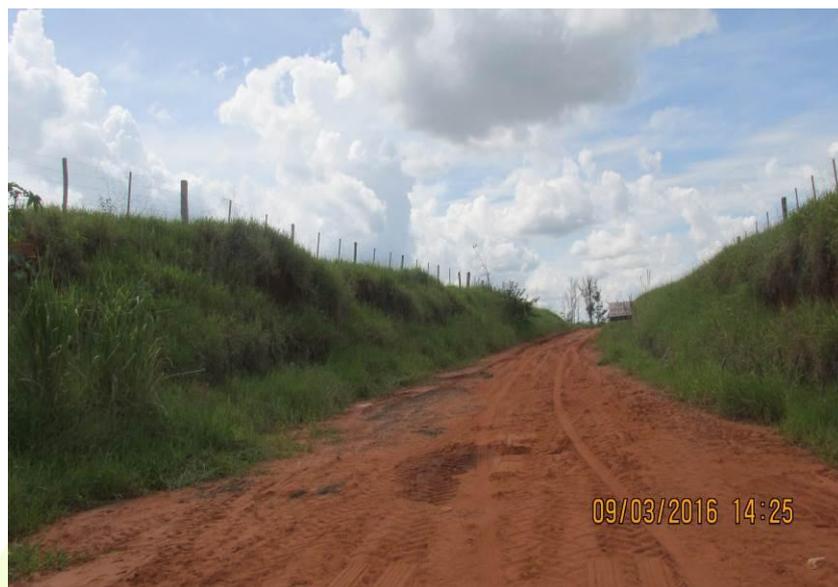
Figura 313 - Barranco.

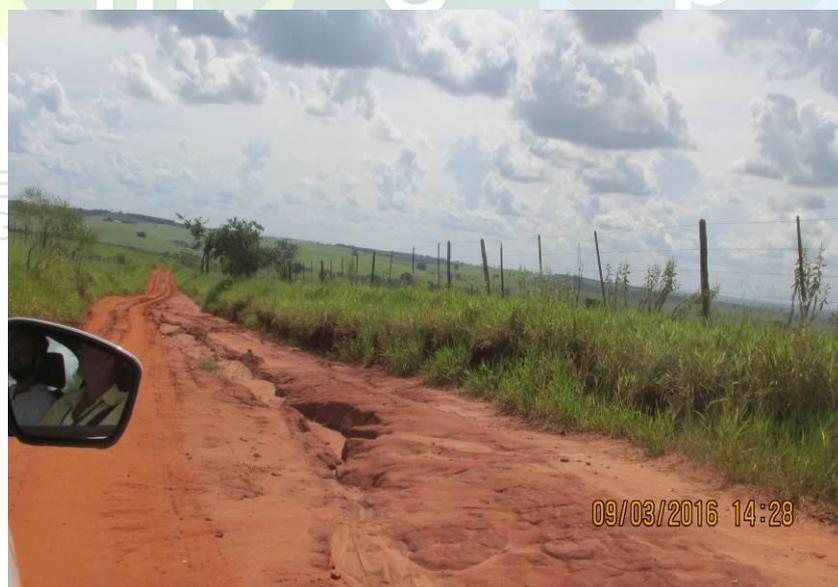
Figura 314 - Processo erosivo na lateral da estrada.

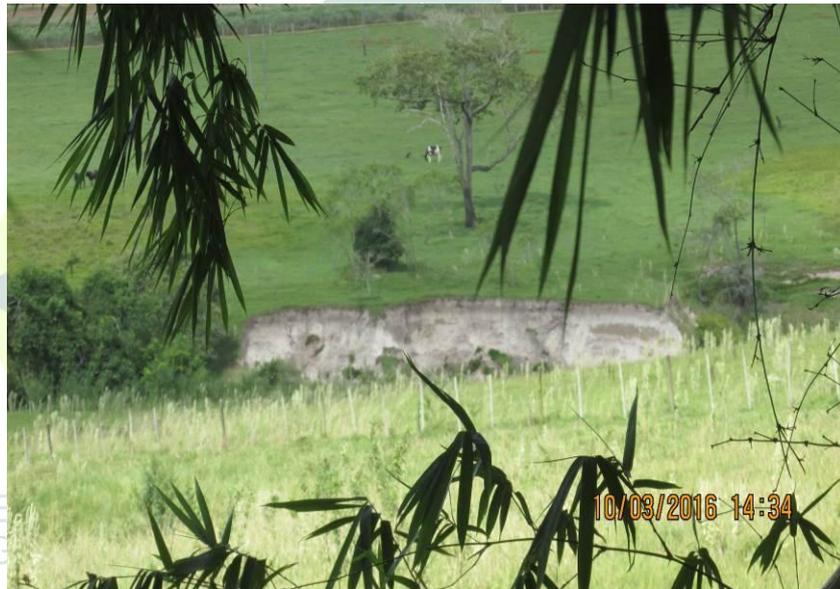
Figura 316 - Voçoroca nas áreas lindeiras.

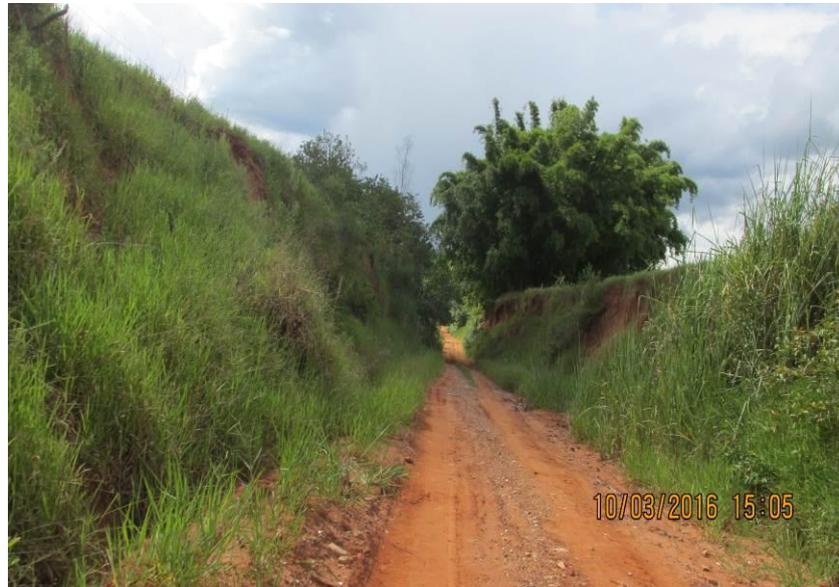
Figura 317 - Trecho encaixado entre barrancos.

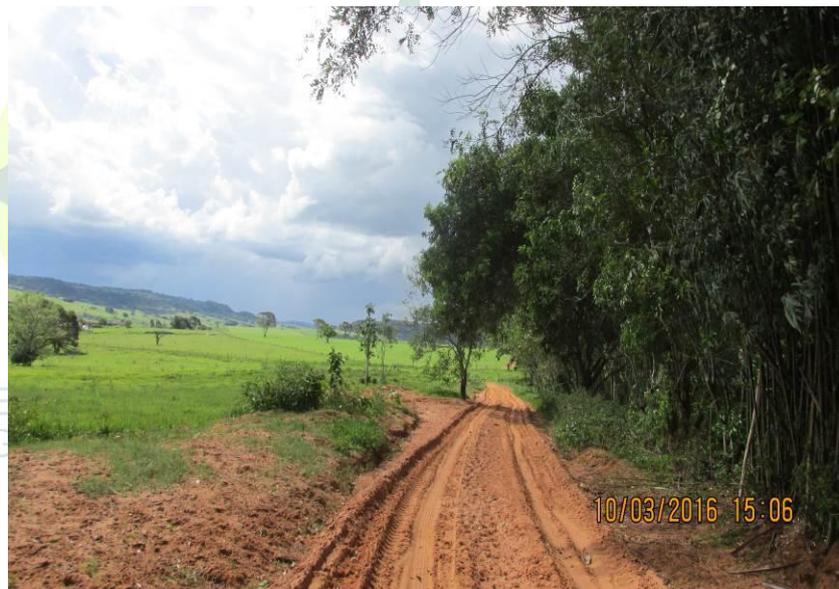
Figura 318 - Areião.

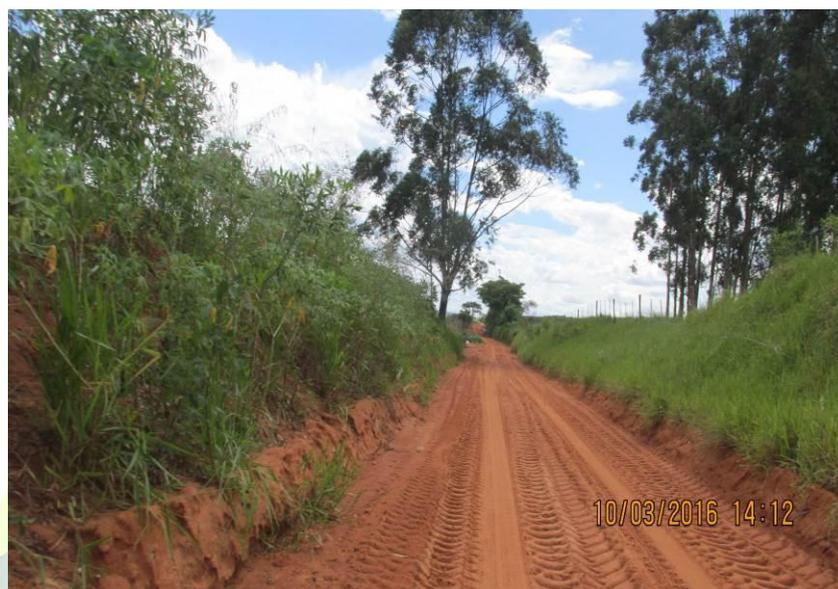
Figura 319 - Ausência de saída d'água e areião.

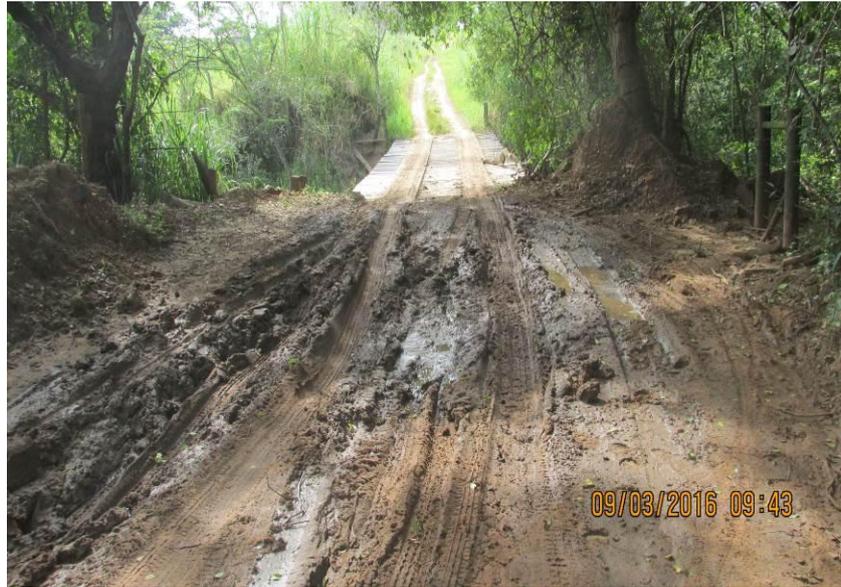
Figura 322 - Atoleiro.

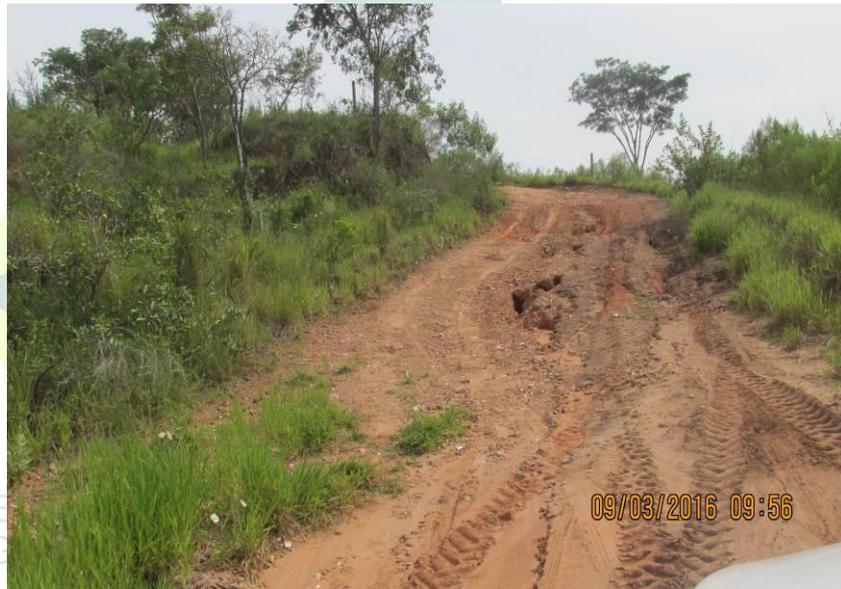
Figura 323 - Processo erosivo no leito carroçável.

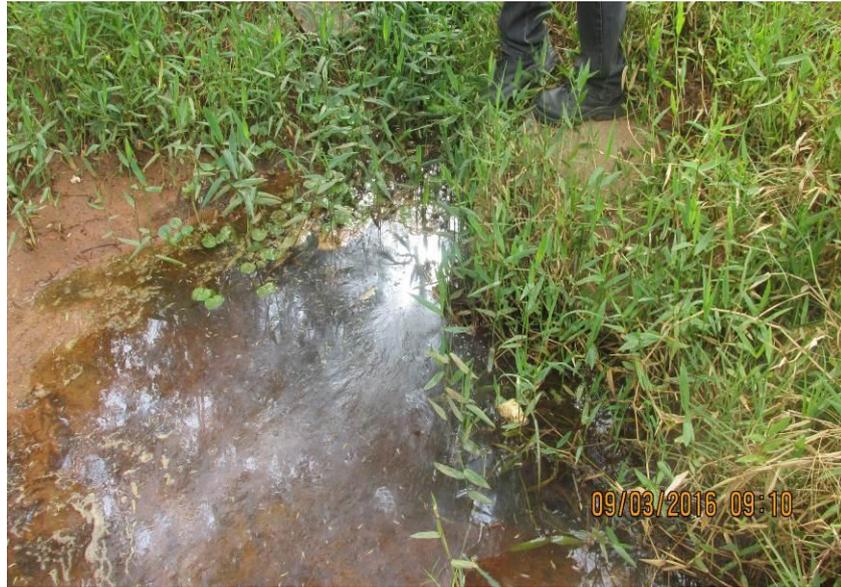
Figura 326 - Tubulação afogada.

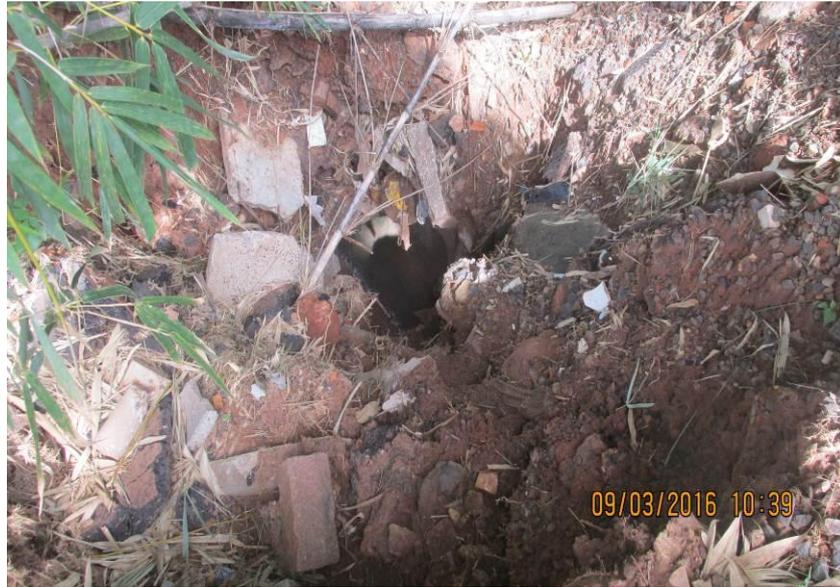
Figura 328 - Entulho.

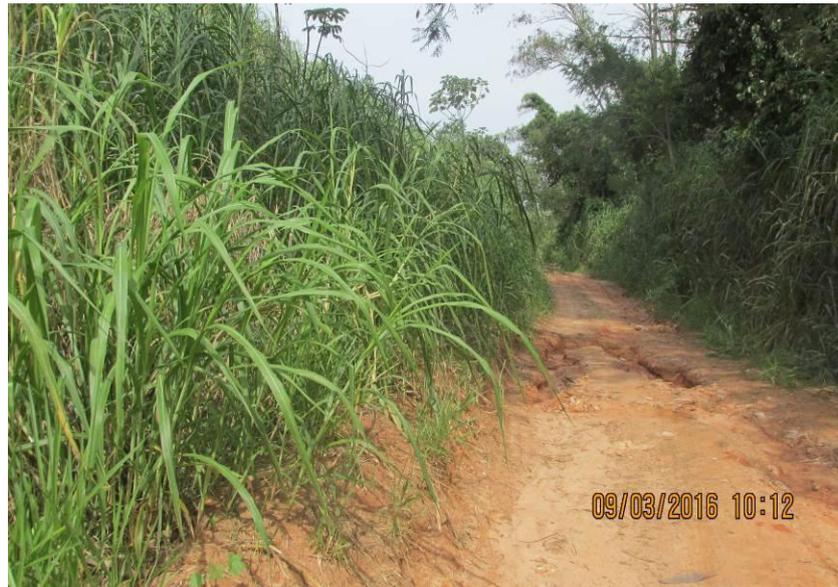
Figura 329 - Processo erosivo no leito carroçável.

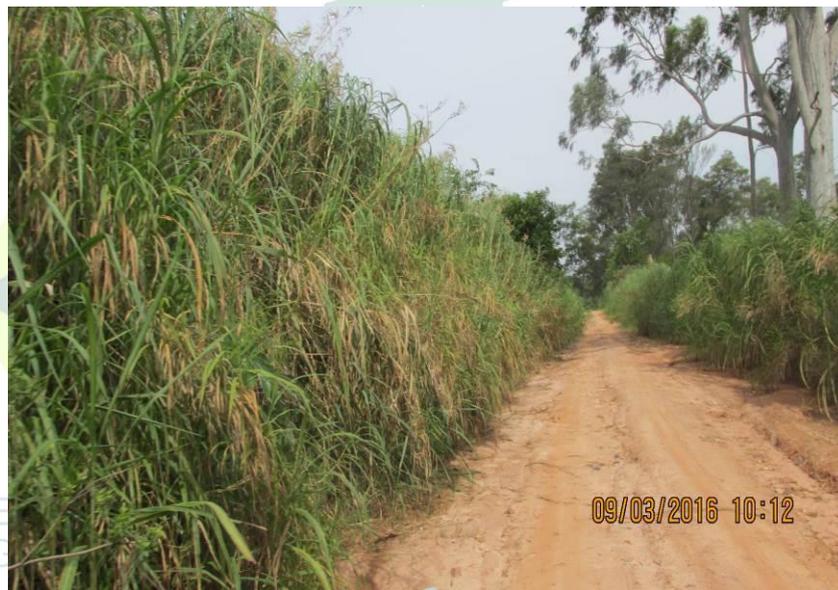
Figura 330 - Plataforma não conformada.

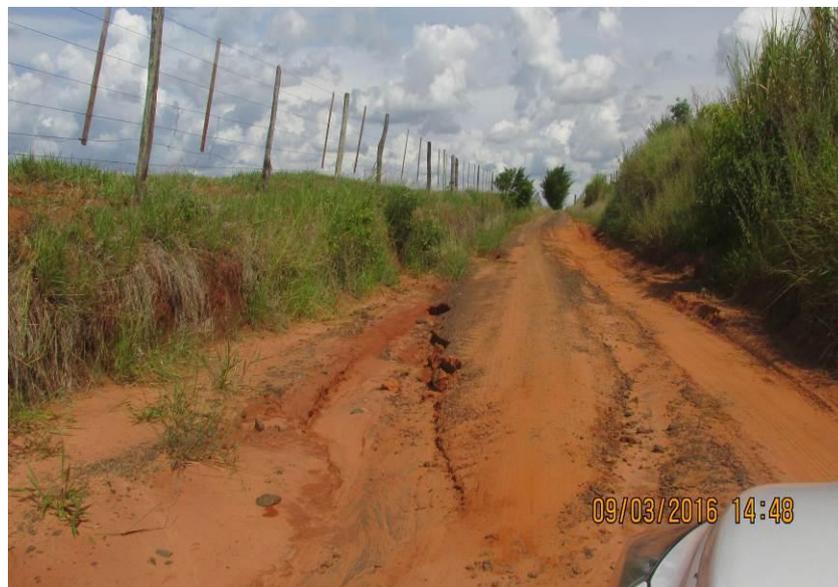
Figura 331 - Processo erosivo na lateral da estrada.

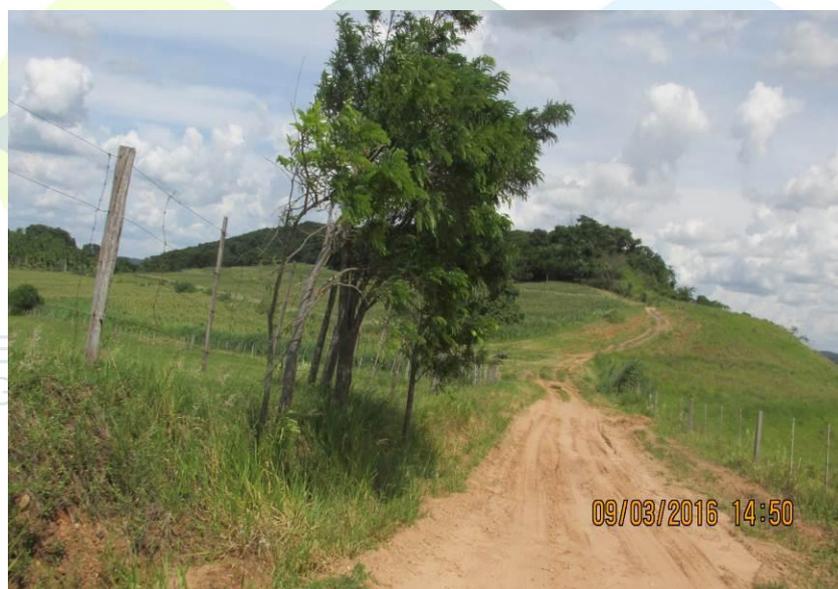
Figura 332 - Areião.

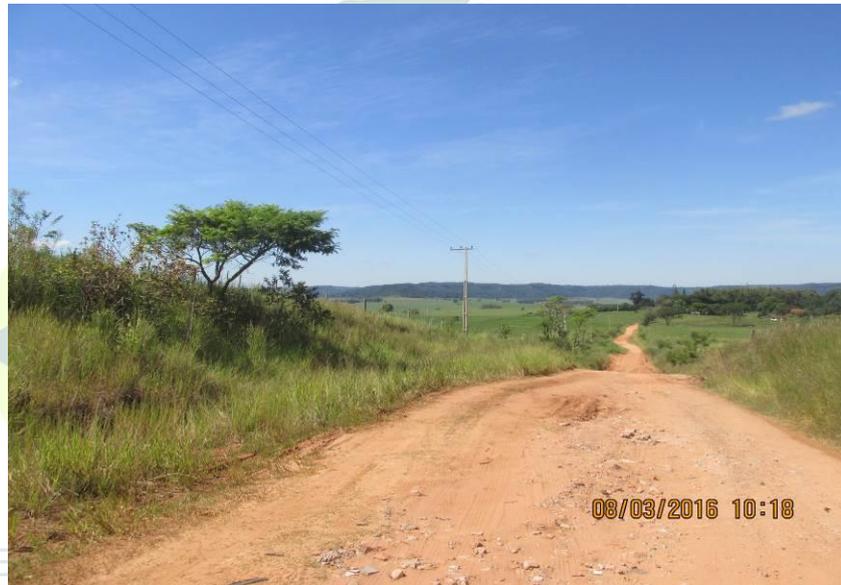
Figura 333 - Ausência de saída d'água.

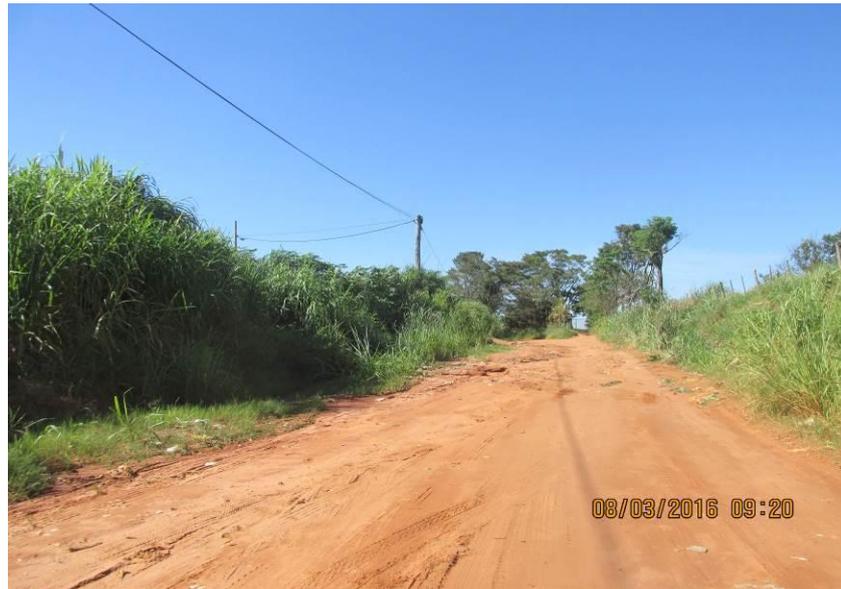
Figura 334 - Plataforma não conformada.

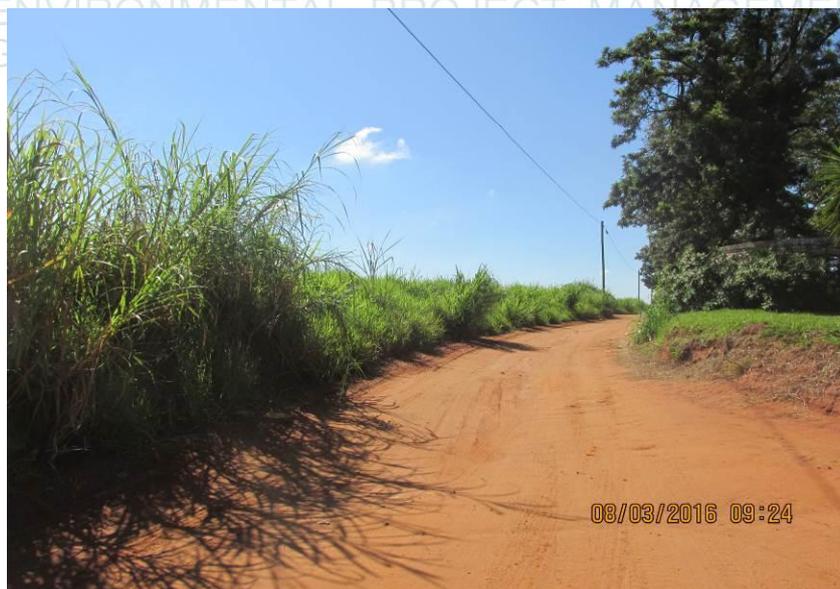
Figura 337 - Ausência de revestimento.

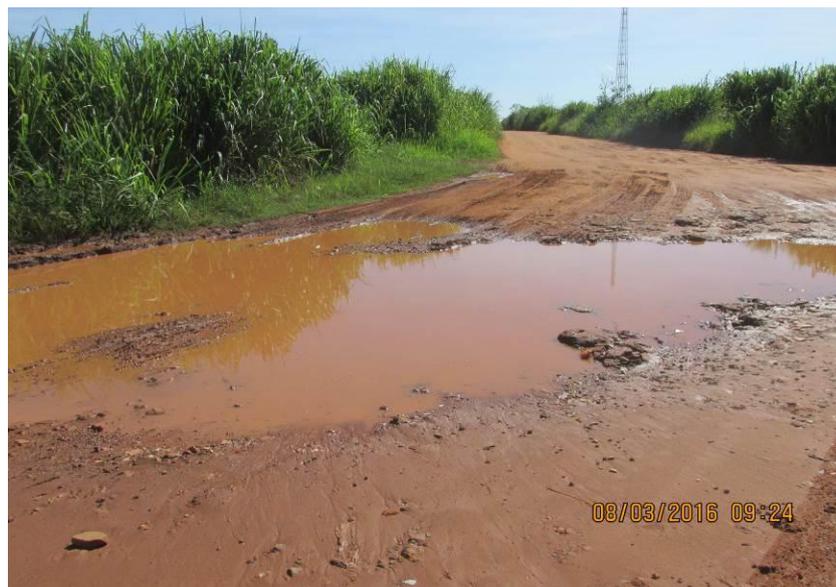
Figura 338 - Atoleiro.

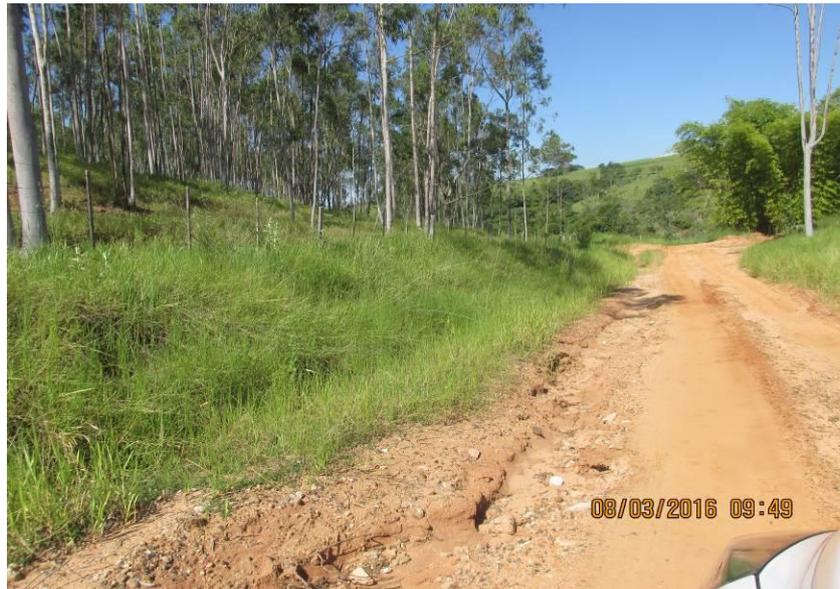
Figura 339 - Processo erosivo na lateral da estrada.

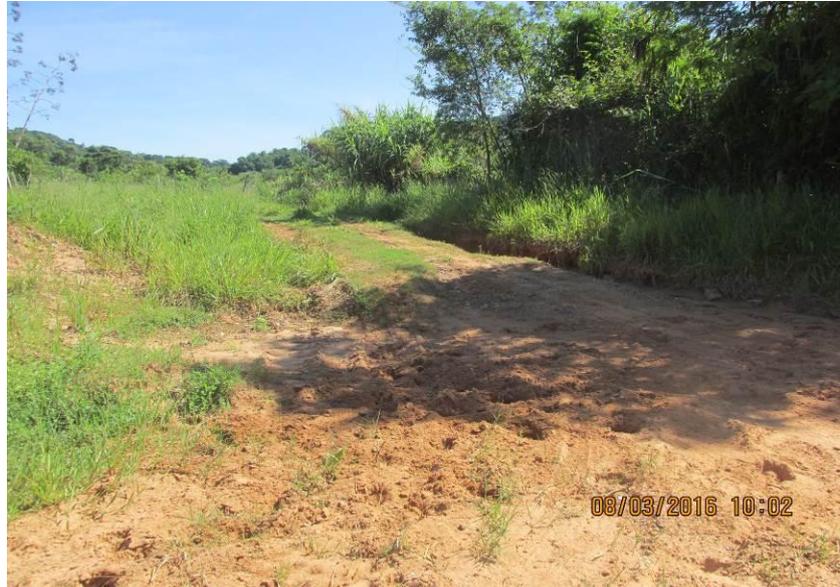
Figura 341 - Areião.

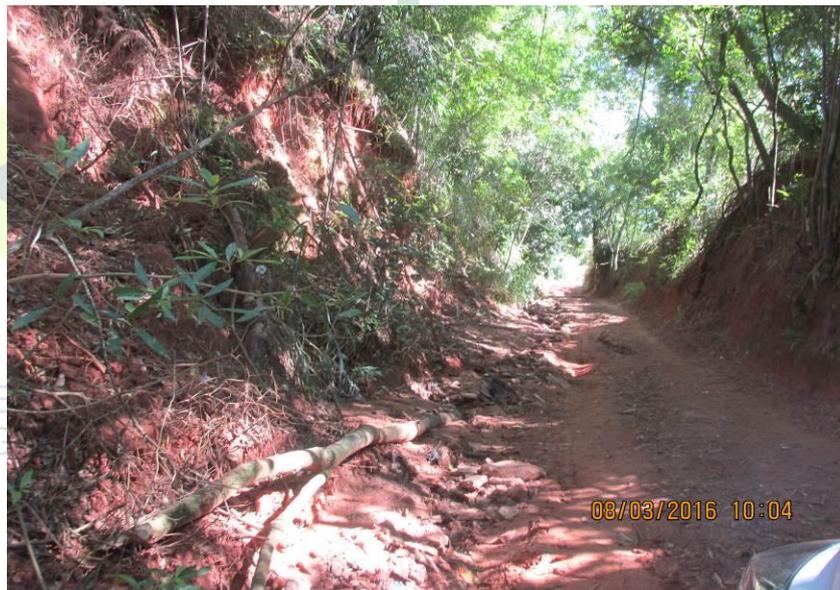
Figura 342 - Trecho encaixado entre barrancos.

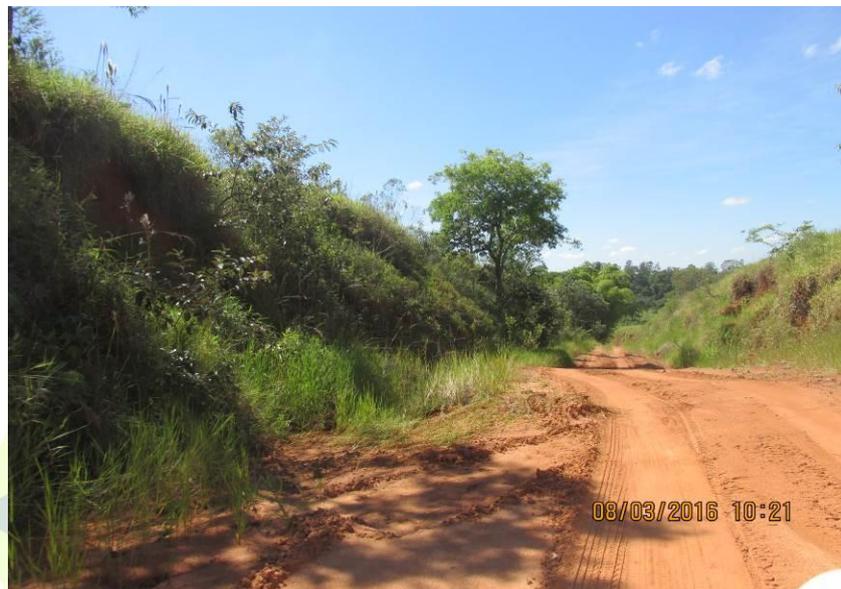
Figura 343 - Barranco e areião.

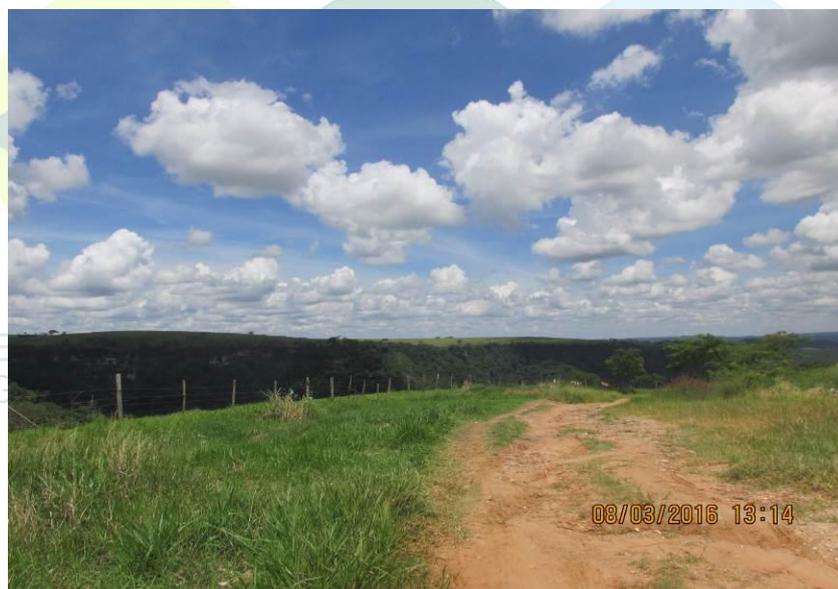
Figura 345 - Plataforma não conformada.

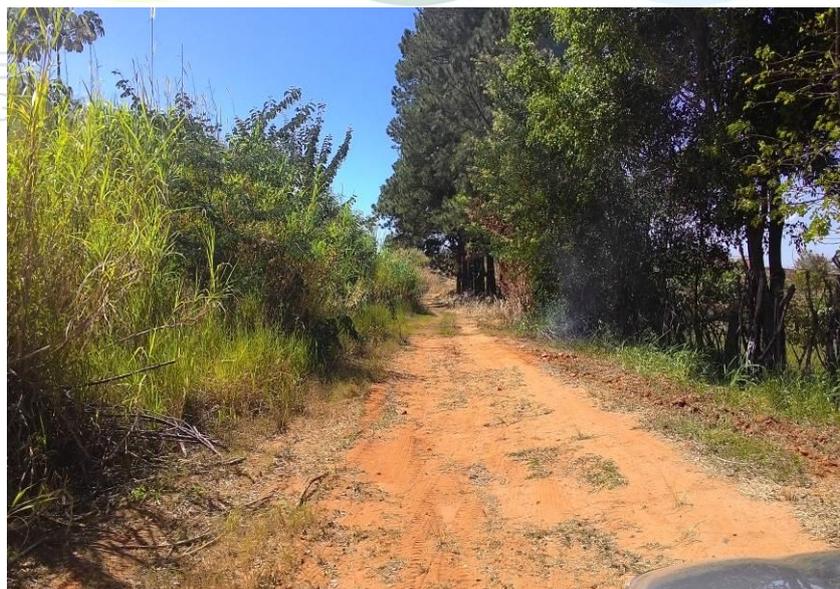
Figura 347 - Ausência de saída d'água.

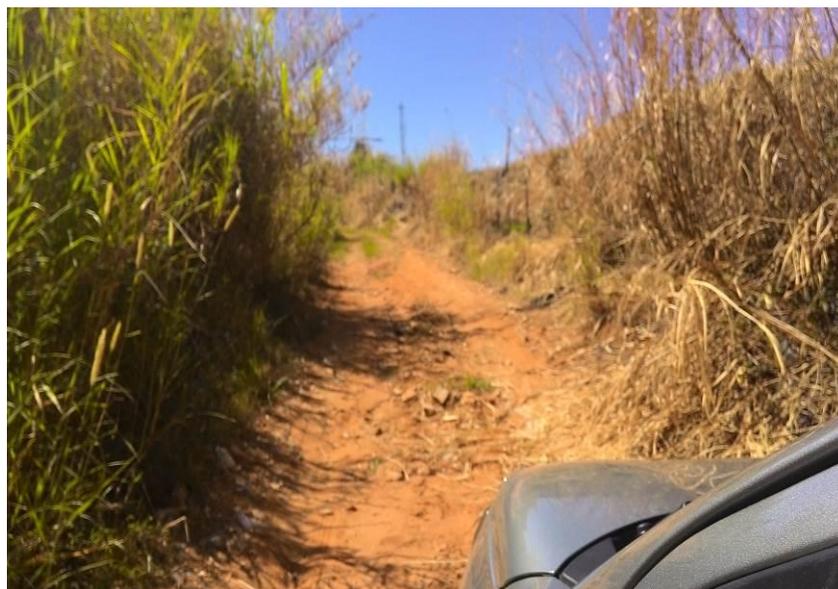
Figura 348 - Trecho estreito.

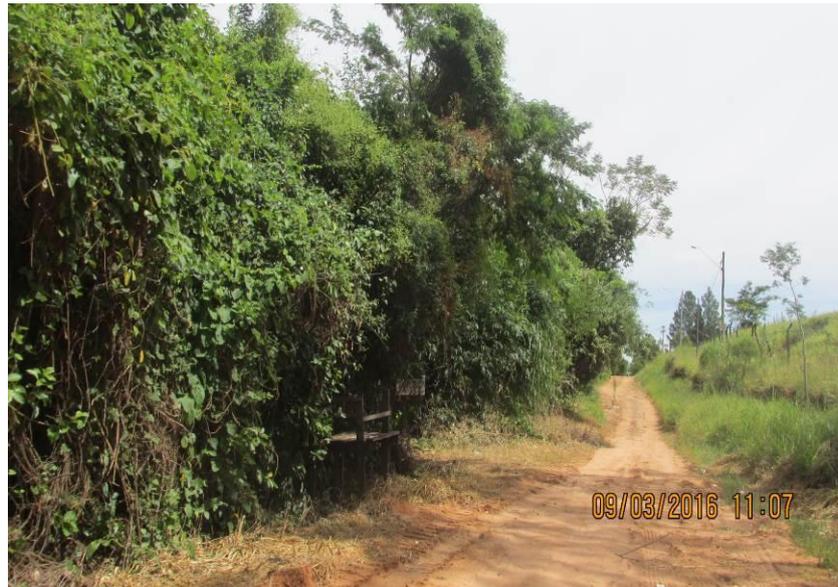
Figura 351 - Ausência de saída d'água.
